Asbestinventarisatetest

Theodoor Van den Putteweg 5, 2580 Putte

Attestnummer : 20251003-000240.000

Uitgegeven op : 03.10.2025

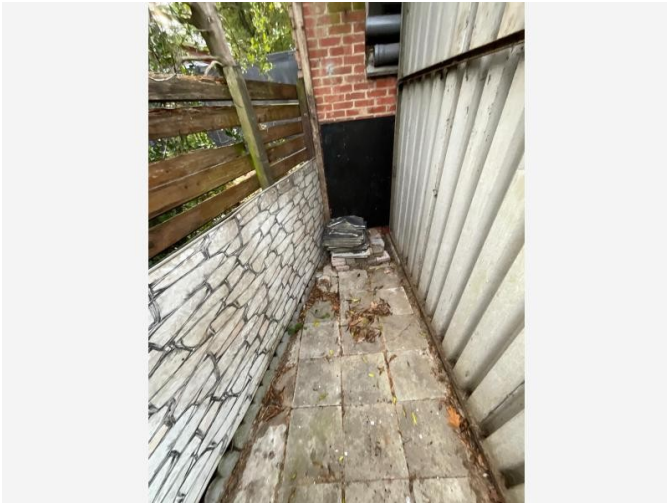
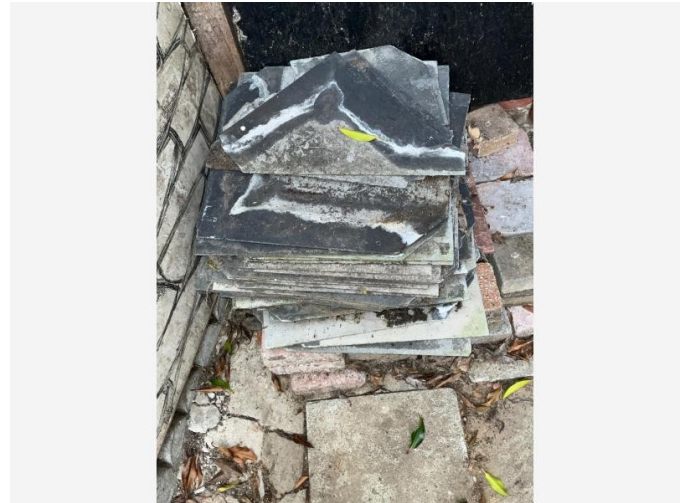
Dringend verwijderen

Beschrijving	Asbestcement afval
Type afvalstof	Betreft stock-voorraad of gedemonteerde asbestmaterialen
Aanwezige resten	Geen resten aanwezig
Omgeving	Buiten
Primaire drager	Steenslag
Asbestmaterialen	<ul style="list-style-type: none">Dak- en gevelbekleding - Lei, shingle
Bindmiddel van asbestmateriaal	Cement
Gebondenheid op basis van bindmiddel	Hecht
Hoeveelheid (gewicht - aantal)	<ul style="list-style-type: none">10,00 kg - 1 stuk
Totaal gewicht	10,00 kg
Eenvoudig bereikbaar	Ja
Identificatiemethode	Vaststelling zonder monsternamen
Opmerking	De vermelde hoeveelheid betreft een beredeneerde schatting. Er worden geen rechten verleend aan deze hoeveelheid.

- Verwijder het asbestafval.
- Voer bijkomende staalname(s) uit.

- Eenvoudige handelingen: mag via doe-het-zelf of door werknemer(s) met opleidingsattest eenvoudige handelingen
EH via doe-het zelf.

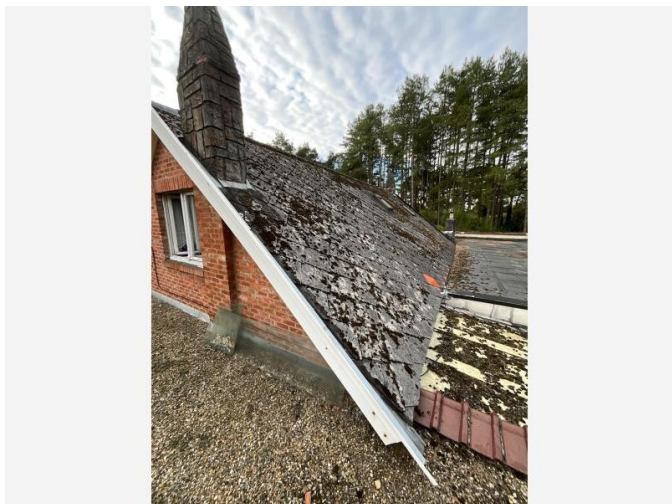
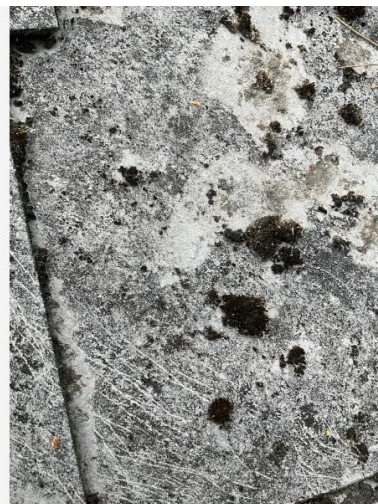
Verwijderen

Eindbeoordeling materiaalrisico	Verhoogd materiaalrisico en/of verhoogde kans op vezelvrijgave
---------------------------------	--

Gebondenheid	Categorie 1: hechtgebonden in oorsprong
Asbestsoort (vezeltype)	Crocidoliet aanwezig
Asbestconcentratie	Laag (< 50%)
Afschermingsgraad van het gehele materiaal	Geheel of deels vrij aan de buitenlucht
Toestand van het materiaal	Matig beschadigd, matig verweerd

Beschrijving	Dak/gevelleien
Omgeving	Buiten
Primaire drager	Schuin dak
Asbestmateriaal	Dak- en gevelbekleding - Lei, shingle
Bindmiddel van asbestmateriaal	Cement
Gebondenheid op basis van bindmiddel	Hecht
Hoeveelheid (oppervlakte - aantal)	<ul style="list-style-type: none">• 105,00 m² - 1 stuk
Totale oppervlakte	105,00 m ²
Eenvoudig bereikbaar	Ja
Bevestigingswijze	<ul style="list-style-type: none">• Geklemd• Genageld, geniet
Identificatiemethode	Vaststelling zonder monsternamen
Destructieve handeling voor identificatie	Nee
Opmerking	<p>Er werd een staal genomen aan een uitstekend stuk waardoor de waterdichtheid van de dakbedekking niet in het gedrang komt.</p> <p>De vermelde oppervlaktes, diktes en volumes betreffen een beredeneerde schatting. Er worden geen rechten verleend aan deze oppervlaktes/diktes/volumes.</p>

- Verwijder dit asbestmateriaal zo snel mogelijk. Volg de toestand goed op.
- Hemelwater dat afspoelt van asbestcement daken of gevels kan asbestdeeltjes bevatten. Gebruik het enkel voor gesloten circuits (bv. spoelen toiletten). Reinig na het vervangen van het dak of de gevel de dakgoten en regenwaterput of -ton om asbesthoudend sediment of slib te verwijderen

- Eenvoudige handelingen: mag via doe-het-zelf of door werknemer(s) met opleidingsattest eenvoudige handelingen
EH via doe-het zelf Standaard dragen van de nodige wegwerp beschermingsmiddelen FFP 3 masker , handschoenen en tyvec CAT III type 5-6 , afwasbaar schoeisel Indien mogelijk de ondervloer afdekken , leien voorzichtig verwijderen, extra fixeren, niet breken , niet gooien, onmiddellijk verpakken of voorzichtig in container met asbest bag plaatsen. Voldoende benevelen/bevochtigen tijdens de duur van de werken. Gebruik geen storkokers. Voor hechtgebonden toepassingen: Bij verwijdering door doe-het-zelf moet men dit afval dubbel en luchtdicht verpakt aandienen bij het gemeentelijk recyclagepark. Men raadpleegt best op voorhand de voorwaarden van het recyclagepark. Indien leien in slechte staat zijn en kans bestaat op breken : Eenvoudige handeling opgeleid personeel , alle werknemer(s) moeten wel beschikken over een opleidingsattest eenvoudige handelingen 8u Zie ook link Zie <https://ovam.vlaanderen.be/wie-mag-wat->

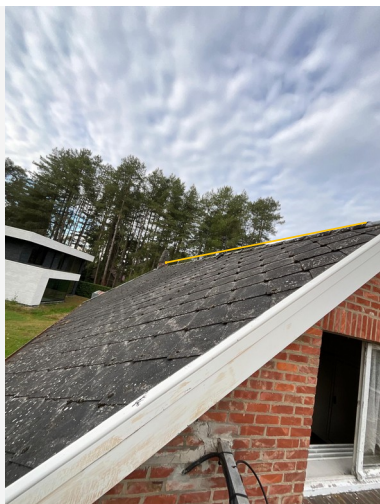
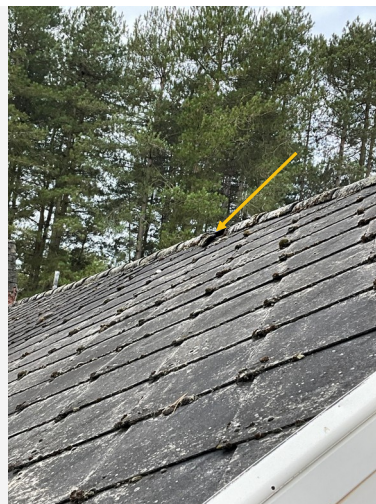
Verwijderen

Eindbeoordeling materiaalrisico	Verhoogd materiaalrisico en/of verhoogde kans op vezelvrijgave
---------------------------------	--

Gebondenheid	Categorie 1: hechtgebonden in oorsprong
Asbestsoort (vezeltype)	Crocidoliet aanwezig
Asbestconcentratie	Laag (< 50%)
Afschermingsgraad van het gehele materiaal	Geheel of deels vrij aan de buitenlucht
Toestand van het materiaal	Matig beschadigd, matig verweerd

Beschrijving	Nokpannen/windveren asbestcement
Omgeving	Buiten
Primaire drager	Schuin dak
Asbestmateriaal	Dak- en gevelbekleding - Nok, windveer, boeiboord
Bindmiddel van asbestmateriaal	Cement
Gebondenheid op basis van bindmiddel	Hecht
Hoeveelheid (oppervlakte - aantal)	<ul style="list-style-type: none">• 1,00 m² - 1 stuk
Totale oppervlakte	1,00 m ²
Eenvoudig bereikbaar	Ja
Bevestigingswijze	<ul style="list-style-type: none">• Geklemd• Geschroefd
Identificatiemethode	Vaststelling zonder monsternamen
Destructieve handeling voor identificatie	Nee
Opmerking	<p>De opgegeven volumes betreffen een beredeneerde schatting, er worden geen rechten toegekend aan deze schatting.</p> <p>De materialen zijn visueel herkend als asbest verdacht.</p>

- Verwijder dit asbestmateriaal zo snel mogelijk. Volg de toestand goed op.
- Voer bijkomende staalname(s) uit.

- Eenvoudige handelingen: mag via doe-het-zelf of door werknemer(s) met opleidingsattest eenvoudige handelingen
EH via doe-het-zelf Standaard dragen van de nodige wegwerp beschermingsmiddelen FFP 3 masker , handschoenen en tyvec CAT III type 5-6 , afwasbaar schoeisel Indien mogelijk de ondervloer afdekken , nokpannen/windveren voorzichtig verwijderen, extra fixeren, niet breken , niet gooien, onmiddellijk dubbel verpakken , luchtdicht afsluiten of voorzichtig in container met asbest bag plaatsen. Voldoende benevelen/bevochtigen tijdens de duur van de werken. Indien nokpannen/windveren in slechte staat zijn en kans bestaat op breken : Eenvoudige handeling opgeleid personeel , alle werknemer(s) moeten wel beschikken over een opleidingsattest eenvoudige handelingen &u Voor hechtgebonden toepassingen: Bij verwijdering door doe-het-zelf moet men dit afval dubbel en luchtdicht verpakt aandienen bij het gemeentelijk recyclagepark. Men raadpleegt best op voorhand de voorwaarden van het recyclagepark. Zie ook link Zie <https://ovam.vlaanderen.be/wie-mag-wat-verwijderen>

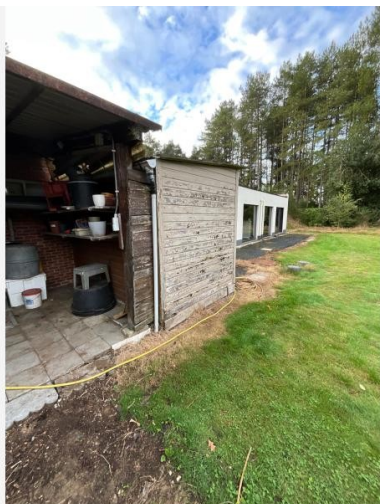
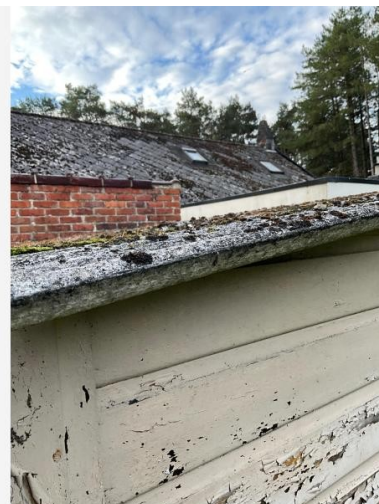
Verwijderen

Beschrijving	Golfplaten visueel vastgesteld (zonder staal)
Omgeving	Grenst aan binnen- en buitenlucht
Primaire drager	Schuin dak
Asbestmateriaal	Dak- en gevelbekleding - Golfplaat
Bindmiddel van asbestmateriaal	Cement
Gebondenheid op basis van bindmiddel	Hecht
Hoeveelheid (oppervlakte - aantal)	<ul style="list-style-type: none">• 13,00 m² - 1 stuk
Totale oppervlakte	13,00 m ²
Eenvoudig bereikbaar	Ja
Bevestigingswijze	<ul style="list-style-type: none">• Geschroefd
Identificatiemethode	Vaststelling zonder monsternamen
Destructieve handeling voor identificatie	Nee
Opmerking	De golfplaten zijn visueel vastgesteld. Het is aangewezen om bijkomend onderzoek uit te voeren bij renovatiewerken. De vermelde oppervlaktes, diktes en volumes betreffen een beredeneerde schatting. Er worden geen rechten verleend aan deze oppervlaktes/diktes/volumes.

- Verwijder dit asbestmateriaal zo snel mogelijk. Volg de toestand goed op.
- Hemelwater dat afspoelt van asbestcement daken of gevels kan asbestdeeltjes bevatten. Gebruik het enkel voor gesloten circuits (bv. spoelen toiletten). Reinig na het vervangen van het dak of de gevel de dakgoten en regenwaterput of -ton om asbesthoudend sediment of slib te verwijderen
- Voer bijkomende staalname(s) uit.

- Eenvoudige handelingen: mag via doe-het-zelf of door werknemer(s) met opleidingsattest eenvoudige handelingen
EH via doe-het zelf Standaard dragen van de nodige wegwerp beschermingsmiddelen FFP 3 masker , handschoenen en tyvec CAT III type 5-6 , afwasbaar schoeisel Indien mogelijk de ondervloer afdekken , golfplaten voorzichtig verwijderen, extra fixeren, niet breken , niet gooien, onmiddellijk dubbel verpakken , luchtdicht afsluiten of voorzichtig in container met asbest bag plaatsen. Voldoende benevelen/bevochtigen tijdens de duur van de werken. Indien golfplaten in slechte staat zijn en kans bestaat op breken : Eenvoudige handeling opgeleid personeel , alle werknemer(s) moeten wel beschikken over een opleidingsattest eenvoudige handelingen 8u Voor hechtgebonden toepassingen: Bij verwijdering door doe-het-zelf moet men

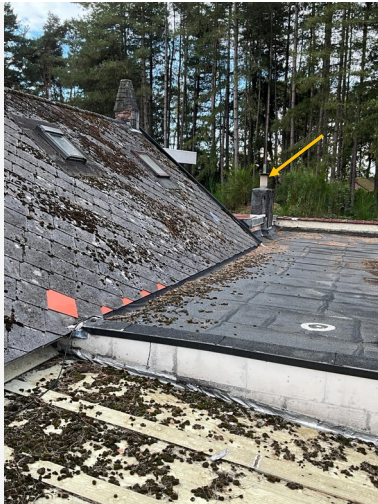
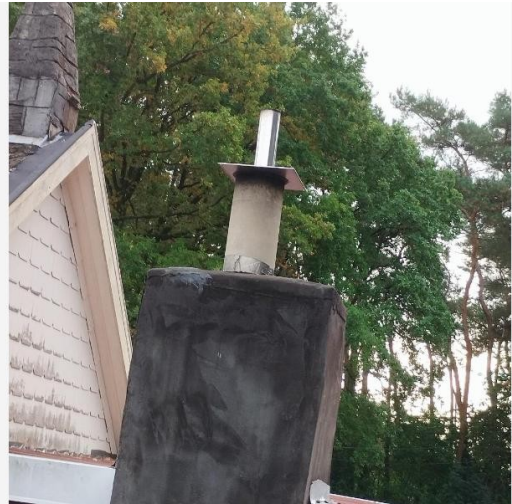
Beschrijving	Schouwbus (visueel vastgesteld)
Omgeving	Buiten
Primaire drager	HVAC infrastructuur en uitrusting
Asbestmateriaal	Rookgaskanaal
Bindmiddel van asbestmateriaal	Cement
Gebondenheid op basis van bindmiddel	Hecht
Hoeveelheid (lengte - omtrek - dikte - aantal)	<ul style="list-style-type: none">• 1,00 m - 45,00 cm - 1,00 cm - 1 stuk
Totaal volume	0,005 m ³
Eenvoudig bereikbaar	Ja
Bevestigingswijze	<ul style="list-style-type: none">• Verlijmd, ingegoten, versmeerd
Identificatiemethode	Vaststelling zonder monsternamen
Destructieve handeling voor identificatie	Nee
Opmerking	<p>Op het dak is een schouwbus aanwezig.</p> <p>De vermelde oppervlaktes, diktes en volumes betreffen een beredeneerde schatting. Er worden geen rechten verleend aan deze oppervlaktes/diktes/volumes.</p>

- Eenvoudige handelingen: mag via doe-het-zelf of door werknemer(s) met opleidingsattest eenvoudige handelingen
EH via doe-het zelf De buis kan voorzichtig losgebeiteld worden , extra bevochtigen om stof te voorkomen
Standaard dragen van de nodige wegwerp beschermingsmiddelen FFP 3 masker , handschoenen en tyvec CAT III type 5-6 , afwasbaar schoeisel Bij de gemeente/containerpark afsluitzakken halen om dubbel in te pakken , sluit luchtdicht af en breng naar het plaatselijk containerpark als hechtgebonden asbestafval. Voor hechtgebonden toepassingen: Bij verwijdering door doe-het-zelf moet men dit afval dubbel en luchtdicht verpakt aandienen bij het gemeentelijk recyclagepark. Men raadpleegt best op voorhand de voorwaarden van het recyclagepark. Zie ook link Zie <https://ovam.vlaanderen.be/wie-mag-wat-verwijderen>
<https://ovam.vlaanderen.be/voorzorgsmaatregelen-bij-asbestverwijdering>
<https://ovam.vlaanderen.be/asbestafval-afvoeren> Zie ook wetgevend kader (website van de OVAM en CODEX boek VI titel 3). <http://werk.belgie.be/sites/default/files/content/documents/Welzijn%20op%20het%20werk/Regelgeving/Codex%20boek%20VI%20titel%203%20Asbest.pdf> methodiek verwijderingsmethodes

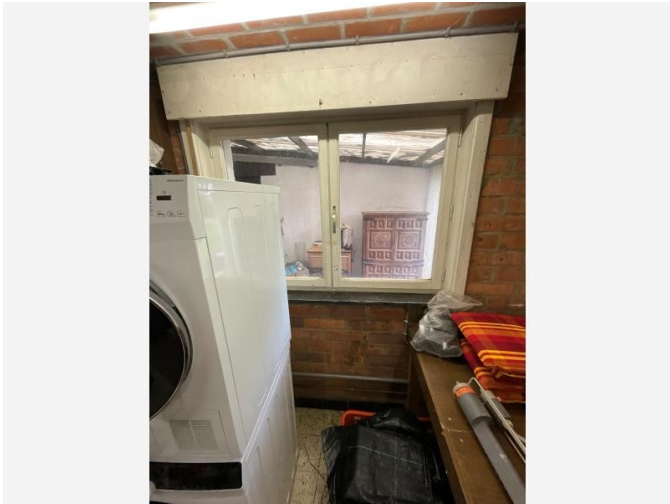
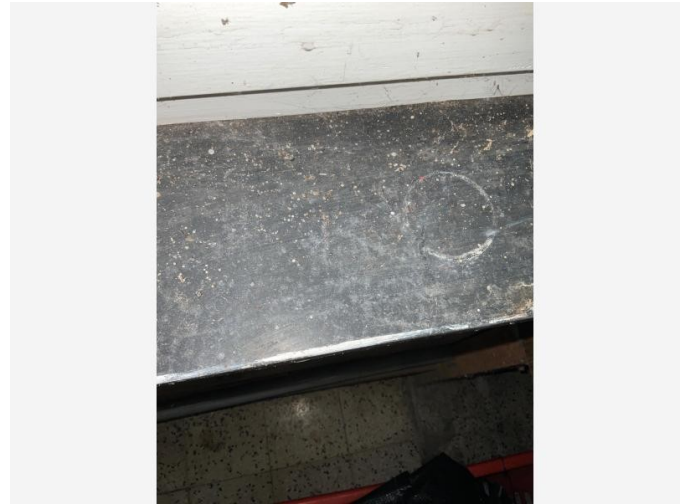
Beschrijving	Venstertablet/deurdorpel binnen (massal)
Omgeving	Binnen
Primaire drager	Wandopening verticaal (raam, deur, ...)
Asbestmateriaal	Plaat, paneel, tablet - Type Massal
Bindmiddel van asbestmateriaal	Cement
Gebondenheid op basis van bindmiddel	Hecht
Hoeveelheid (oppervlakte - dikte - aantal)	<ul style="list-style-type: none"> • 0,20 m² - 2,00 cm - 2 stuks
Totaal volume	0,008 m ³
Eenvoudig bereikbaar	Ja
Bevestigingswijze	<ul style="list-style-type: none"> • Verlijmd, ingegoten, versmeerd
Identificatiemethode	Vaststelling zonder monsternamen
Destructieve handeling voor identificatie	Nee
Opmerking	<p>Visueel verdacht beschouwd.</p> <p>Aantal stuks 2</p> <p>De vermelde oppervlaktes, diktes, gewichten en volumes betreffen een beredeneerde schatting. Er worden geen rechten verleend aan deze oppervlaktes/diktes/volumes.</p>

- Eenvoudige handelingen: mag via doe-het-zelf of door werknemer(s) met opleidingsattest eenvoudige handelingen
EH via doe-het zelf : De dorpels of tabletten kunnen voorzichtig losgebeiteld worden, zonder de toepassing zelf te breken , extra bevochtigen om stof te voorkomen Standaard dragen van de nodige wegwerp beschermingsmiddelen FFP 3 masker , handschoenen en tyvec CAT III type 5-6 , afwasbaar schoeisel Verpakken in dubbel plastic folie , sluit luchtdicht af en afvoeren naar het containerpark als hechtgebonden asbestafval. Voor hechtgebonden toepassingen: Bij verwijdering door doe-het-zelf moet men dit afval dubbel en luchtdicht verpakt aandienen bij het gemeentelijk recyclagepark. Men raadpleegt best op voorhand de voorwaarden van het recyclagepark. Zie ook link Zie <https://ovam.vlaanderen.be/wie-mag-wat-verwijderen> <https://ovam.vlaanderen.be/voorzorgsmaatregelen-bij-asbestverwijdering> <https://ovam.vlaanderen.be/asbestafval-afvoeren> Zie ook wetgevend kader (website van de OVAM en CODEX boek VI titel 3). <http://werk.belgie.be/sites/default/files/content/documents/Welzijn%20op%20het>

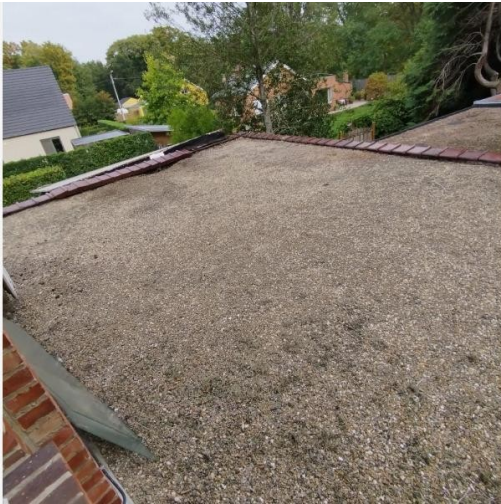
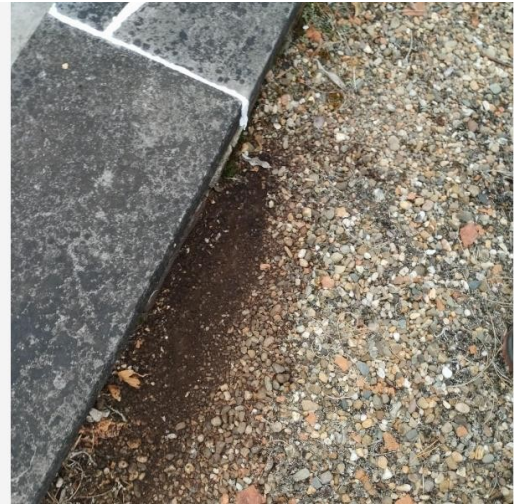
Beschrijving	Roofing zonder staal
Omgeving	Buiten
Primaire drager	Plat dak
Asbestmateriaal	Dak- en gevelbekleding - Roofing
Bindmiddel van asbestmateriaal	Bitumen (roofing, teer, asfalt)
Gebondenheid op basis van bindmiddel	Hecht
Hoeveelheid (oppervlakte - aantal)	<ul style="list-style-type: none">• 60,00 m² - 1 stuk
Totale oppervlakte	60,00 m ²
Eenvoudig bereikbaar	Ja
Bevestigingswijze	<ul style="list-style-type: none">• Verlijmd, ingegoten, versmeerd
Identificatiemethode	Vaststelling zonder monstername Motivatie: Groot risico op structurele gevolgschade (lekschade, werking installatie,...)
Destructieve handeling voor identificatie	Nee
Opmerking	Het was niet mogelijk om een staal te nemen. De teerlaag bevindt zich enkel onder de steentjes. Geen overhangende flap gevonden. De vermelde oppervlaktes, diktes en volumes betreffen een beredeneerde schatting. Er worden geen rechten verleend aan deze oppervlaktes/diktes/volumes.
