Asbestinventarisatetest

Putsebaan 29, 3140 Keerbergen

Attestnummer : 20251029-000645.000

Uitgegeven op : 29.10.2025

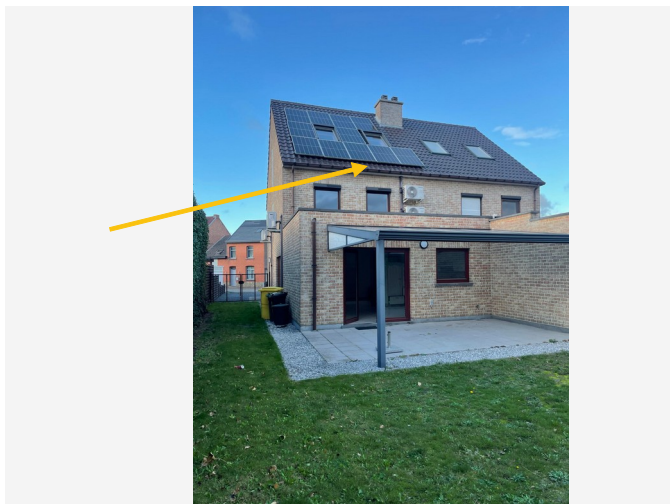
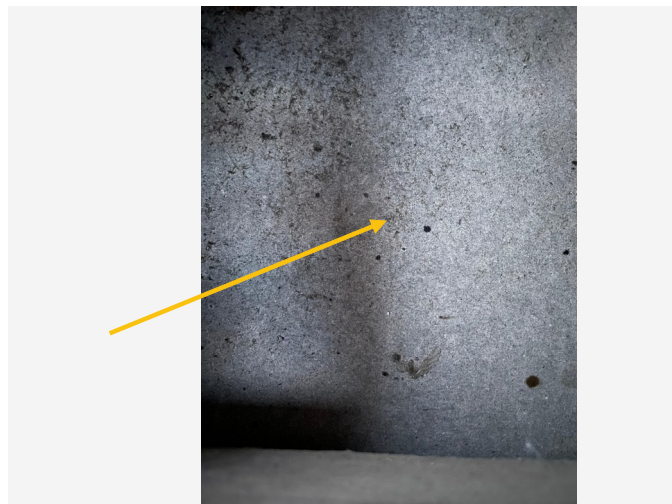
Risicobeoordeling

Eindbeoordeling materiaalrisico	Zeer laag materiaalrisico en/of zeer lage kans op vezelvrijgave
---------------------------------	---

Gebondenheid	Categorie 1: hechtgebonden in oorsprong
Asbestsoort (vezeltype)	Crocidoliet aanwezig
Asbestconcentratie	Laag (< 50%)
Afschermingsgraad van het gehele materiaal	Stootvaste afscherming of omkasting
Toestand van het materiaal	Onbeschadigd, niet verweerd

Beschrijving	ONDERDAK
Omgeving	Binnen
Primaire drager	Schuin dak
Asbestmateriaal	Plaat, paneel, tablet - Type Menuiserite
Bindmiddel van asbestmateriaal	Cement
Gebondenheid op basis van bindmiddel	Hecht
Hoeveelheid (oppervlakte - dikte - aantal)	<ul style="list-style-type: none">• 70,00 m² - 0,40 cm - 1 stuk
Totaal volume	0,28 m ³
Eenvoudig bereikbaar	Ja
Bevestigingswijze	<ul style="list-style-type: none">• Onbekend
Identificatiemethode	Vaststelling zonder monstername
Destructieve handeling voor identificatie	Nee
Opmerking	Het onderdak is niet bereikbaar van binnenuit ; van buitenuit is het enkel mogelijk om vanaf de dakvlakvensters dakpannen beperkt op te tillen gezien de hinder door de aanwezige fotovoltaïsche panelen

Het asbestmateriaal valt onder de mijlpaal van 2040.

Zorgvuldig beheren

- Zorg voor een veilig beheer. Vermijd het beschadigen van het asbestmateriaal. Controleer de toestand jaarlijks op wijzigingen.
- Voer bijkomende staalname(s) uit.

- Eenvoudige handelingen: mag via doe-het-zelf of door werknemer(s) met opleidingsattest eenvoudige handelingen
Het betreft een toepassing van hechtgebonden asbest, zodat dit zelf of door een erkend asbestverwijderaar 'eenvoudige handelingen' dient ontmanteld te worden gelet op het uitermate beperkt gevaar voor contaminatie.

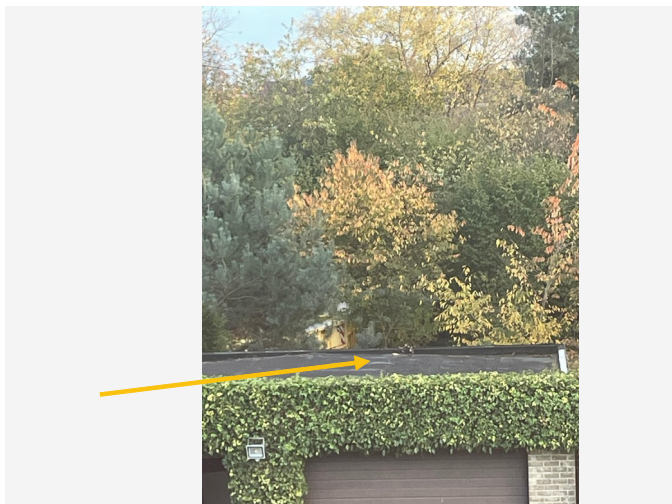
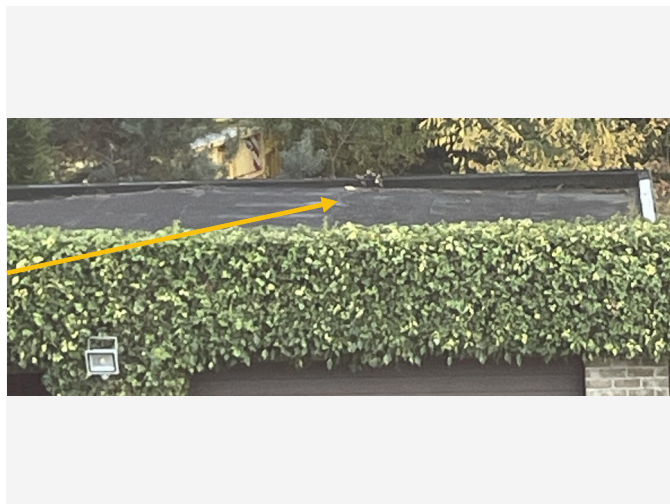
Eindbeoordeling materiaalrisico	Laag materiaalrisico en/of verlaagde kans op vezelvrijgave
---------------------------------	--

Gebondenheid	Categorie 1: hechtgebonden in oorsprong
Asbestsoort (vezeltype)	Alleen chrysotiel
Asbestconcentratie	Laag (< 50%)
Afschermingsgraad van het gehele materiaal	Geheel of deels vrij aan de buitenlucht
Toestand van het materiaal	Licht beschadigd, licht verweerd. Intact calciumsilicaatmateriaal of categorie III 'gebondenheid'

Beschrijving	ROOFING
Omgeving	Buiten
Primaire drager	Plat dak
Asbestmateriaal	Dak- en gevelbekleding - Roofing
Bindmiddel van asbestmateriaal	Bitumen (roofing, teer, asfalt)
Gebondenheid op basis van bindmiddel	Hecht
Hoeveelheid (oppervlakte - aantal)	<ul style="list-style-type: none">• 28,00 m² - 1 stuk• 26,00 m² - 1 stuk
Totale oppervlakte	54,00 m ²
Eenvoudig bereikbaar	Ja
Bevestigingswijze	<ul style="list-style-type: none">• Verlijmd, ingegoten, versmeerd
Identificatiemethode	Vaststelling zonder monsternamen Motivatie: Groot risico op structurele gevolgschade (lekschade, werking installatie,...)
Destructieve handeling voor identificatie	Nee

Het asbestmateriaal valt onder de mijlpaal van 2040.

Zorgvuldig beheren

- Zorg voor een veilig beheer. Vermijd het beschadigen van het asbestmateriaal. Controleer de toestand jaarlijks op wijzigingen.
- Voer bijkomende staalname(s) uit.

- Eenvoudige handelingen: mag via doe-het-zelf of door werknemer(s) met opleidingsattest eenvoudige handelingen
Het betreft een toepassing van hechtgebonden asbest, zodat dit zelf of door een erkend asbestverwijderaar 'eenvoudige handelingen' dient ontmanteld te worden gelet op het uitermate beperkt gevaar voor contaminatie.

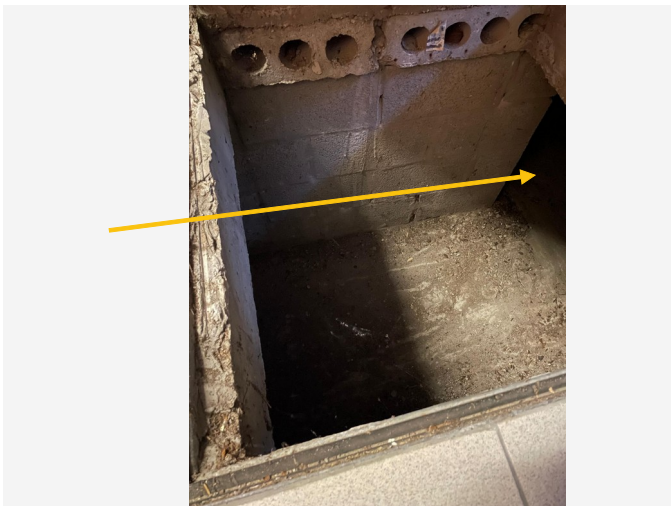
Situeringfoto

Permanente beperking

Reden: Het onderzoek kan niet uitgevoerd worden binnen de bepalingen van de Welzijnswet

Uitleg van de asbestdeskundige: Hoogte - 1,50 m

(Asbest)materiaal	Metselwerk
Karakterisatie	Asbest (verdacht)
Primaire drager	Grondkering, beschoeiing, ...

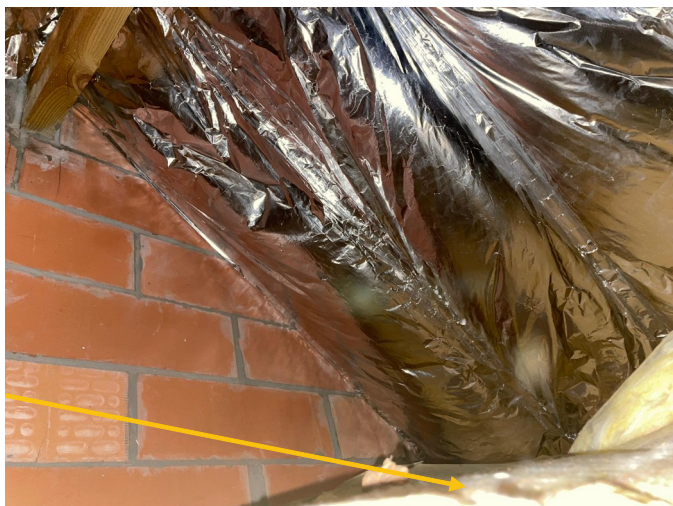
Situeringfoto

Tijdelijke beperking

Reden: Te klein toegangsluik, horizontale zolderisolatie

Uitleg van de asbestdeskundige: Het toegangsluik tot de zolder is zeer klein en de zoldervloer is volledig dichtgelegd met rotswoolisolatie, waardoor het betreden niet veilig kan verlopen

(Asbest)materiaal	In-situ afwerkingslagen - Thermische isolatie
Karakterisatie	Asbest (verdacht)
Primaire drager	Vloer

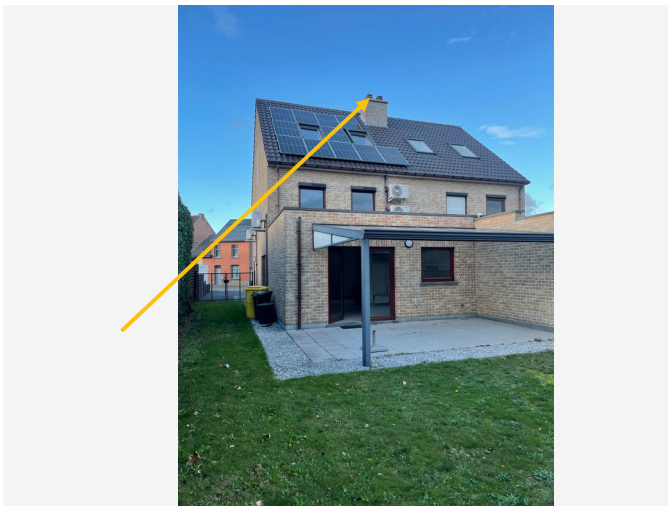
Vrije foto

De schouw is actueel niet inspecteerbaar (hoogte = + 3,50 m)

Identificatiemethode	Vaststelling & expertise (niet-asbestverdacht)
Primaire drager	HVAC infrastructuur en uitrusting
(Asbest)materiaal	Rookgaskanaal
Bindmiddel	Cement
Gebondenheid bindmiddel	Hecht

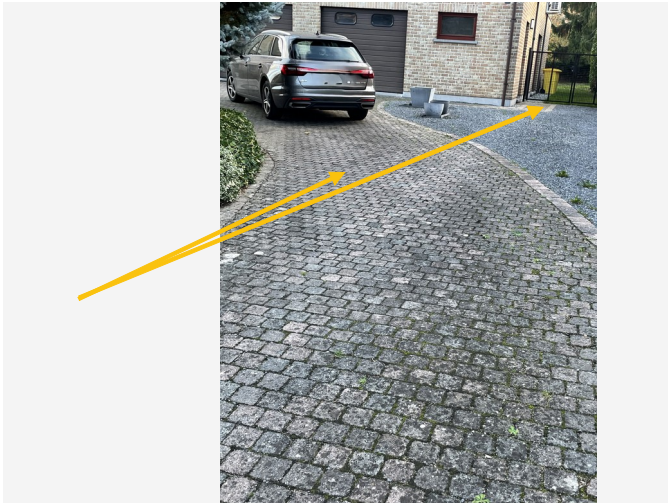
Vrije foto

Het betreft hier ogenschijnlijk volledig asbestvrije materiaaltoepassingen

Identificatiemethode	Vaststelling & expertise (niet-asbestverdacht)
Primaire drager	Bodem
(Asbest)materiaal	Prefab - afwerking - Klinker
Bindmiddel	Cement
Gebondenheid bindmiddel	Hecht

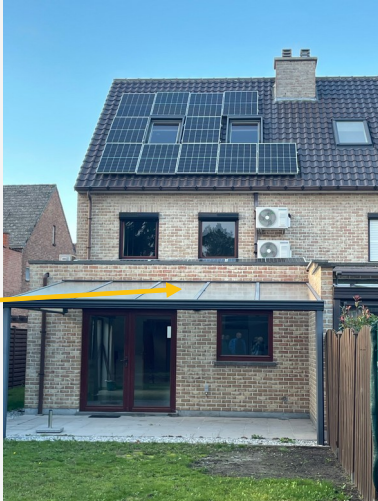
Vrije foto

In deze deelconstructie werden ogenschijnlijk geen asbestverdachte toepassingen vastgesteld

Identificatiemethode	Vaststelling & expertise (niet-asbestverdacht)
Primaire drager	Schuin dak
(Asbest)materiaal	Dak- en gevelbekleding - Plaat
Bindmiddel	Polycarbonaatplaten
Gebondenheid bindmiddel	Hecht

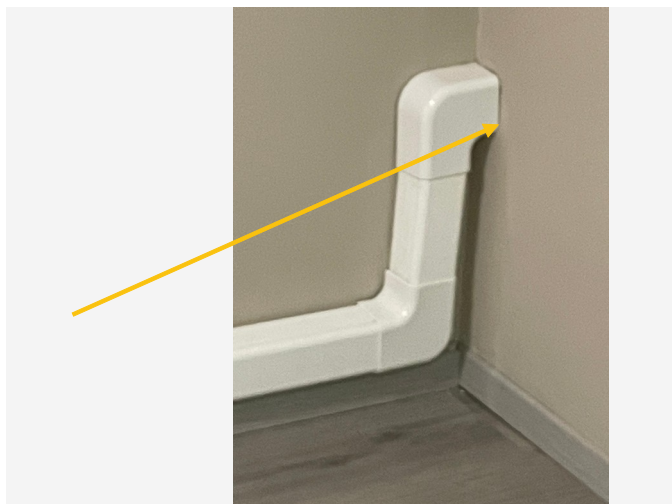
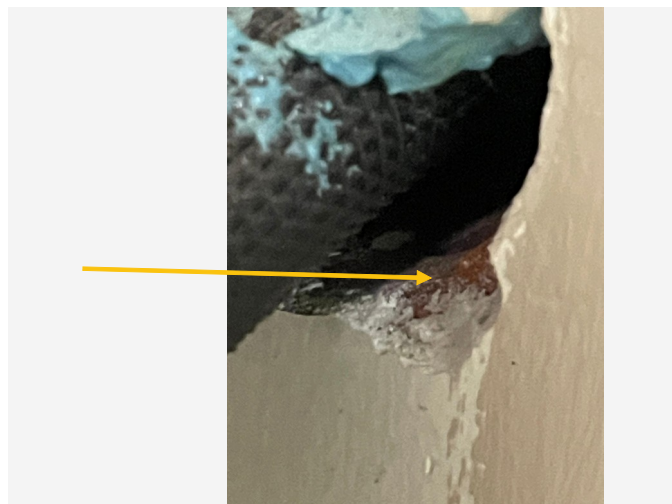
Geen asbest

#	Type	Referentie	Resultaat
8.1	Mengmonster	6020181298	Geen asbest

Beschrijving	PLEISTERWERK BINNENWANDEN
Omgeving	Binnen
Primaire drager	Binnenwand
Bindmiddel van materiaal	Gips - kalk
Gebondenheid op basis van bindmiddel	Niet-hechtgebonden
Hoeveelheid (oppervlakte - dikte - aantal)	• 160,00 m ² - 0,40 cm - 1 stuk
Totaal volume	0,64 m ³
Identificatiemethode	Vaststelling met monsternamen
Destructieve handeling voor identificatie	Nee
Opmerking	De hoeveelheid pleisterwerk is berekend, bij benadering rekening houdende met de aanwezige deur- en raamopeningen

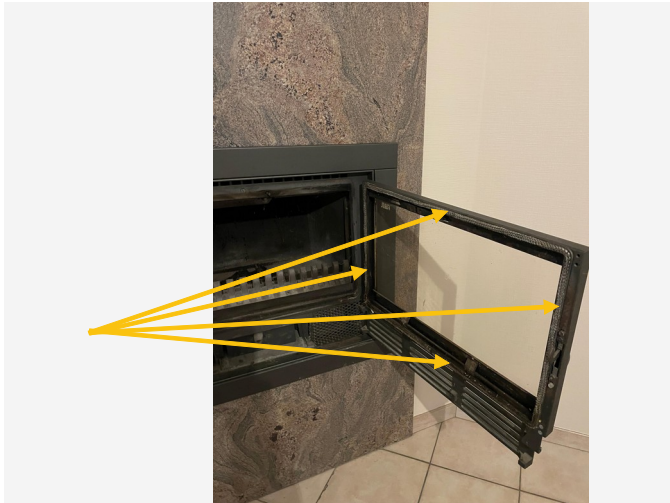
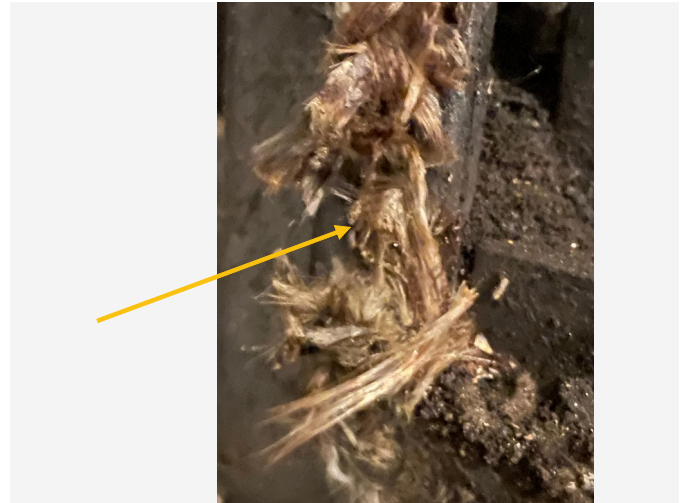
Geen asbest

#	Type	Referentie	Resultaat
9.1	Puntmonster	6020181300	Geen asbest

Beschrijving	AFDICHTINGSKOORD HAARD
Omgeving	Binnen
Primaire drager	HVAC infrastructuur en uitrusting
Bindmiddel van materiaal	Weinig of geen bindmiddel (textiel, bevloking, ...)
Gebondenheid op basis van bindmiddel	Niet-hechtgebonden
Hoeveelheid (lengte - omtrek - aantal)	• 1,20 m - 6,00 cm - 1 stuk
Totale oppervlakte	0,072 m ²
Identificatiemethode	Vaststelling met monsternamen
Destructieve handeling voor identificatie	Nee

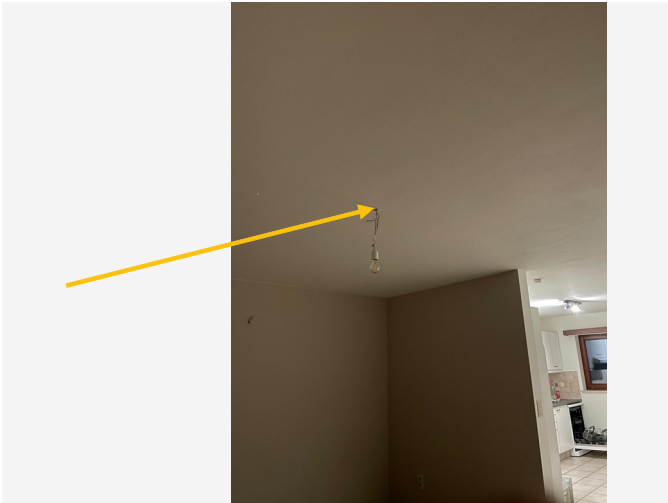
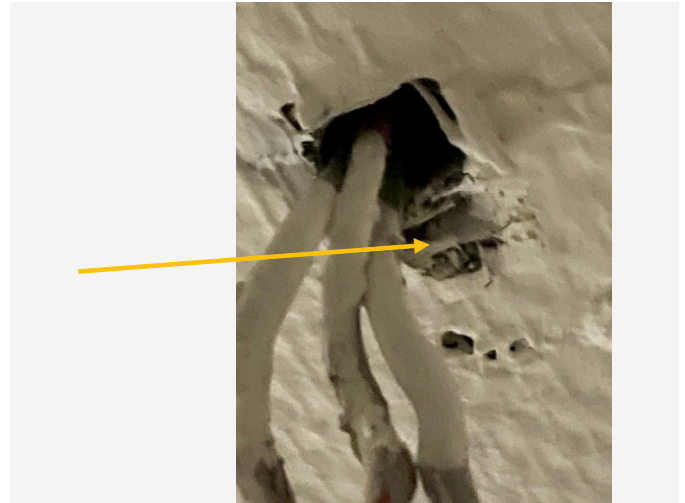
Geen asbest

#	Type	Referentie	Resultaat
10.1	Mengmonster	6020181299	Geen asbest

Beschrijving	PLEISTERWERK PLAFONDS
Omgeving	Binnen
Primaire drager	Plafond
Bindmiddel van materiaal	Gips - kalk
Gebondenheid op basis van bindmiddel	Niet-hechtgebonden
Hoeveelheid (oppervlakte - dikte - aantal)	• 118,00 m ² - 0,40 cm - 1 stuk
Totaal volume	0,472 m ³
Identificatiemethode	Vaststelling met monstername
Destructieve handeling voor identificatie	Nee
Opmerking	De hoeveelheid pleisterwerk is berekend, bij benadering rekening houdende met o.a. de houtlamellen afwerking in de master bedroom

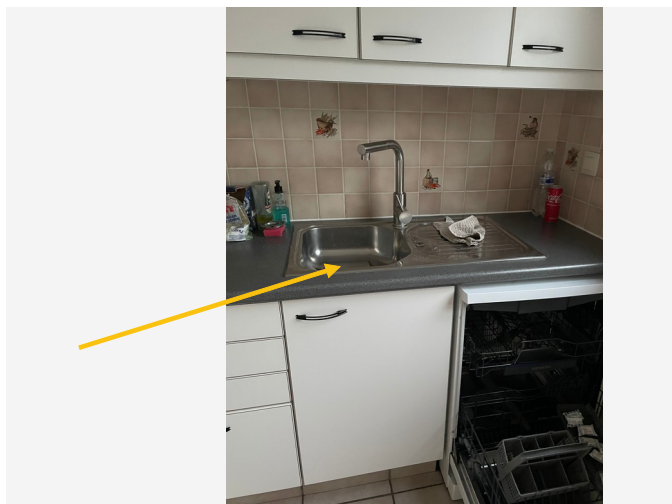
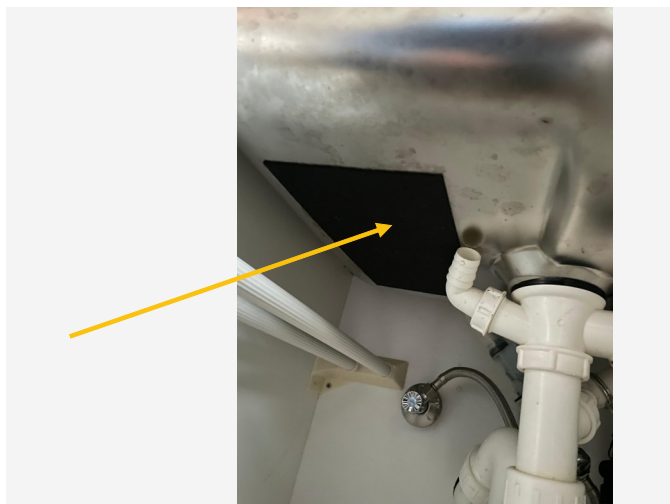
Fiche 11: ANTIDREUNPLAAT KEUKENWASBAK

Geen asbest

Beschrijving	ANTIDREUNPLAAT KEUKENWASBAK
Omgeving	Binnen
Primaire drager	Sanitaire infrastructuur en uitrusting (toe- en afvoer)
Bindmiddel van materiaal	Bitumen (roofing, teer, asfalt)
Gebondenheid op basis van bindmiddel	Hecht
Hoeveelheid (gewicht - aantal)	• 0,30 kg - 1 stuk
Totaal gewicht	0,30 kg
Identificatiemethode	Vaststelling zonder monsternamen
Destructieve handeling voor identificatie	Nee
