Asbestinventarisatetest

Hombekerkouter 50, 2811 Mechelen

Attestnummer : 20250929-000255.000

Niet-asbestveilig

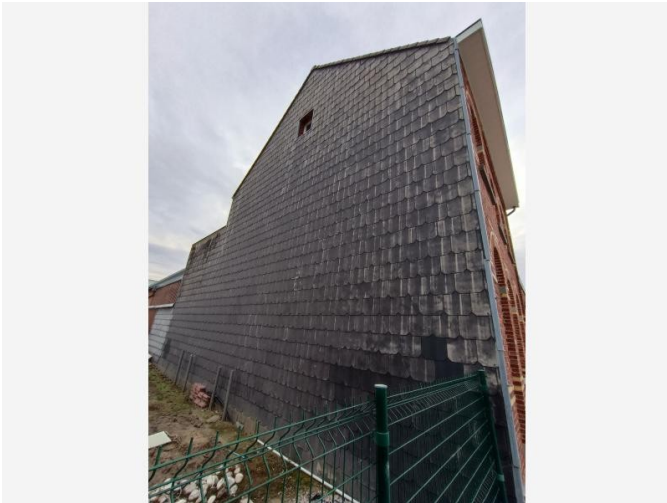
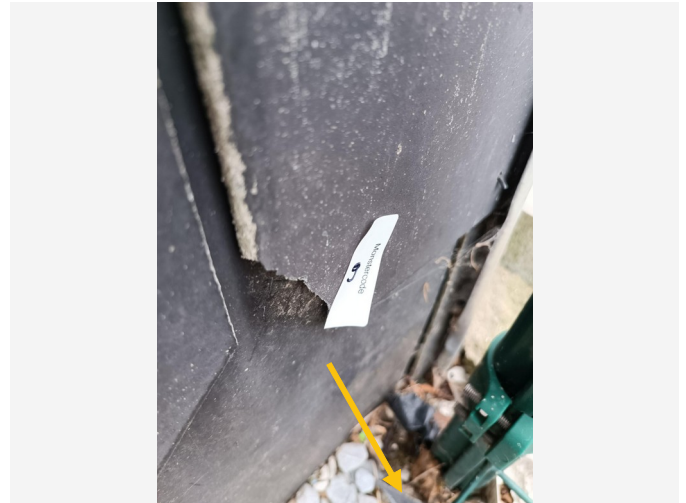
Het asbestmateriaal valt onder de mijlpaal van 2040.

Dringend verwijderen

- Verwijder het asbestafval.
- Voer bijkomende staalname(s) uit.

- Eenvoudige handelingen: mag via doe-het-zelf of door werknemer(s) met opleidingsattest eenvoudige handelingen
EH via doe-het zelf.

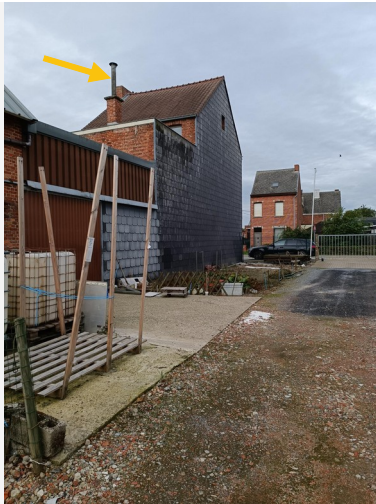
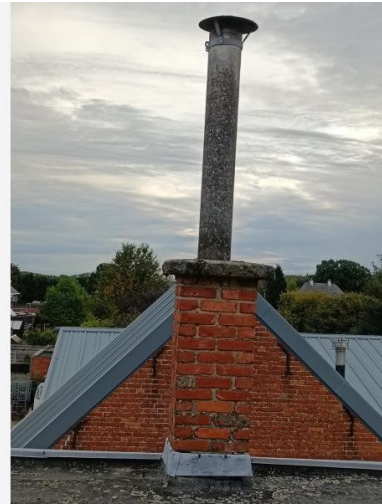
Het asbestmateriaal valt onder de mijlpaal van 2034.

Verwijderen

Eindbeoordeling materiaalrisico	Laag materiaalrisico en/of verlaagde kans op vezelvrijgave
---------------------------------	--

Gebondenheid	Categorie 1: hechtgebonden in oorsprong
Asbestsoort (vezeltype)	Crocidoliet aanwezig
Asbestconcentratie	Laag (< 50%)
Afschermingsgraad van het gehele materiaal	Geheel of deels vrij aan de buitenlucht
Toestand van het materiaal	Licht beschadigd, licht verweerd. Intact calciumsilicaatmateriaal of categorie III 'gebondenheid'

Beschrijving	Schouwbus
Omgeving	Buiten
Primaire drager	HVAC infrastructuur en uitrusting
Asbestmateriaal	Rookgaskanaal
Bindmiddel van asbestmateriaal	Cement
Gebondenheid op basis van bindmiddel	Hecht
Hoeveelheid (lengte - omtrek - dikte - aantal)	<ul style="list-style-type: none">• 2,00 m - 64,20 cm - 1,00 cm - 1 stuk
Totaal volume	0,013 m ³
Eenvoudig bereikbaar	Ja
Bevestigingswijze	<ul style="list-style-type: none">• Verlijmd, ingegoten, versmeerd
Identificatiemethode	Vaststelling zonder monsternamen
Destructieve handeling voor identificatie	Nee
Opmerking	<p>Op het dak is een schouwbus aanwezig.</p> <p>De vermelde oppervlaktes, diktes en volumes betreffen een beredeneerde schatting. Er worden geen rechten verleend aan deze oppervlaktes/diktes/volumes.</p>

- Verwijder dit asbestmateriaal zo snel mogelijk. Volg de toestand goed op.
- Voer bijkomende staalname(s) uit.

- Eenvoudige handelingen: mag via doe-het-zelf of door werknemer(s) met opleidingsattest eenvoudige handelingen
EH via doe-het zelf De buis kan voorzichtig losgebeiteld worden , extra bevochtigen om stof te voorkomen
Standaard dragen van de nodige wegwerp beschermingsmiddelen FFP 3 masker , handschoenen en tyvec CAT III type 5-6 , afwasbaar schoeisel Bij de gemeente/containerpark afsluitzakken halen om dubbel in te pakken , sluit luchtdicht af en breng naar het plaatselijk containerpark als hechtgebonden asbestafval. Voor hechtgebonden toepassingen: Bij verwijdering door doe-het-zelf moet men dit afval dubbel en luchtdicht verpakt aandienen bij het gemeentelijk recyclagepark. Men raadpleegt best op voorhand de voorwaarden van het recyclagepark. Zie ook link Zie <https://ovam.vlaanderen.be/wie-mag-wat-verwijderen>
<https://ovam.vlaanderen.be/voorzorgsmaatregelen-bij-asbestverwijdering>
<https://ovam.vlaanderen.be/asbestafval-afvoeren> Zie ook wetgevend kader (website van de OVAM en CODEX boek VI titel 3). <http://werk.belgie.be/sites/default/files/content/documents/Welzijn%20op%20het%20werk/Regelgeving/Codex%20boek%20VI%20titel%203%20Asbest.pdf> methodiek verwijderingsmethodes

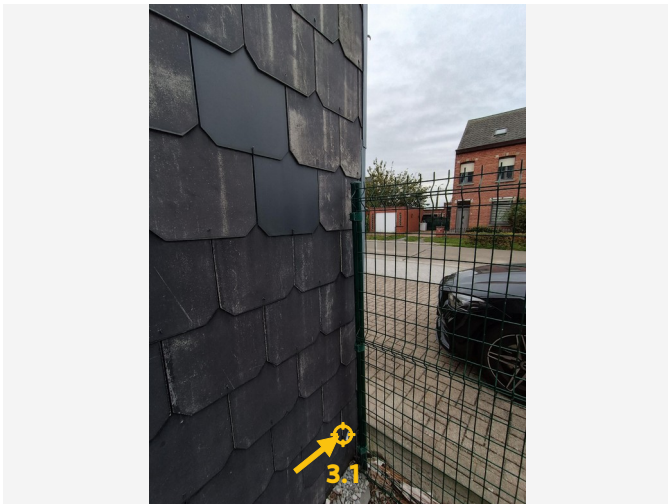
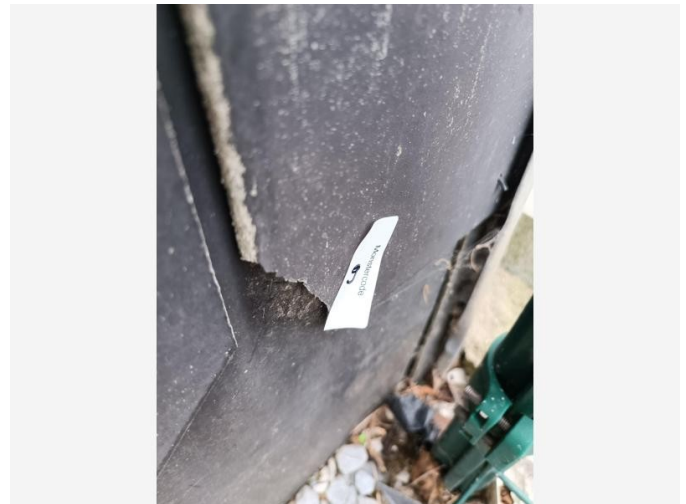
Het asbestmateriaal valt onder de mijlpaal van 2034.

Verwijderen

Eindbeoordeling materiaalrisico	Zeer laag materiaalrisico en/of zeer lage kans op vezelvrijgave
---------------------------------	---

Gebondenheid	Categorie 1: hechtgebonden in oorsprong
Asbestsoort (vezeltype)	Alleen chrysotiel
Asbestconcentratie	Laag (< 50%)
Afschermingsgraad van het gehele materiaal	Geheel of deels vrij aan de buitenlucht
Toestand van het materiaal	Onbeschadigd, niet verweerd

#	Type	Referentie	Resultaat
3.1	Puntmonster	9	Chrysotiel

Beschrijving	Gevelleien
Omgeving	Buiten
Primaire drager	Wand buitenschil
Asbestmateriaal	Dak- en gevelbekleding - Lei, shingle
Bindmiddel van asbestmateriaal	Cement
Gebondenheid op basis van bindmiddel	Hecht
Hoeveelheid (oppervlakte - aantal)	<ul style="list-style-type: none">• 132,98 m² - 1 stuk
Totale oppervlakte	132,98 m ²
Eenvoudig bereikbaar	Ja
Bevestigingswijze	<ul style="list-style-type: none">• Geklemd• Genageld, geniet
Identificatiemethode	Vaststelling met monstername
Destructieve handeling voor identificatie	Nee
Opmerking	<p>Er werd een staal genomen aan een uitstekend stuk waardoor de waterdichtheid van de gevelbedekking niet in het gedrang komt.</p> <p>De vermelde oppervlaktes, diktes en volumes betreffen een beredeneerde schatting. Er worden geen rechten verleend aan deze oppervlaktes/diktes/volumes.</p>

- Verwijder dit asbestmateriaal zo snel mogelijk. Volg de toestand goed op.
- Hemelwater dat afspoelt van asbestcement daken of gevels kan asbestdeeltjes bevatten. Gebruik het enkel voor gesloten circuits (bv. spoelen toiletten). Reinig na het vervangen van het dak of de gevel de dakgoten en regenwaterput of -ton om asbesthoudend sediment of slib te verwijderen

- Eenvoudige handelingen: mag via doe-het-zelf of door werknemer(s) met opleidingsattest eenvoudige handelingen
EH via doe-het zelf Standaard dragen van de nodige wegwerp beschermingsmiddelen FFP 3 masker , handschoenen en tyvec CAT III type 5-6 , afwasbaar schoeisel Indien mogelijk de ondervloer afdekken , leien voorzichtig verwijderen, extra fixeren, niet breken , niet gooien, onmiddellijk verpakken of voorzichtig in container met asbest bag plaatsen. Voldoende benevelen/bevochtigen tijdens de duur van de werken. Gebruik geen storkokers. Voor hechtgebonden toepassingen: Bij verwijdering door doe-het-zelf moet men dit afval dubbel en luchtdicht verpakt aandienen bij het gemeentelijk recyclagepark. Men raadpleegt best op voorhand de voorwaarden van het recyclagepark. Indien leien in slechte staat zijn en kans bestaat op breken : Eenvoudige handeling opgeleid personeel , alle werknemer(s) moeten wel beschikken over een opleidingsattest eenvoudige handelingen 8u Zie ook link Zie <https://ovam.vlaanderen.be/wie-mag-wat->

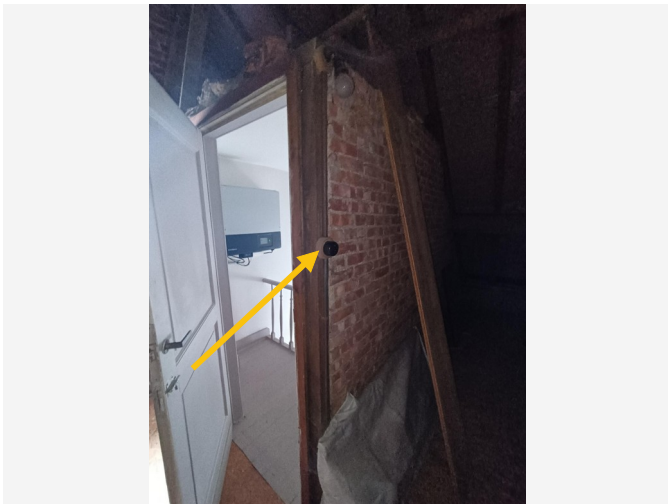
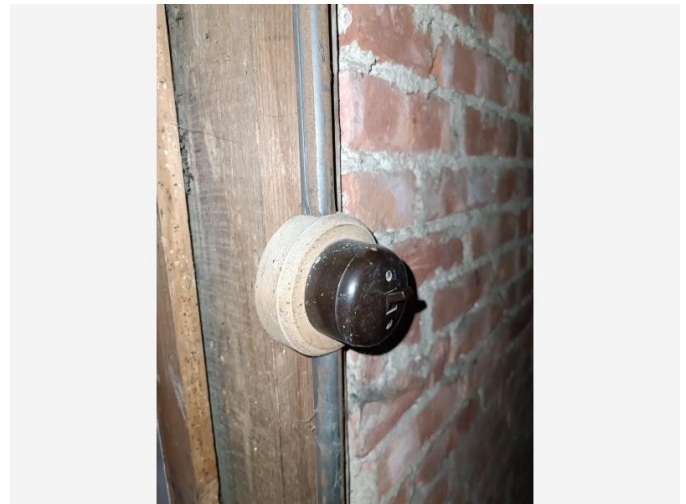
Het asbestmateriaal valt onder de mijlpaal van 2040.

Zorgvuldig beheren

Beschrijving	Bakeliet schakelaar
Omgeving	Binnen
Primaire drager	Communicatie en elektrische infrastructuur en uitrusting
Asbestmateriaal	Plaat, paneel, tablet - Type Bakeliet
Bindmiddel van asbestmateriaal	Kunststof of -hars
Gebondenheid op basis van bindmiddel	Hecht
Hoeveelheid (oppervlakte - dikte - aantal)	<ul style="list-style-type: none">• 0,11 m² - 1,00 cm - 1 stuk
Totaal volume	0,001 m ³
Eenvoudig bereikbaar	Ja
Bevestigingswijze	<ul style="list-style-type: none">• Geschroefd
Identificatiemethode	Vaststelling zonder monsternamen
Destructieve handeling voor identificatie	Nee
Opmerking	<p>Het is moeilijk te bepalen of de bakeliettoepassingen in de woning ook effectief asbesthoudend zijn (het kan ook gaan om de asbestvrije variant).</p> <p>Er werd geen monster genomen o.w.v. beschadiging aan een elektrisch gerelateerde toepassing, extra controle bij verwijdering van het verdacht materiaal.</p>

- Zorg voor een veilig beheer. Vermijd het beschadigen van het asbestmateriaal. Controleer de toestand jaarlijks op wijzigingen.
- Voer bijkomende staalname(s) uit.

- Eenvoudige handelingen: mag via doe-het-zelf of door werknemer(s) met opleidingsattest eenvoudige handelingen
Schakelaars, stopcontacten en andere gelijkaardige toepassingen kunnen eenvoudig losgeschroefd worden --> EH doe-het-zelf. Afgesloten of verzegelde kast --> EH opgeleid techniek personeel 8u basisopleiding asbest. Voor elektrische infrastructuur en uitrusting dient u vooraleer men deze toepassing gaat bevochtigen de elektriciteit af te sluiten (zoniet elektrocutie-/brandgevaar). standaard dragen van de nodige wegwerp beschermingsmiddelen FFP 3 masker , handschoenen en tyvec CAT III type 5-6 , afspoelbaar schoeisel Losschroeven en dubbel verpakken in plastic , sluit luchtdicht af en breng dit als hechtgebonden afval naar een plaatselijk containerpark. Voor hechtgebonden toepassingen: Bij verwijdering door doe-het-zelf moet men dit afval dubbel en luchtdicht verpakt aandienen bij het gemeentelijk recyclagepark. Men raadpleegt best op voorhand de voorwaarden van het recyclagepark.

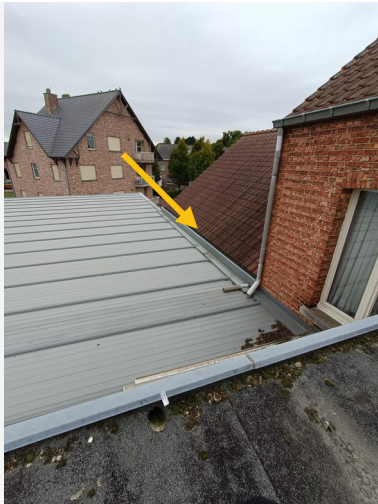
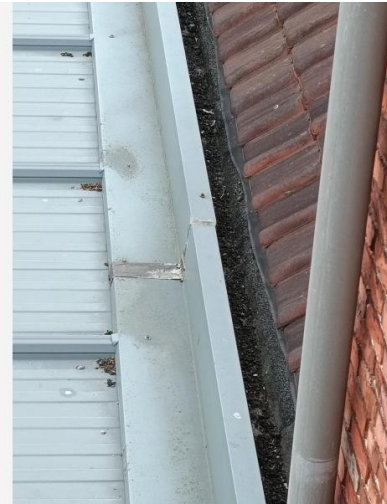
Zorgvuldig beheren

Beschrijving	Dakgoot roofing
Omgeving	Buiten
Primaire drager	Infrastructuur hemelwater (opvang en afvoer)
Asbestmateriaal	Dak- en gevelbekleding - Roofing
Bindmiddel van asbestmateriaal	Bitumen (roofing, teer, asfalt)
Gebondenheid op basis van bindmiddel	Hecht
Hoeveelheid (oppervlakte - aantal)	<ul style="list-style-type: none"> • 7,40 m² - 1 stuk
Totale oppervlakte	7,40 m ²
Eenvoudig bereikbaar	Ja
Bevestigingswijze	<ul style="list-style-type: none"> • Verlijmd, ingegoten, versmeerd
Identificatiemethode	<p>Vaststelling zonder monstername</p> <p>Motivatie: Onderzoeksbepanking verhinderde monstername</p>
Destructieve handeling voor identificatie	Nee
Opmerking	<p>Volgens het inspectieprotocol is een monstername van roofing verplicht om dit te identificeren als niet-asbesthoudend. Omwille van de hoogte (>3,50m) is de dakgoot niet bereikbaar en kon er bijgevolg geen staal genomen worden. De toepassing wordt in de databank als asbestverdacht beschouwd. Het is aangewezen om extra controle uit te voeren bij eventuele dakrenovatiewerken. De vermelde oppervlaktes, diktes en volumes betreffen een beredeneerde schatting. Er worden geen rechten verleend aan deze oppervlaktes/diktes/volumes.</p>

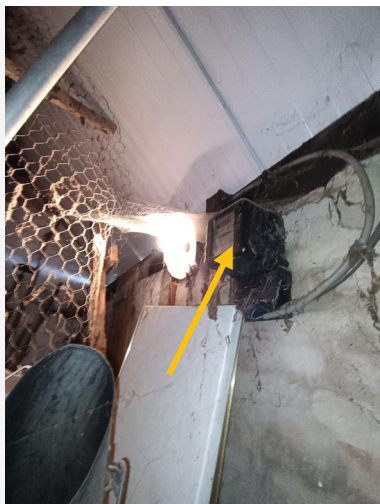
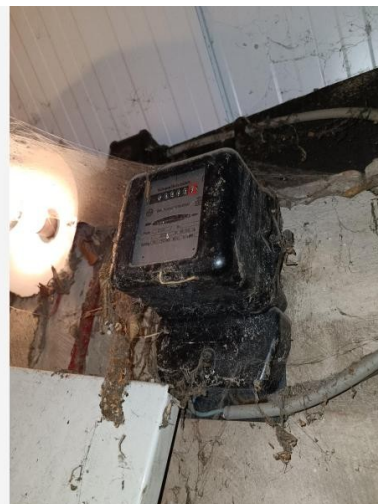
Beschrijving	Bakeliet Tellerkast.
Omgeving	Binnen
Primaire drager	Communicatie en elektrische infrastructuur en uitrusting
Asbestmateriaal	Plaat, paneel, tablet - Type Bakeliet
Bindmiddel van asbestmateriaal	Kunststof of -hars
Gebondenheid op basis van bindmiddel	Hecht
Hoeveelheid (oppervlakte - dikte - aantal)	<ul style="list-style-type: none"> • 0,30 m² - 1,00 cm - 1 stuk
Totaal volume	0,003 m ³
Eenvoudig bereikbaar	Ja
Bevestigingswijze	<ul style="list-style-type: none"> • Geschroefd
Identificatiemethode	Vaststelling zonder monstername
Destructieve handeling voor identificatie	Nee
Opmerking	Het is moeilijk te bepalen of de bakeliettoepassingen in de woning ook effectief asbesthoudend zijn (het kan ook gaan om de asbestvrije variant). Er werd geen monster genomen owv beschadiging aan een elektrisch gerelateerde toepassing, extra controle bij verwijdering van het verdacht materiaal. Vermoedelijk zal de toepassing verwijderd worden bij aanpassing van het elektriciteitsnetwerk.

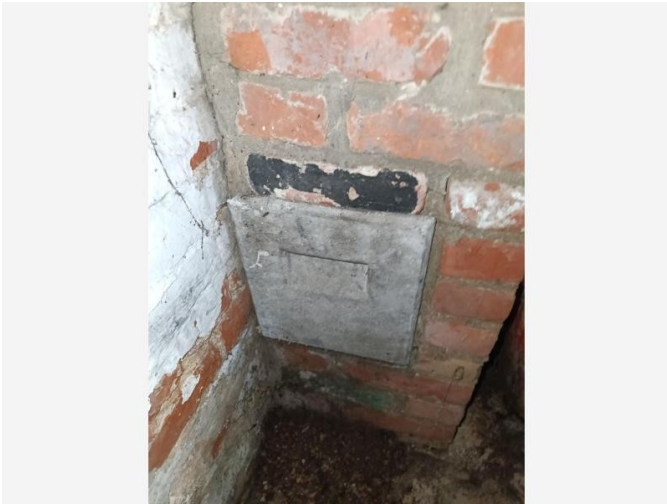
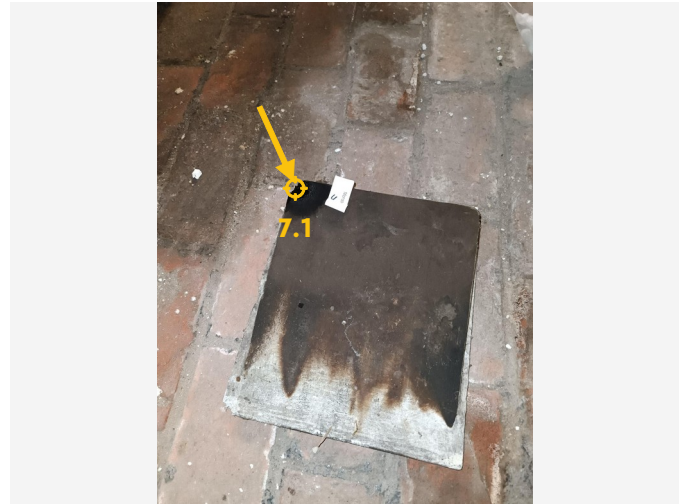
Beschrijving	Roetluik
Omgeving	Binnen
Primaire drager	HVAC infrastructuur en uitrusting
Asbestmateriaal	Brandwerende afsluiting (prefab geheel) - Luik
Bindmiddel van asbestmateriaal	Cement
Gebondenheid op basis van bindmiddel	Hecht
Hoeveelheid (gewicht - aantal)	<ul style="list-style-type: none">• 1,50 kg - 1 stuk
Totaal gewicht	1,50 kg
Eenvoudig bereikbaar	Ja
Bevestigingswijze	<ul style="list-style-type: none">• Los (al dan niet bedekt)
Identificatiemethode	Vaststelling met monstername
Destructieve handeling voor identificatie	Nee
Opmerking	<p>Cement toepassing werd bemonsterd ter controle.</p> <p>De vermelde oppervlaktes, diktes, gewichten en volumes betreffen een beredeneerde schatting. Er worden geen rechten verleend aan deze oppervlaktes/diktes/volumes.</p>

- Eenvoudige handelingen: mag via doe-het-zelf of door werknemer(s) met opleidingsattest eenvoudige handelingen
Het roetluikje kan voorzichtig uitgeschoven of losgebeiteld worden, extra bevochtigen om stof te voorkomen
Standaard dragen van de nodige wegwerp beschermingsmiddelen FFP 3 masker, handschoenen en tyvec CAT III type 5-6, afwasbaar schoeisel
Verpakken in dubbel plastic folie, luchtdicht afsluiten en afvoeren naar het containerpark als hechtgebonden asbestafval. Voor hechtgebonden toepassingen: Bij verwijdering door doe-het-zelf moet men dit afval dubbel en luchtdicht verpakt aandienen bij het gemeentelijk recyclagepark. Men raadpleegt best op voorhand de voorwaarden van het recyclagepark. Zie ook link Zie <https://ovam.vlaanderen.be/wie-mag-wat-verwijderen>
<https://ovam.vlaanderen.be/voorzorgsmaatregelen-bij-asbestverwijdering>
<https://ovam.vlaanderen.be/asbestafval-afvoeren> Zie ook wetgevend kader (website van de OVAM en CODEX boek VI titel 3). <http://werk.belgie.be/sites/default/files/content/documents/Welzijn%20op%20het%20werk/Regelgeving/Codex%20boek%20VI%20titel%203%20Asbest.pdf> methodiek verwijderingsmethodes worden achteraan in het attest verder toegelicht
