# Asbestinventarisatetest

Moederhoefstraat 14, 2547 Lint

Attestnummer : 20260403-000375.000

Uitgegeven op : 03.04.2026

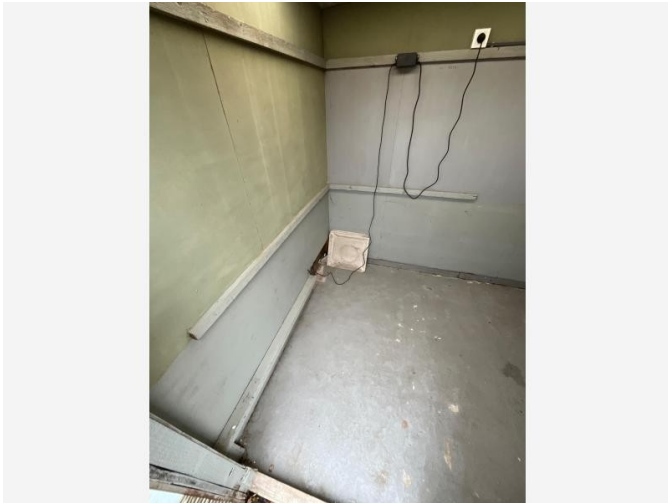
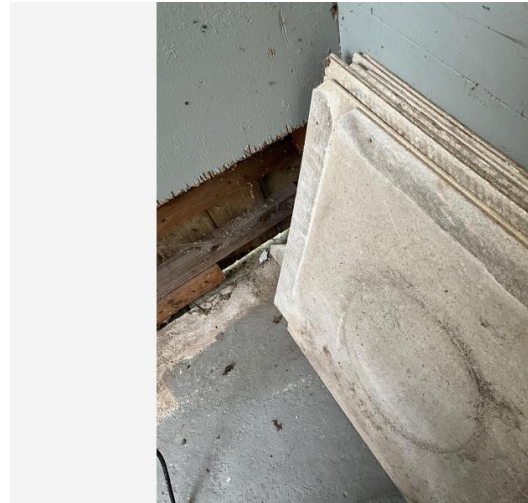
| Beschrijving | Afval (vlakke platen) |
| Type afvalstof | Betreft stock-voorraad of gedemonteerde asbestmaterialen |
| Asbestmaterialen | <ul style="list-style-type: none"><li>• Plaat, paneel, tablet - Generiek</li></ul> |
| Hoeveelheid (gewicht - aantal) | <ul style="list-style-type: none"><li>• 5,00 kg - 1 stuk</li></ul> |

Het asbestmateriaal valt onder de mijlpaal van 2040.

**Dringend verwijderen**

- Verwijder het asbestafval.

- Eenvoudige handelingen: mag via doe-het-zelf of door werknemer(s) met opleidingsattest eenvoudige handelingen  
Deze toepassing kan door een aannemer die over een opleidingsattest eenvoudige handelingen beschikt of door een particulier (doe-het-zelf), verwijderd worden indien er geen verhoogd risico op vrijgave van asbestvezels (max. concentratie 0,01 vezels/cm<sup>3</sup> - CODEX Art. VI.3-54) ontstaat en de toepassing voorafgaand wordt gefixeerd/bevochtigd; de individuele elementen zonder machinale werktuigen (boormachine, slijpschijf, hogedrukreiniger,...) en zonder breken of gooien een voor een losgemaakt worden; en ten slotte dubbel en luchtdicht verpakt weggevoerd worden naar een erkend afvalpunt (recyclagepark).

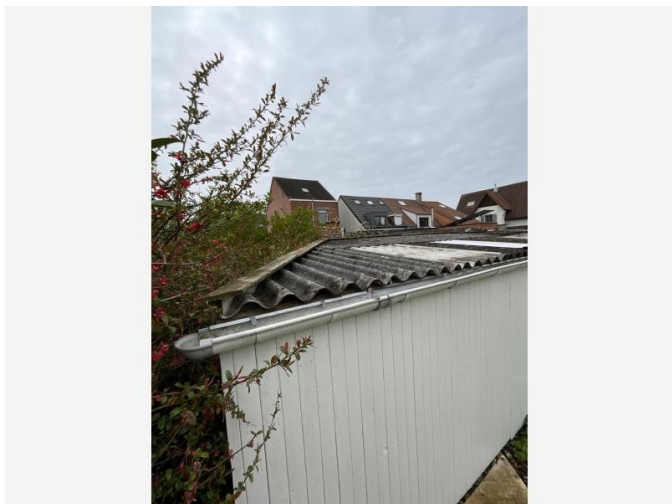
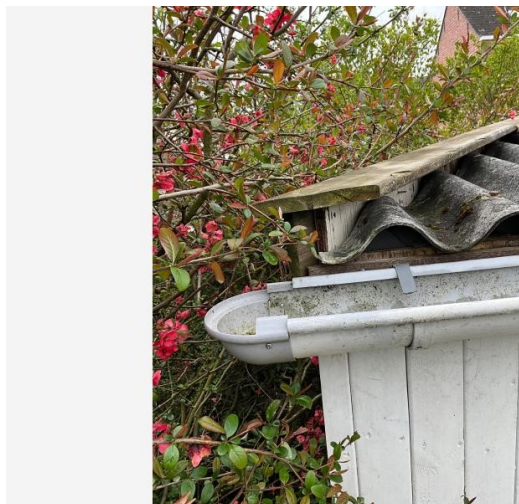
| Eindbeoordeling materiaalrisico | Verhoogd materiaalrisico en/of verhoogde kans op vezelvrijgave |

| Gebondenheid | Categorie 1: hechtgebonden in oorsprong |
| Asbestsoort (vezeltype) | Alleen chrysotiel aanwezig |
| Toestand van het materiaal | Matig beschadigd, matig verweerd |

| # | Type | Referentie | Resultaat |
|---|---|---|---|
| 2.1 | Puntmonster | golfplaten | Chrysotiel |

| Beschrijving | Dak bestaande uit golfplaten |

Het asbestmateriaal valt onder de mijlpaal van 2034.

Verwijderen

- Verwijder dit asbestmateriaal zo snel mogelijk. Volg de toestand goed op.
- Hemelwater dat afspoelt van asbestcement daken of gevels kan asbestdeeltjes bevatten. Gebruik het enkel voor gesloten circuits (bv. spoelen toiletten). Reinig na het vervangen van het dak of de gevel de dakgoten en regenwaterput of -ton om asbesthoudend sediment of slib te verwijderen

- Eenvoudige handelingen: mag via doe-het-zelf of door werknemer(s) met opleidingsattest eenvoudige handelingen  
Deze toepassing kan door een aannemer die over een opleidingsattest eenvoudige handelingen beschikt of door een particulier (doe-het-zelf), verwijderd worden indien er geen verhoogd risico op vrijgave van asbestvezels (max. concentratie 0,01 vezels/cm<sup>3</sup> - CODEX Art. VI.3-54) ontstaat en de toepassing voorafgaand wordt gefixeerd/bevochtigd; de individuele elementen zonder machinale werktuigen (boormachine, slijpschijf, hogedrukreiniger,...) en zonder breken of gooien een voor een losgemaakt worden; en ten slotte dubbel en luchtdicht verpakt weggevoerd worden naar een erkend afvalpunt (recyclagepark).

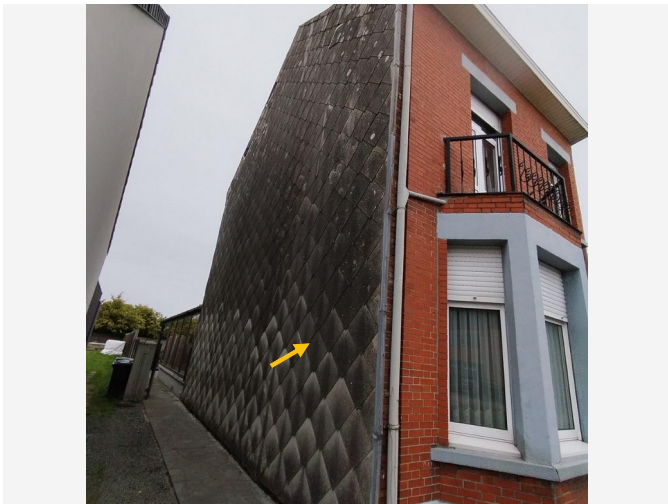
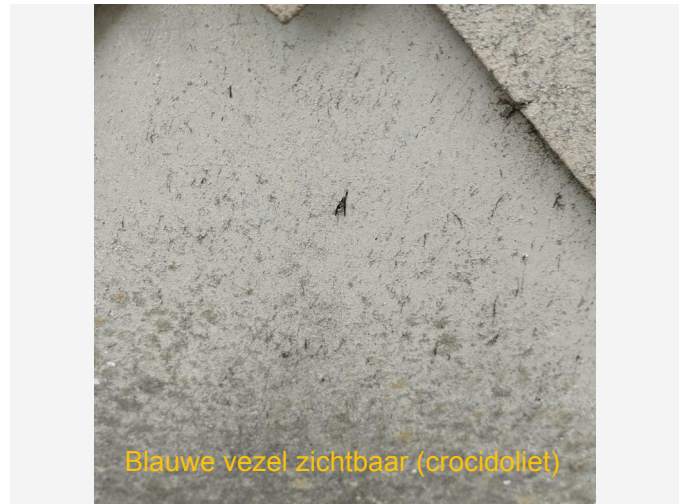
| Opmerking | De leien zijn visueel en volgens expertise als asbestverdacht beschouwd. De vermelde oppervlaktes, diktes en volumes betreffen een beredeneerde schatting. Er worden geen rechten verleend aan deze oppervlaktes/diktes/volumes. |

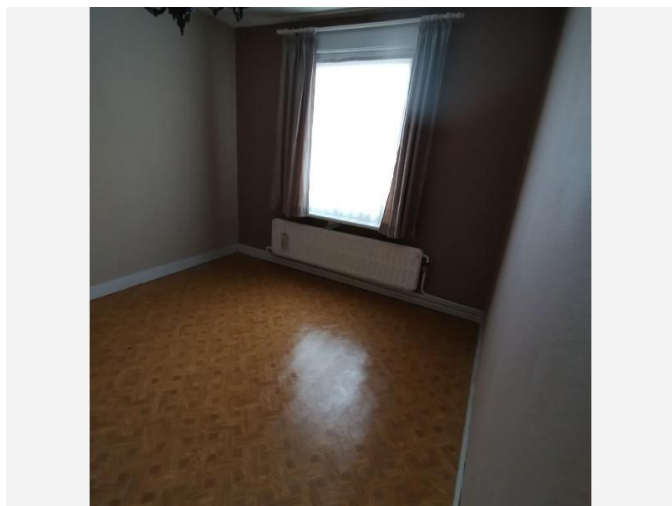
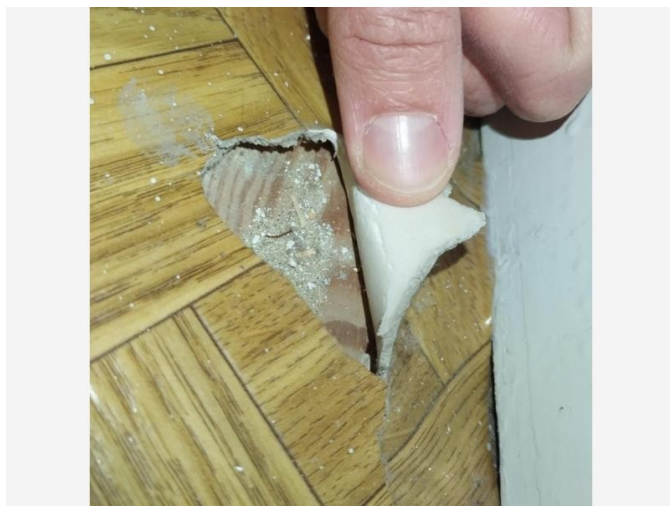
## Fiche 8: Vinylvloer niet verdacht

| Basis voor advies | De asbestdeskundige beoordeelt het materiaal als niet-asbestverdacht. |

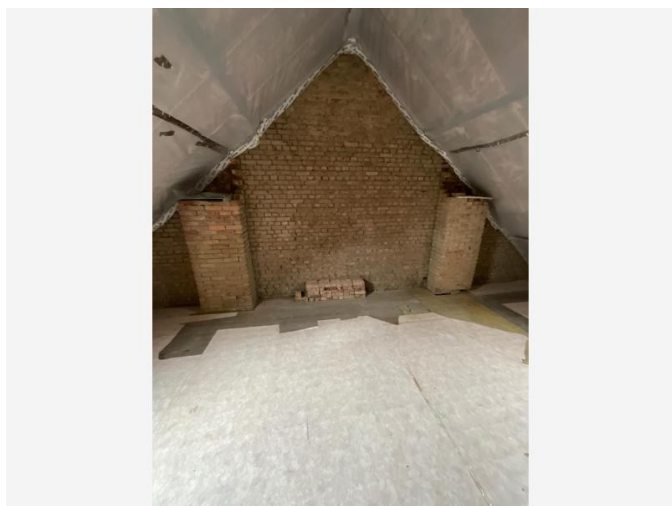
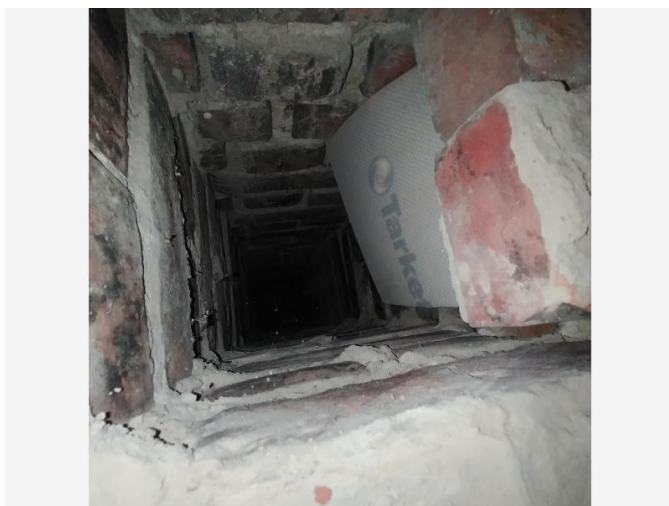
## Fiche 19: Schouwen ok

| Beschrijving | Notitie | Terug te vinden op plannen |
|---|---|---|
| Fiche 19: Schouwen ok | In de schouwen is via de zolder geen verdachte toepassing aangetroffen. Bij werken of verwijdering van de schouwen is het wel aangeraden om bij het ontdekken van cementbuizen deze bij het asbesthoudend afval te sorteren. | Plan 1.7: zolder woning |
