Asbestinventarisatetest

Achiel Cleynhenslaan 153, 3140 Keerbergen

Attestnummer : 20250804-000229.000

Uitgegeven op : 04.08.2025

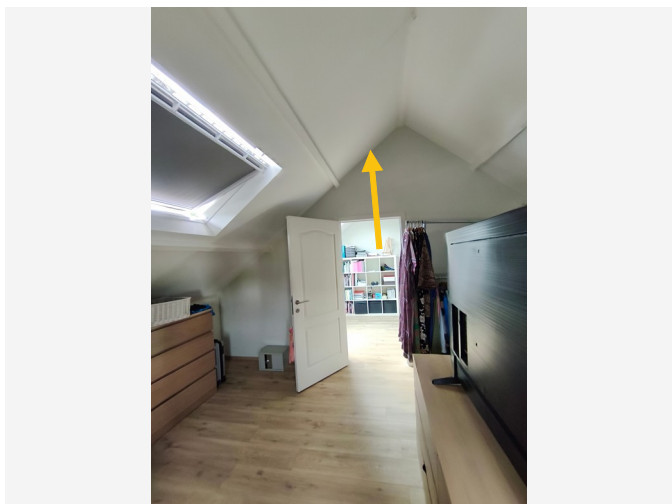
Situeringfoto

Tijdelijke beperking

Reden: Aanwezigheid onderdak kon niet vastgesteld worden

Uitleg van de asbestdeskundige: Aanwezigheid onderdak kon niet vastgesteld worden: Zolder is afgewerkt en het was niet mogelijk om de dakpannen voldoende op te heffen.

Bij werken kan een stelling geplaatst worden om veilig te inspecteren

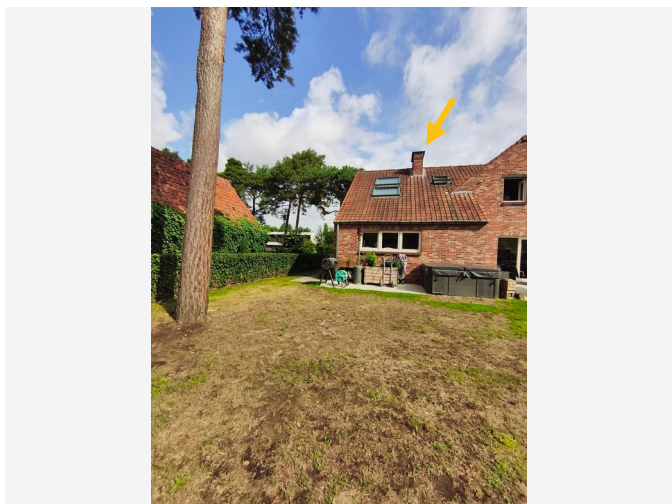
Situeringfoto

Tijdelijke beperking

Reden: Het te onderzoeken materiaal situeert zich hoger dan 3,50 m te rekenen vanaf een veilige ondergrond

Uitleg van de asbestdeskundige: Bij werken (dak of reiniging schouw) kan een stelling geplaatst worden, het is niet duidelijk of er asbestverdachte materialen aanwezig zijn in de schouw.

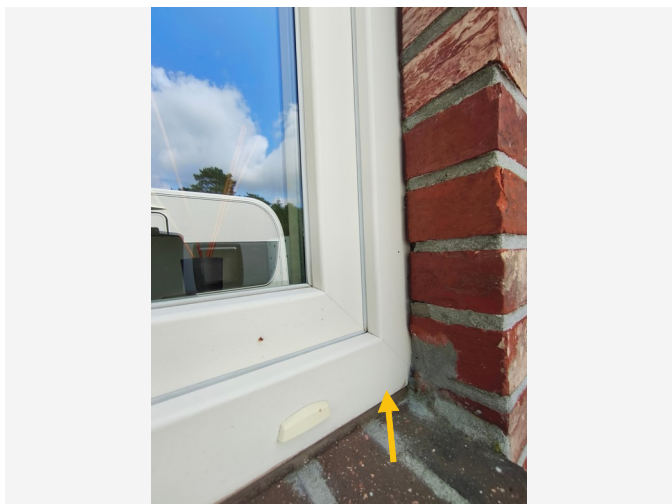
Vrije foto

De kit werd gecontroleerd en als niet-asbesthoudend beschouwd. (zacht en elastisch).

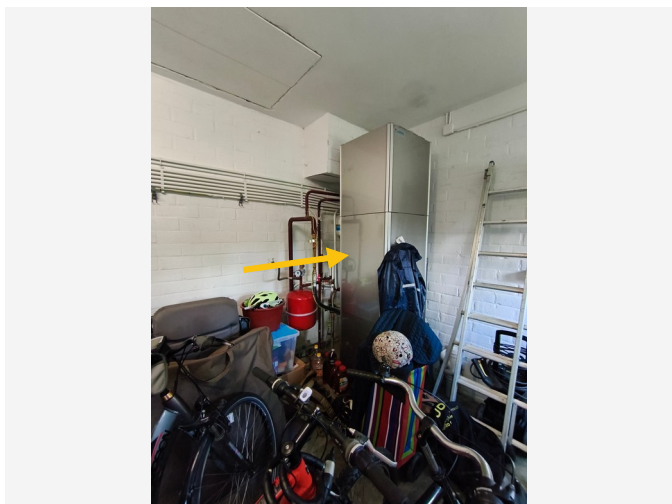
Vrije foto

De CV ketel werd gecontroleerd(bwj na 2001) en is niet asbest verdacht geen risico bouwjaar.

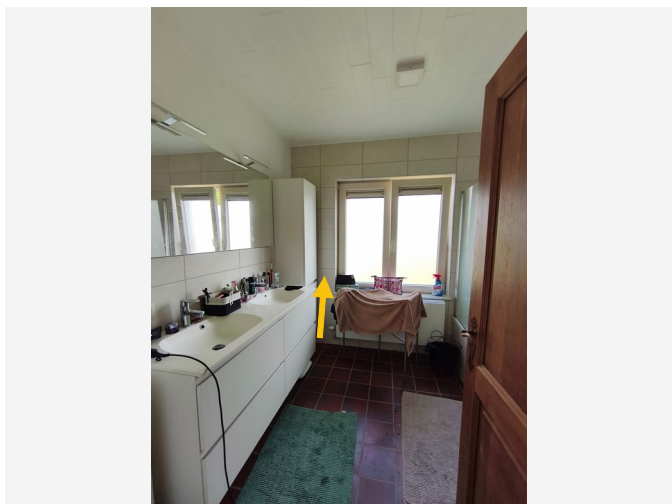
Vrije foto

In het inspectieprotocol is een monstername van tegellijm verplicht om dit te identificeren als niet-asbesthoudend. Er waren geen facturen ter beschikking die bevestigen dat de tegels na 2001 waren geplaatst. Er waren geen bestaande beschadigingen aan de wandtegels om de lijm voldoende te kunnen inspecteren. Om dit af te toetsen is het aangewezen om bij eventuele renovatiewerken aan de tegels verder onderzoek/staalname te laten uitvoeren ter controle.

In uitzonderlijke gevallen kan de lijm waarmee deze zijn vastgehecht asbesthoudend zijn. Gezien het een niet-destructief

onderzoek betreft, werd er geen staal genomen. Bij afbraak van deze tegels, is het aangewezen deze lijm laag te laten analyseren op de aanwezigheid van asbest.

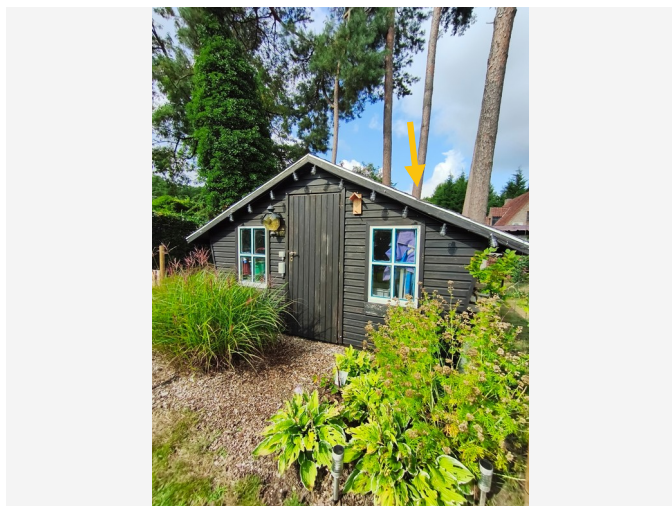
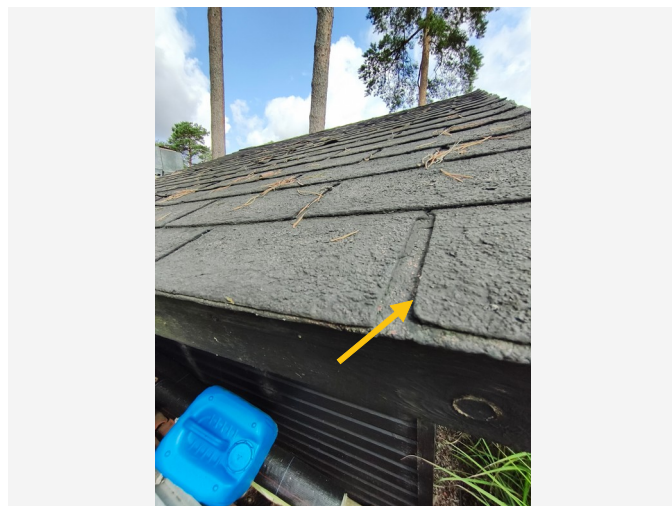
Fiche 6: Roofing shingles tuinhuis

Geen asbest

#	Type	Referentie	Resultaat
6.1	Puntmonster	3	Geen asbest

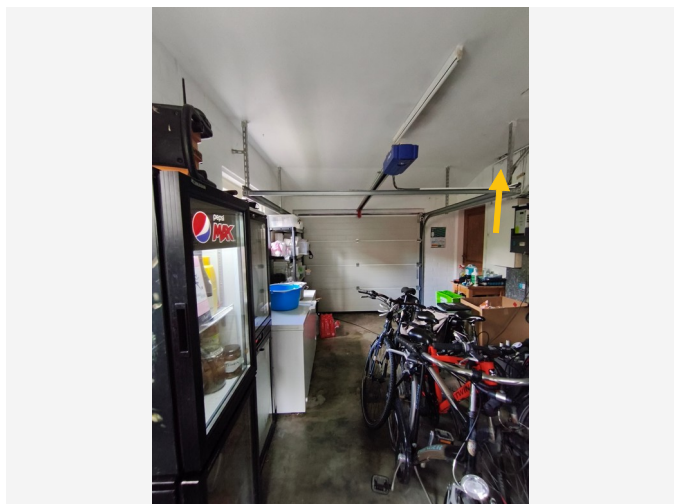
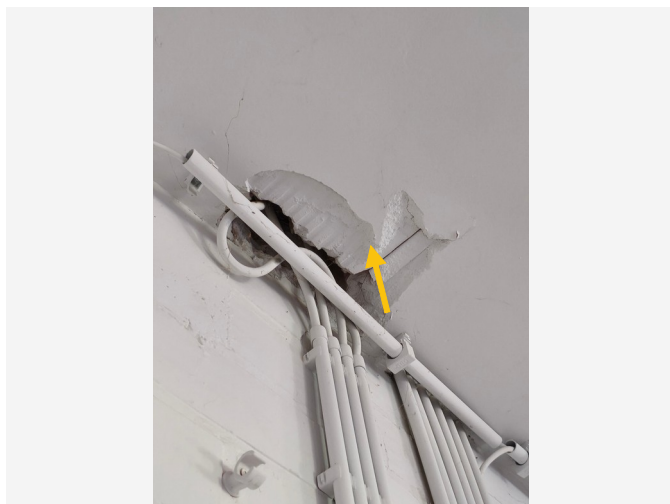
Geen asbest

#	Type	Referentie	Resultaat
7.1	Mengmonster	1	Geen asbest

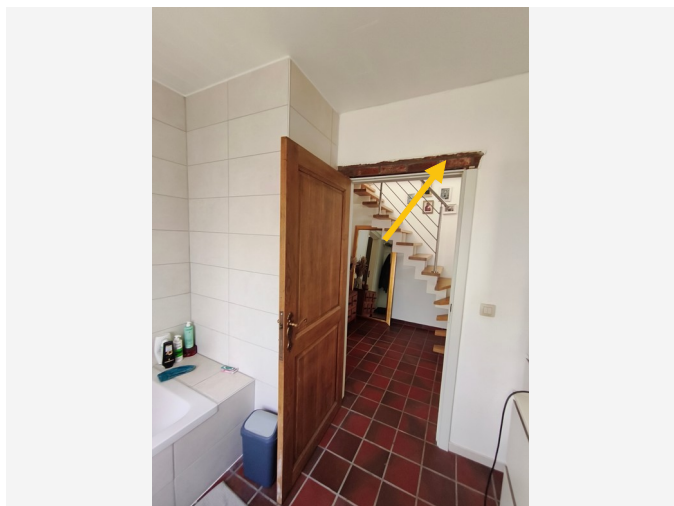
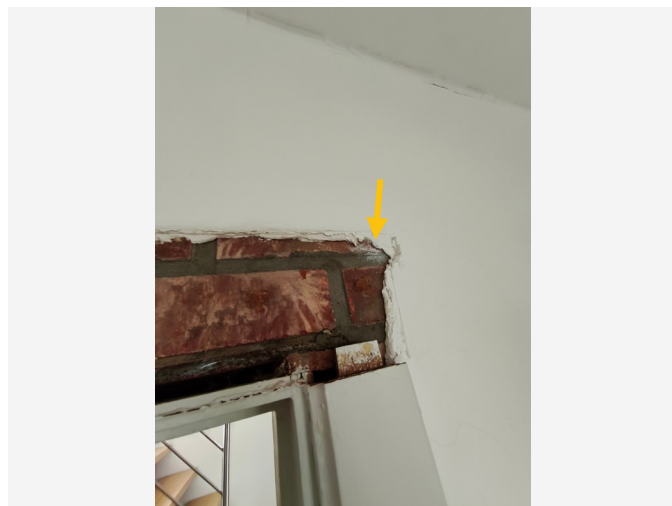
Geen asbest

#	Type	Referentie	Resultaat
8.1	Mengmonster	2	Geen asbest
