# Asbestinventarisatetest

Hogeweg 34, 3118 Rotselaar

Attestnummer : 20260313-000206.000

Uitgegeven op : 13.03.2026

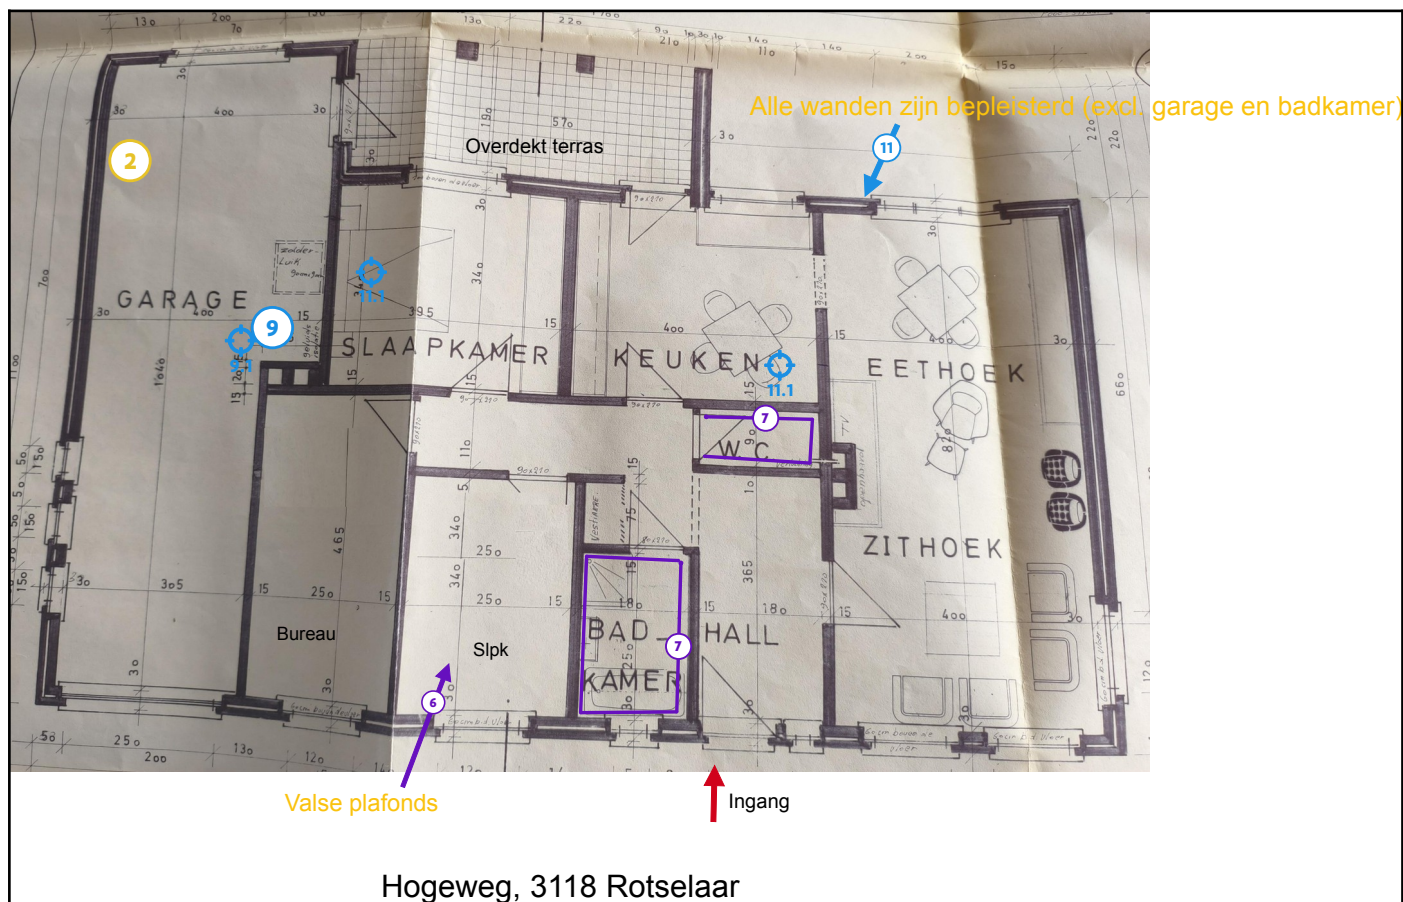
## Plan 1.2: +0

Beschrijving	Type	Actie
2. Bakeliet Tellerkasten garage	Asbestmateriaal	Zorgvuldig beheren
6. Valse plafonds	Advies	-
7. Tegellijm niet zichtbaar bk en wc	Advies	-
9. Ontdreningsplaatjes spoelbak garage	Geen asbest	-
9.1 Code: 3	Puntmonster	-
11. Muurpleister	Geen asbest	-
11.1 Code: 1	Mengmonster	-

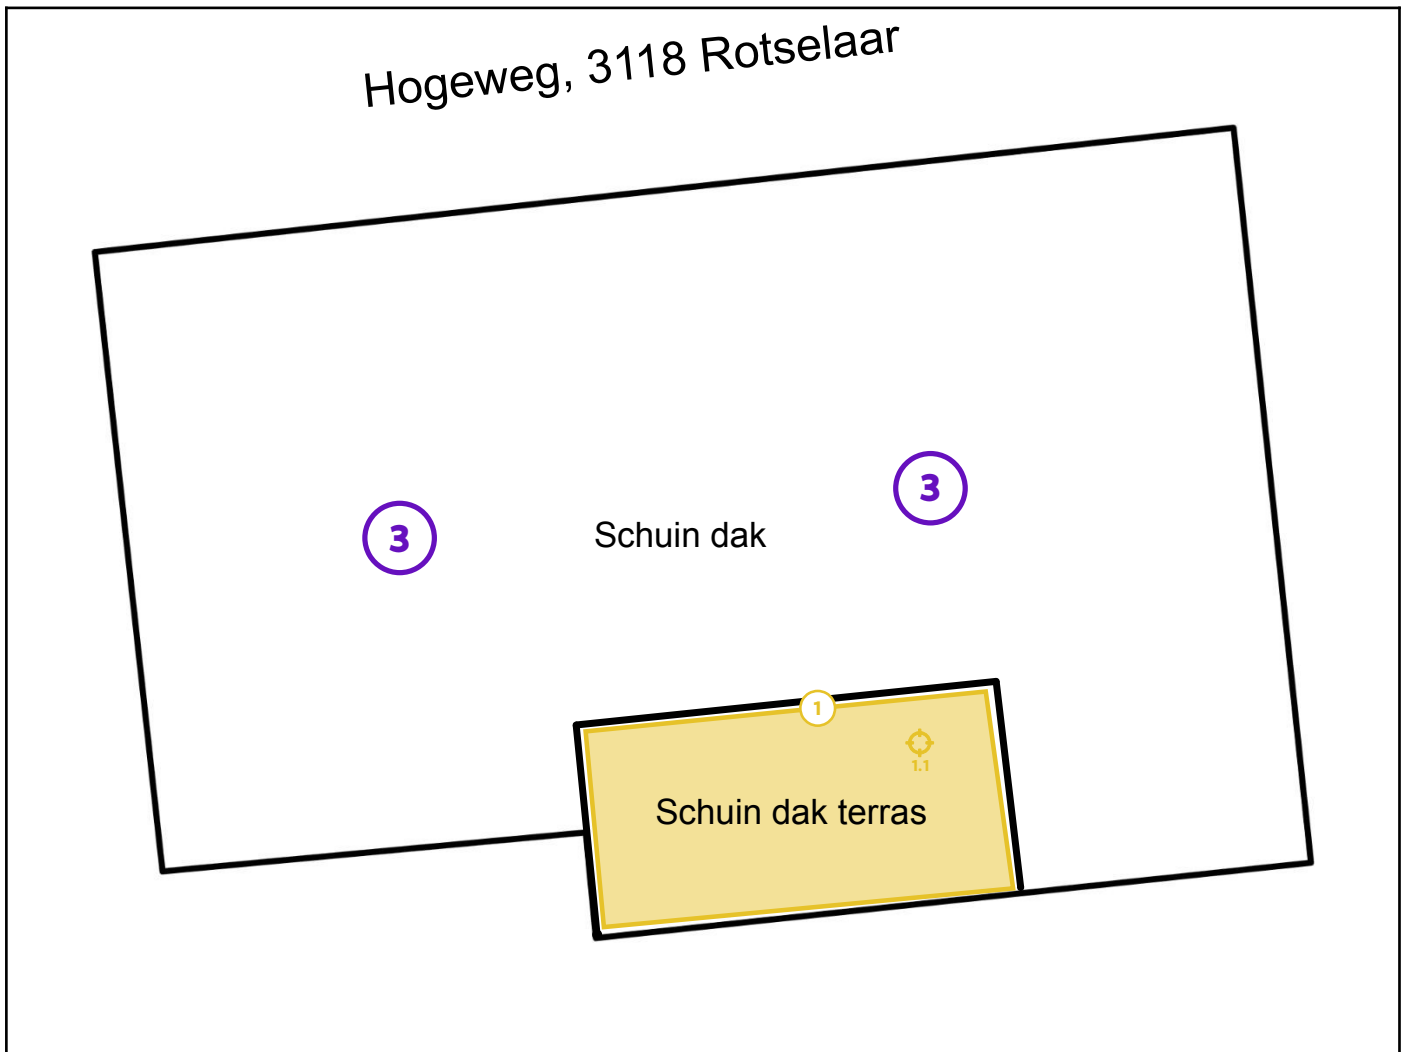
## Plan 1.4: Dakenplan woning

Beschrijving	Type	Actie
1. Onderdak overdekt terras	Asbestmateriaal	Zorgvuldig beheren
1.1 Code: 2	Puntmonster	-
3. Schouwen op het dak	Beperking	-

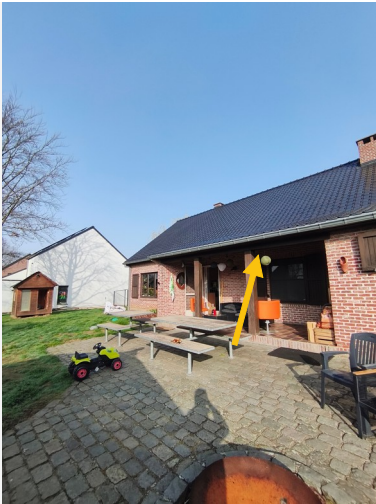
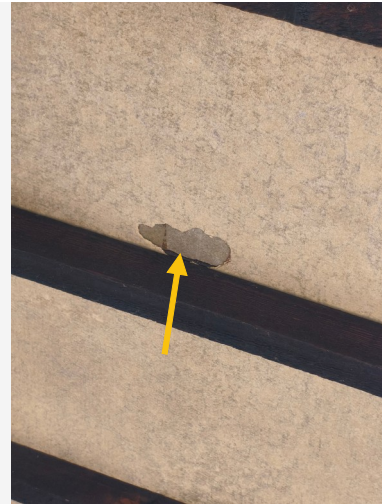
Het asbestmateriaal valt onder de mijlpaal van 2040.

Eindbeoordeling materiaalrisico	Laag materiaalrisico en/of verlaagde kans op vezelvrijgave
Opmerking	onderdakplaten zitten tussen de dakbedekking en constructiebalken

Gebondenheid	Categorie 1: hechtgebonden in oorsprong
Asbestsoort (vezeltype)	Alleen chrysotiel aanwezig
Asbestconcentratie	Laag (< 50%)
Afschermingsgraad van het gehele materiaal	Geheel of deels vrij aan de buitenlucht, maar geen contact met binnenlucht
Toestand van het materiaal	Licht beschadigd, licht verweerd. Intacte calciumsilicaatplaat of materiaal met categorie 3-gebondenheid

#	Type	Referentie	Resultaat
1.1	Puntmonster	2	Chrysotiel

Beschrijving	Onderdak overdekt terras
Omgeving	Buiten
Primaire drager	Schuin dak
Asbestmateriaal	Plaat, paneel, tablet - Type Menuiserite
Bindmiddel van asbestmateriaal	Cement
Gebondenheid op basis van bindmiddel	Hecht
Hoeveelheid (oppervlakte - dikte - aantal)	<ul style="list-style-type: none"> <li>• 14,00 m<sup>2</sup> - 0,50 cm - 1 stuk</li> </ul>
Totaal volume	0,07 m <sup>3</sup>
Eenvoudig bereikbaar	<p>Nee</p> <ul style="list-style-type: none"> <li>• Het asbestmateriaal is bedekt (uitgezonderd laag verf, coating, behang, kunststof, textiel) en het wegnemen van het bedekkende materiaal kan niet zonder het bedekkende materiaal te beschadigen.</li> </ul>
Bevestigingswijze	<ul style="list-style-type: none"> <li>• Geklemd</li> </ul>
Identificatiemethode	Een monstername door de asbestdeskundige met laboanalyse door een asbestlabo.
Destructieve handeling voor identificatie	Nee
Opmerking	<p>De vermelde oppervlaktes, diktes en volumes betreffen een beredeneerde schatting. Er worden geen rechten verleend aan deze oppervlaktes/diktes/volumes.</p> <p>Deze handeling is een steekproef, er is geen garantie dat het volledige dak met éénzelfde materiaal is opgebouwd. Dit kan enkel via destructief onderzoek vastgesteld worden.</p>

- Zorg voor een veilig beheer en verwijder dit asbestmateriaal wanneer het bij werken eenvoudig bereikbaar wordt. Controleer de toestand jaarlijks op wijzigingen.

(dak werker met 8u basisopleiding asbest) indien de platen eenvoudig te verwijderen zijn zonder kans op breken kan dit via doe-het-zelf of door werknemer(s) met opleidingsattest eenvoudige handelingen; Dek de zoldervloer af met plastic folie . Standaard dragen van de nodige wegwerp beschermingsmiddelen FFP 3 masker , handschoenen en tyvec CAT III type 5-6 , afspoelbaar schoeisel Verwijder de dakpannen. Fixeer het plaatmateriaal , de asbesthoudende platen één voor één en in hun geheel verwijderen. Niet gooien, niet breken. Verwijder onder verneveling of tussentijds voldoende bevochtigen tijdens de volledige duur van de werken. Dubbel verpakken in plastic folie , luchtdicht verpakken of plaats in container met asbestbag. Reinig Nadien de draagstructuur met vochtige doeken (+stofzuiger met absoluut filter kan niet gehoord worden dus voor een particulier niet mogelijk .) Alle werknemer(s) moeten wel beschikken over een opleidingsattest eenvoudige handelingen 8u. Een vastgesteld asbesthoudend onderdak mag niet definitief

ingesloten worden , dit dient verplicht verwijderd te worden als het bij werken bereikbaar wordt. (vb bij vernieuwen van de dakbedekking onderdak mee verwijderen ) Voor hechtgebonden toepassingen: Bij verwijdering door doe-het-zelf moet men dit afval dubbel en luchtdicht verpakt aandienen bij het gemeentelijk recyclagepark. Men raadpleegt best op voorhand de voorwaarden van het recyclagepark.

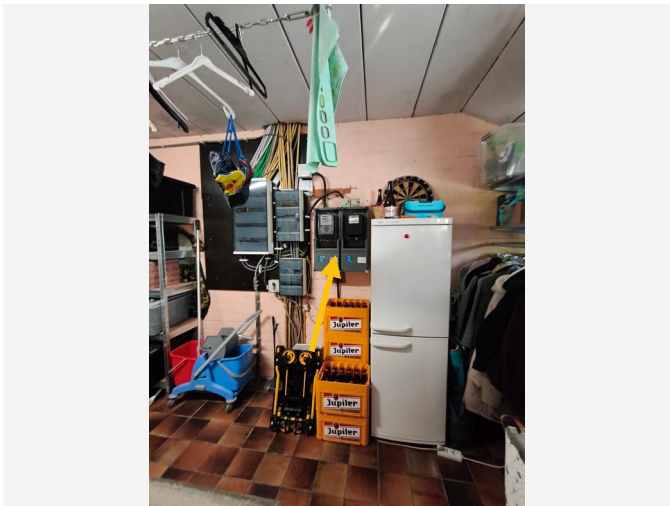
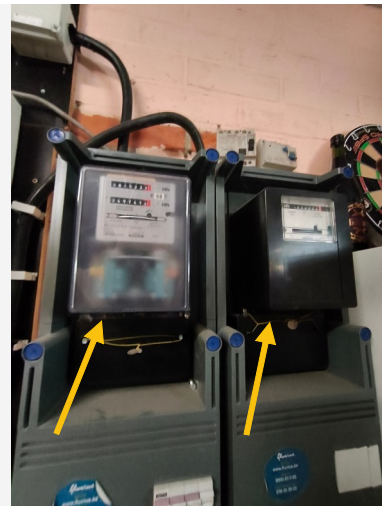
De toepassing is eigendom van de nutsmaatschappij. Bij verwijdering /vervangen van het toestel is een bijkomende staalname aangewezen om de berging van afvalstromen te beheersen. Dit valt dan onder de verantwoordelijkheid van de netwerkbeheerder.

Eindbeoordeling materiaalrisico	Laag materiaalrisico en/of verlaagde kans op vezelvrijgave
---------------------------------	--

Gebondenheid	Categorie 1: hechtgebonden in oorsprong
Asbestsoort (vezeltype)	Crocidoliet aanwezig
Asbestconcentratie	Laag (< 50%)
Afschermingsgraad van het gehele materiaal	Geheel of deels vrij aan de binnenlucht, maar geen contact met binnenluchtstromen
Toestand van het materiaal	Onbeschadigd, niet verweerd

Beschrijving	Bakeliet Tellerkasten garage
Omgeving	Binnen
Primaire drager	Communicatie en elektrische infrastructuur en uitrusting
Asbestmateriaal	Plaat, paneel, tablet - Type Bakeliet
Bindmiddel van asbestmateriaal	Kunststof of -hars
Gebondenheid op basis van bindmiddel	Hecht
Hoeveelheid (oppervlakte - dikte - aantal)	<ul style="list-style-type: none"> <li>• 0,50 m<sup>2</sup> - 0,20 cm - 2 stuks</li> </ul>
Totaal volume	0,002 m <sup>3</sup>
Eenvoudig bereikbaar	Ja
Bevestigingswijze	<ul style="list-style-type: none"> <li>• Geschroefd</li> </ul>
Identificatiemethode	<p>De asbestdeskundige beoordeelt het materiaal als asbestverdacht en dus asbesthoudend, en dit zonder monstername.</p> <p>Motivatie: De monstername brengt andere schade aan dan schade die inherent is aan de monstername.</p>
Destructieve handeling voor identificatie	Nee
Opmerking	<p>Het is moeilijk te bepalen of de bakeliettoepassingen in de woning ook effectief asbesthoudend zijn (het kan ook gaan om de asbestvrije variant). Er werd geen monster genomen owv beschadiging aan een elektrisch gerelateerde toepassing, extra controle bij verwijdering van het verdacht materiaal. Vermoedelijk zal de toepassing verwijderd worden bij aanpassing van het elektriciteitsnetwerk.</p>

- Zorg voor een veilig beheer. Vermijd het beschadigen van het asbestmateriaal. Controleer de toestand jaarlijks op wijzigingen.
- Voer bijkomende staalname(s) uit.
- Een bijkomend onderzoek zou kunnen gebeuren na demontage van de toepassing, zodat dit op een veilige en verantwoorde manier kan gebeuren. Het bijkomend onderzoek kan bijdragen tot een betere inschatting van het risico en helpt om de (mogelijke) asbestafvalstroom te beperken.

De toepassing dient verwijderd te worden door de netbeheerder, vermoedelijk word dit uitgevoerd wanneer de oude meterkast vervangen word door een digitale meter. Zie ook link Zie <https://ovam.vlaanderen.be/wie-mag-wat-verwijderen> <https://ovam.vlaanderen.be/voorzorgsmaatregelen>

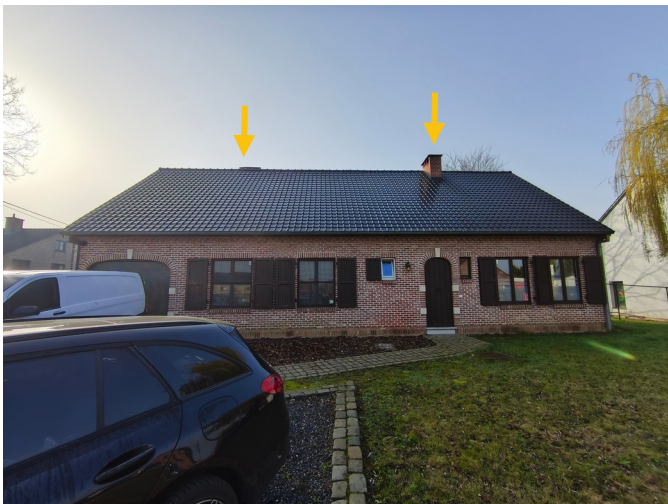
**Reden:** Het te onderzoeken materiaal situeert zich hoger dan 3,50 m te rekenen vanaf een veilige ondergrond

**Uitleg van de asbestdeskundige:** Bij werken (dak of reiniging schouw) kan een stelling geplaatst worden, het is niet duidelijk of er asbestverdachte materialen aanwezig zijn in/rond de schouw.

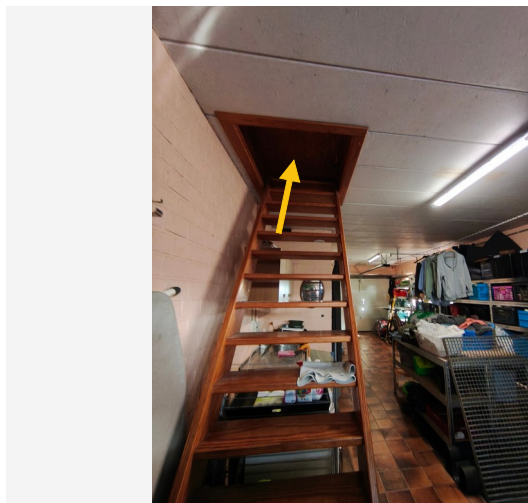
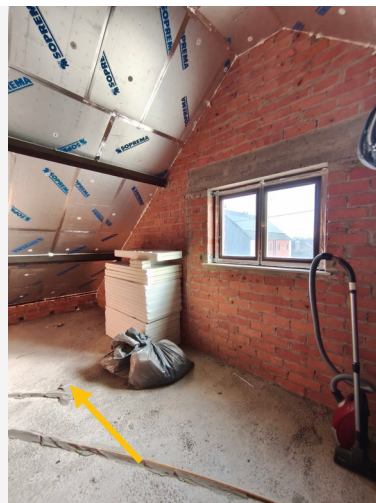
## Fiche 4: Zolder bevat geen asbestverdachte materialen

De zolder werd gecontroleerd, er werden geen asbest-verdachte materialen gezien.

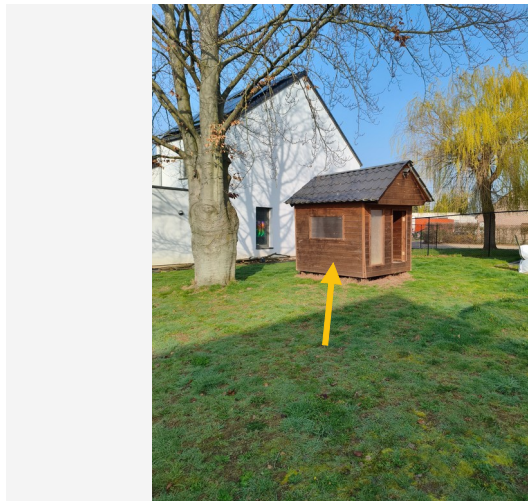
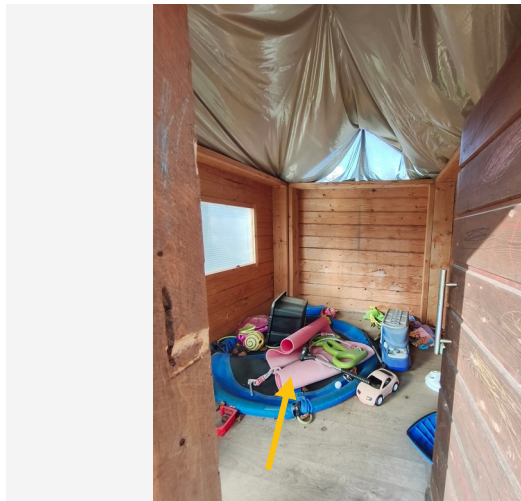
## Fiche 5: Speelhok bevat geen asbestverdachte materialen

Het speelhok werd gecontroleerd en er werden geen asbestverdachte materialen aangetroffen.

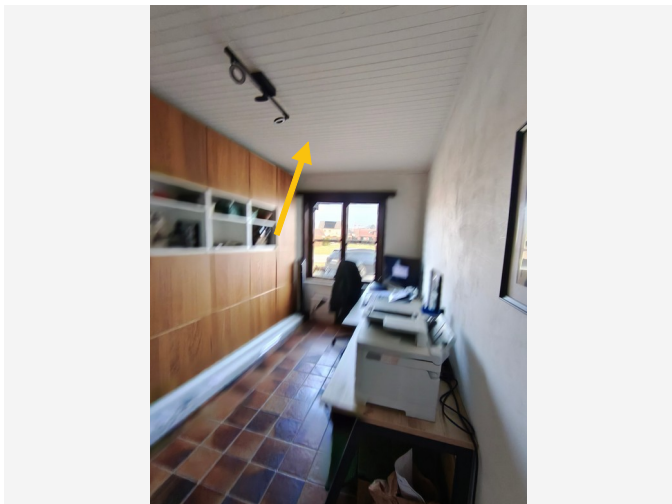
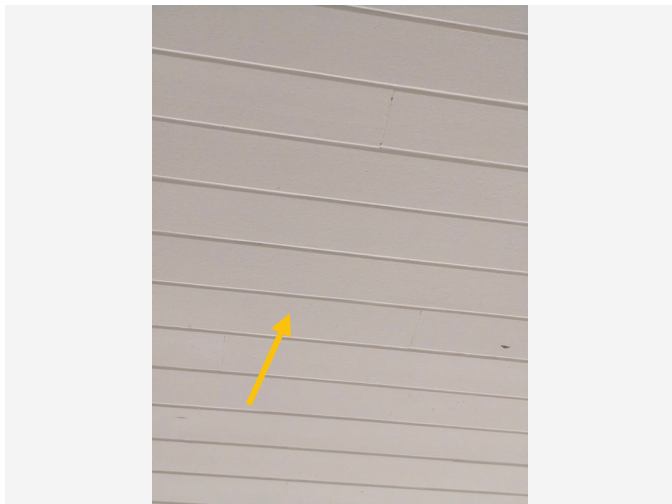
Alle plafonds zijn afgewerkt met valse plafonds in een niet-asbestverdacht plaatmateriaal. Garage bestaat uit beton. Het is niet duidelijk of er pleisterwerk of ander verdacht asbestmateriaal aanwezig is achter / op deze valse plafonds, het is aangewezen om bijkomend onderzoek uit te voeren bij werken. Het plafond bestaat uit gyproc/hout. Zonder destructieve handeling is het niet mogelijk om na te gaan of er asbesthoudende materialen aanwezig zijn achter de plafond afwerking. Als bij sloop of renovatie blijkt dat er achter deze plafonds nog pleisterwerk of asbest verdachte toepassingen aanwezig zijn, moet dit bemonsterd worden.

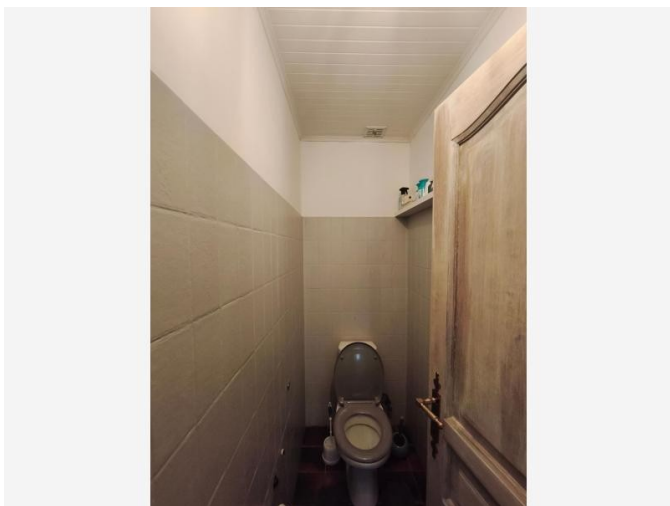
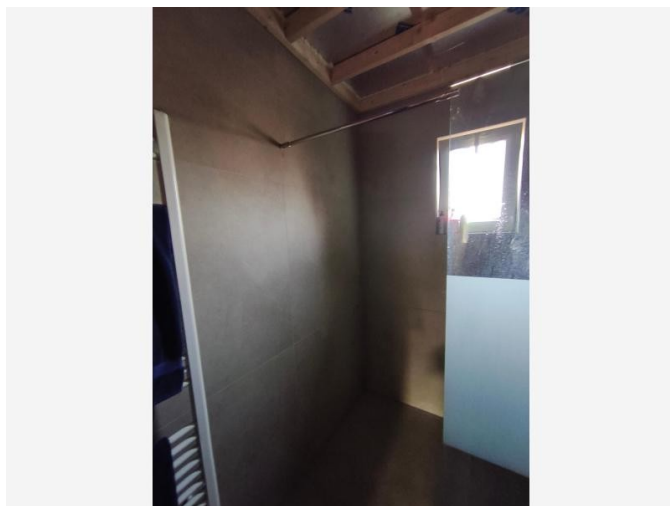
In het inspectieprotocol is een monsternamen van tegellijm verplicht om dit te identificeren als niet-asbesthoudend. Er waren geen facturen ter beschikking die bevestigen dat de tegels na 2001 waren geplaatst. Er waren geen bestaande beschadigingen aan de wandtegels om de lijm voldoende te kunnen inspecteren. Om dit af te toetsen is het aangewezen om bij eventuele renovatiewerken aan de tegels verder onderzoek/staalname te laten uitvoeren ter controle.

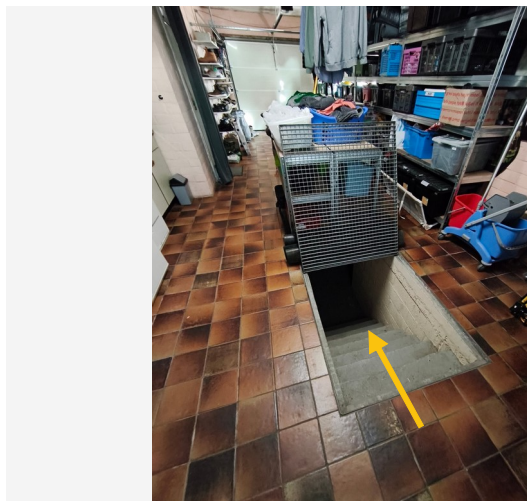
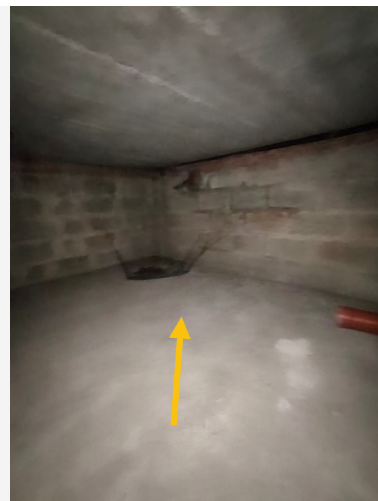
## Fiche 8: Kelder bevat geen asbestverdachte materialen

De kelder werd gecontroleerd en er werden geen asbestverdachte materialen aangetroffen.

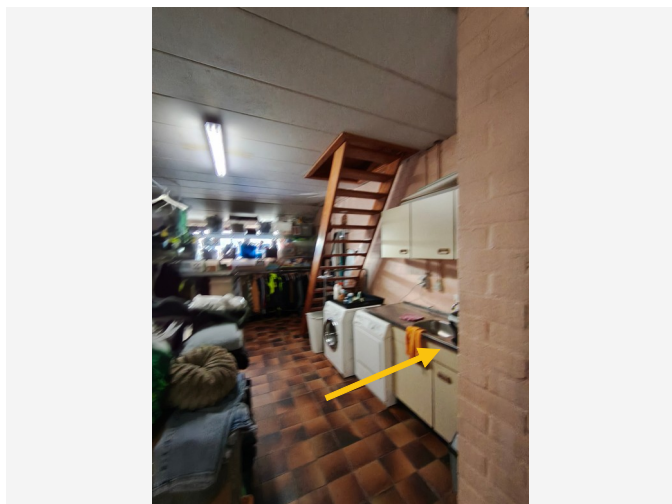
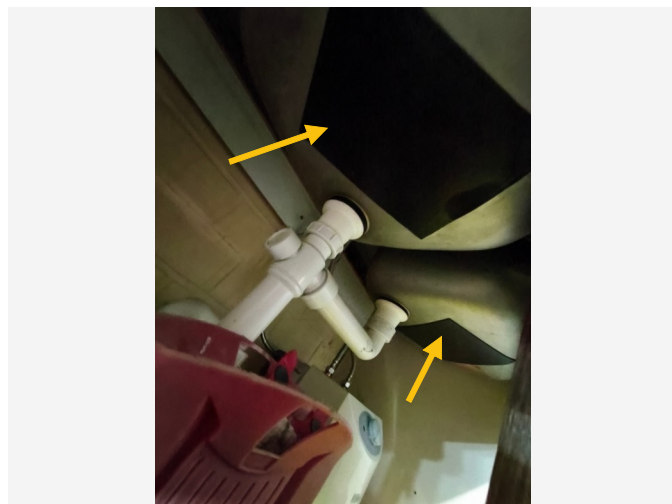
Geen asbest

#	Type	Referentie	Resultaat
9.1	Puntmonster	3	Geen asbest

<b>Beschrijving</b>	Ontdreningsplaatjes spoelbak garage
<b>Omgeving</b>	Binnen
<b>Primaire drager</b>	Sanitaire infrastructuur en uitrusting (toe- en afvoer)
<b>Bindmiddel van materiaal</b>	Bitumen (roofing, teer, asfalt)
<b>Gebondenheid op basis van bindmiddel</b>	Hecht
<b>Hoeveelheid (gewicht - aantal)</b>	<ul style="list-style-type: none"><li>• 0,10 kg - 2 stuks</li></ul>
<b>Totaal gewicht</b>	0,20 kg
<b>Identificatiemethode</b>	Een monstername door de asbestdeskundige met laboanalyse door een asbestlabo.
<b>Destructieve handeling voor identificatie</b>	Nee
<b>Opmerking</b>	<p>Verdachte toepassing werd bemonsterd.</p> <p>De vermelde oppervlaktes, diktes en volumes betreffen een beredeneerde schatting. Er worden geen rechten verleend aan deze oppervlaktes/diktes/volumes.</p>

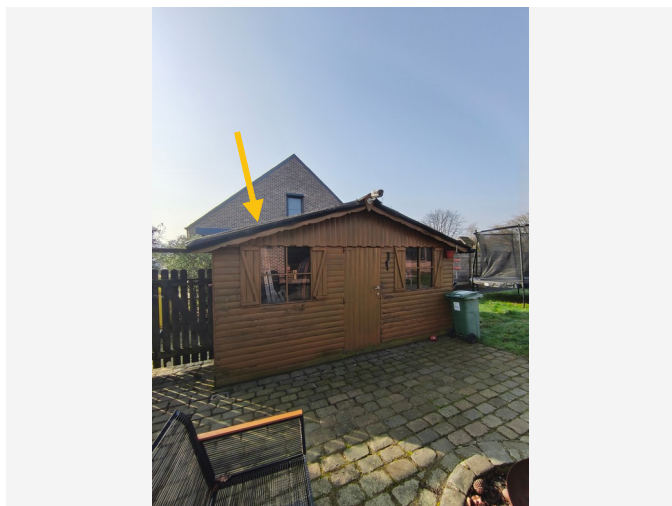
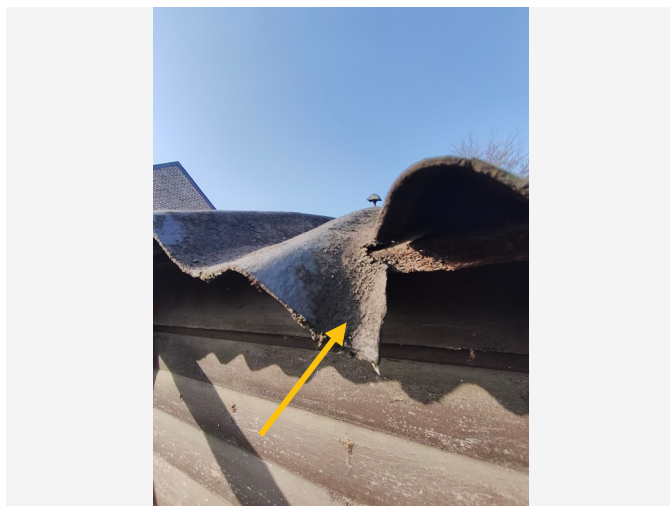
## Fiche 10: Bitumen golfplatendak tuinhuis

Geen asbest

#	Type	Referentie	Resultaat
10.1	Puntmonster	4	Geen asbest

<b>Beschrijving</b>	Bitumen golfplatendak tuinhuis
<b>Omgeving</b>	Buiten
<b>Primaire drager</b>	Schuin dak
<b>Bindmiddel van materiaal</b>	Bitumen (roofing, teer, asfalt)
<b>Gebondenheid op basis van bindmiddel</b>	Hecht
<b>Hoeveelheid (oppervlakte - aantal)</b>	• 12,00 m <sup>2</sup> - 1 stuk
<b>Totale oppervlakte</b>	12,00 m <sup>2</sup>
<b>Identificatiemethode</b>	Een monstername door de asbestdeskundige met laboanalyse door een asbestlabo.
<b>Destructieve handeling voor identificatie</b>	Nee
<b>Opmerking</b>	De vermelde oppervlaktes en volumes betreffen een beredeneerde schatting. Er worden geen rechten verleend aan deze oppervlaktes/volumes. De dikte is een schatting die voorkomt uit de monsterplaatsen en is daarom niet altijd representatief.

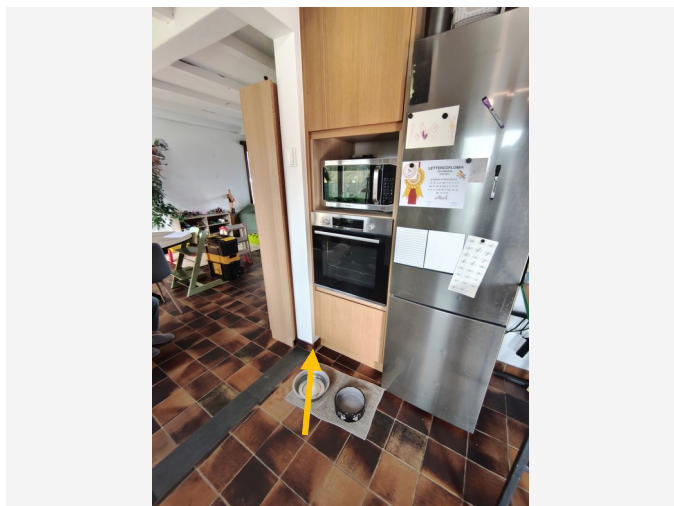
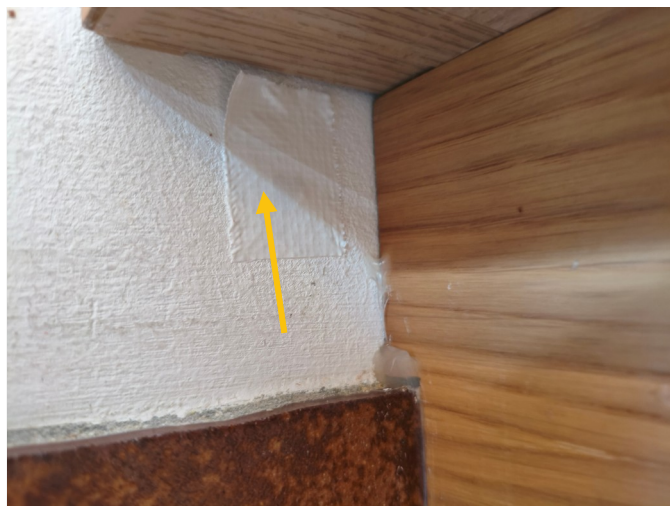
# Fiche 11: Muurpleister

Geen asbest

#	Type	Referentie	Resultaat
11.1	Mengmonster	1	Geen asbest

Beschrijving	Muurpleister
Omgeving	Binnen
Primaire drager	Binnenwand
Bindmiddel van materiaal	Gips - kalk
Gebondenheid op basis van bindmiddel	Niet-hechtgebonden
Hoeveelheid (oppervlakte - dikte - aantal)	• 180,00 m <sup>2</sup> - 1,00 cm - 1 stuk
Totaal volume	1,80 m <sup>3</sup>
Identificatiemethode	Een monstername door de asbestdeskundige met laboanalyse door een asbestlabo.
Destructieve handeling voor identificatie	Nee
Opmerking	<p>Volgens het inspectieprotocol is een monstername van het pleisterwerk verplicht om dit te identificeren als niet-asbesthoudend.</p> <p>Locatie staalnames: keuken en slaapkamer. Er is geen stookplaats aanwezig en traphal = garage is niet bepleisterd.</p> <p>De vermelde oppervlaktes en volumes betreffen een beredeneerde schatting. Er worden geen rechten verleend aan deze oppervlaktes/volumes. De dikte is een schatting die voorkomt uit de monsterplaatsen en is daarom niet altijd representatief.</p>
