# Asbestinventarisatetest

Blauwhondstraat 21, 2800 Mechelen

Attestnummer : **20240607-000190.000**

Uitgegeven op : **07.06.2024**

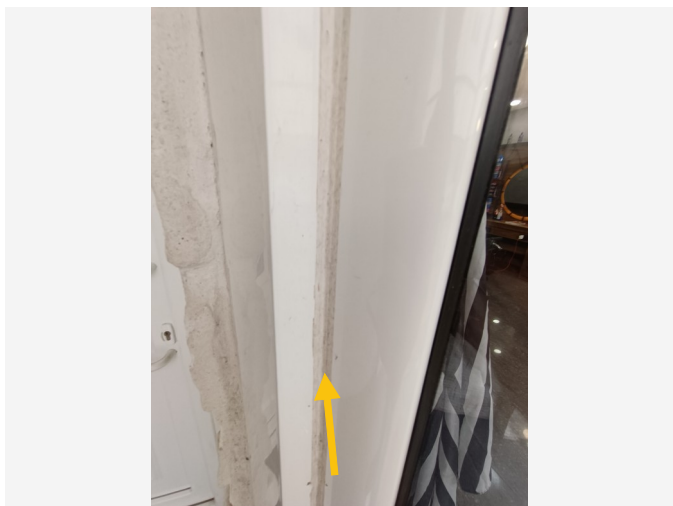
De mastiek van de ramen en deuren werd gecontroleerd en als niet-asbesthoudend beschouwd. (zacht en elastisch of geen mastiek aanwezig).

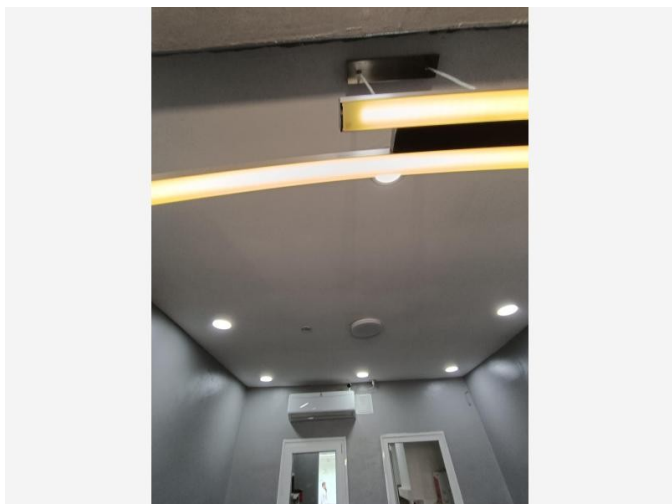
Alle plafonds zijn afgewerkt met valse plafonds in plaatmateriaal. Het is niet duidelijk of er pleisterwerk aanwezig is achter deze valse plafonds, het is aangewezen om bijkomend onderzoek uit te voeren bij werken.

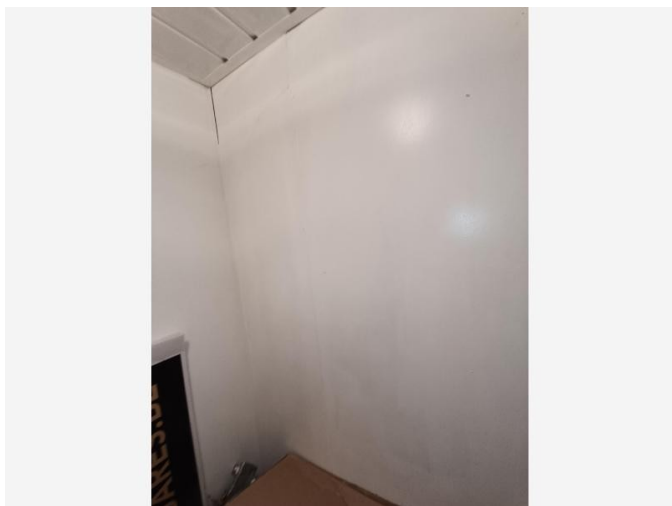
Een deel van de binnenwanden zijn afgewerkt met valse wanden. Het is niet duidelijk of er pleisterwerk aanwezig is achter deze valse wanden, het is aangewezen om bijkomend onderzoek uit te voeren bij werken.

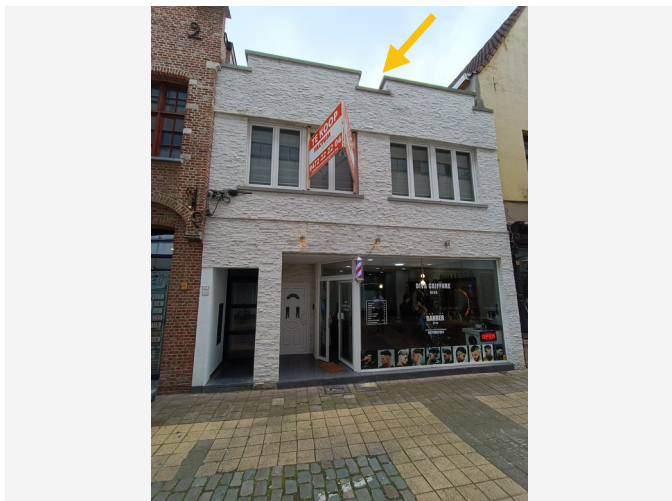
## Fiche 4: Daken behoren tot de gemeenschappelijke delen

Daken werden niet onderzocht in dit attest, dit behoort tot de gemeenschappelijke delen van het gebouw.

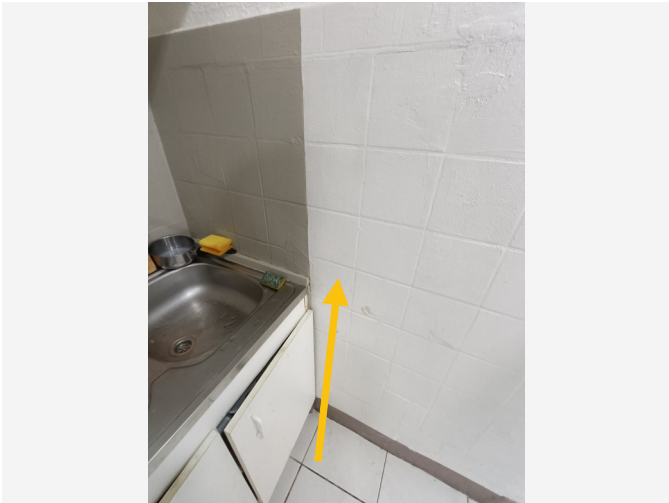
In het inspectieprotocol is een monstername van tegellijm verplicht om dit te identificeren als niet-asbesthoudend. Er waren geen facturen ter beschikking die bevestigen dat de tegels na 2001 waren geplaatst. Er waren geen bestaande beschadigingen aan de wandtegels om de lijm voldoende te kunnen inspecteren. Om dit af te toetsen is het aangewezen om bij eventuele renovatiewerken aan de tegels verder onderzoek/staalname te laten uitvoeren ter controle.

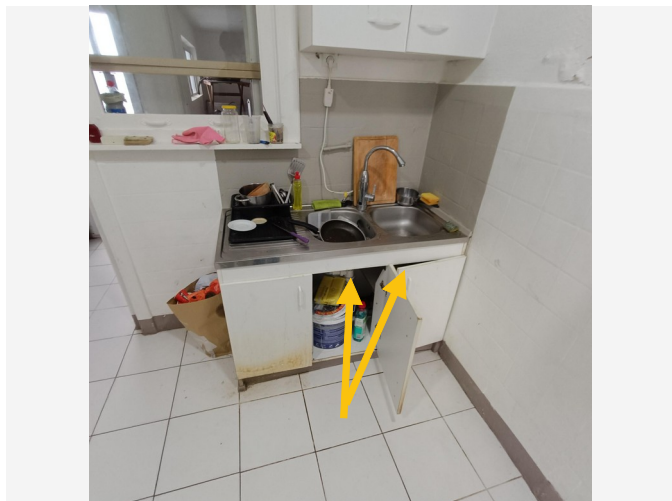
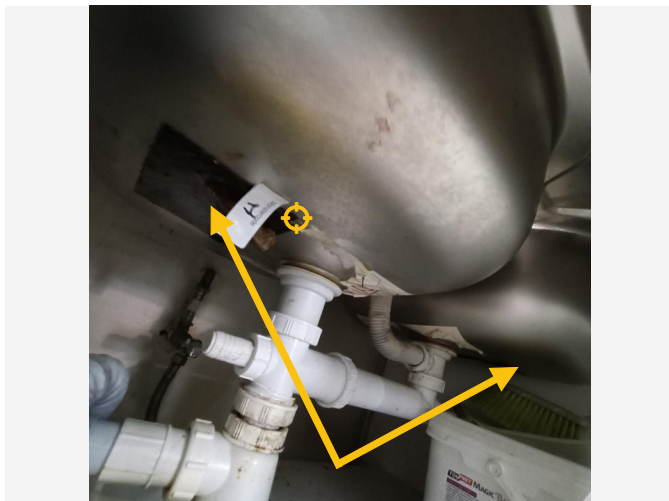
## Fiche 6: Ontdreuningsplaatjes - spoelbak (met staalname)

Geen asbest

#	Type	Referentie	Resultaat
6.1	Puntmonster	1	Geen asbest

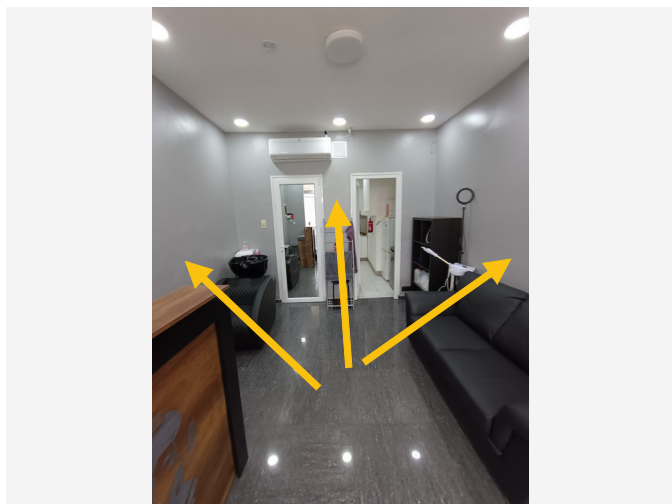
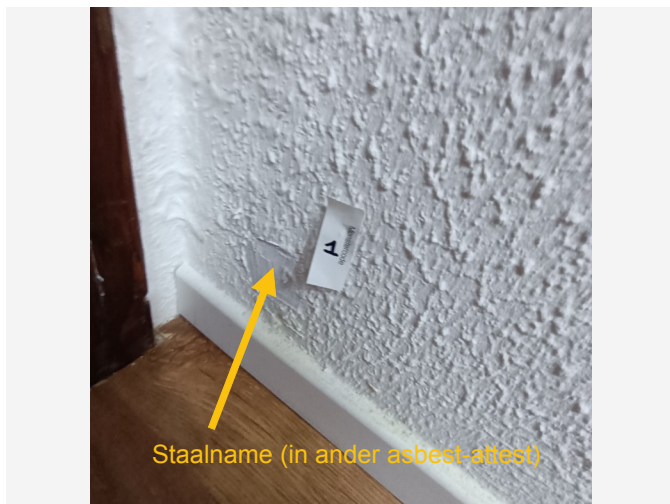
Geen asbest

<b>Identificatiemethode</b>	Vaststelling met bewijsdocument, zonder monstername
<b>Destructieve handeling voor identificatie</b>	Nee
<b>Opmerking</b>	<p>Het pleisterwerk werd bemonsterd op elke verdieping. (aangeduid op overzichtsplan, stalen genomen in app x ) Er werd minimaal 25% van de identieke wooneenheden bemonsterd (extrapolatie) . Het laboresultaat is toegevoegd .</p> <p>De stalen zijn genomen in het attest Blauwhondstraat 21,/23 2800 Mechelen.</p> <p>De vermelde oppervlaktes en volumes betreffen een beredeneerde schatting. Er worden geen rechten verleend aan deze oppervlaktes/volumes. De dikte is een schatting die voorkomt uit de monsterplaatsen en is daarom niet altijd representatief. Er bevinden zich enkele valse wanden. Het is niet duidelijk of er pleisterwerk aanwezig is achter deze valse wanden, het is aangewezen om bijkomend onderzoek uit te voeren bij werken.</p>
