Asbestinventarisatetest

Blauwhondstraat 21/23, 2800 Mechelen

Attestnummer : 20240607-000184.000

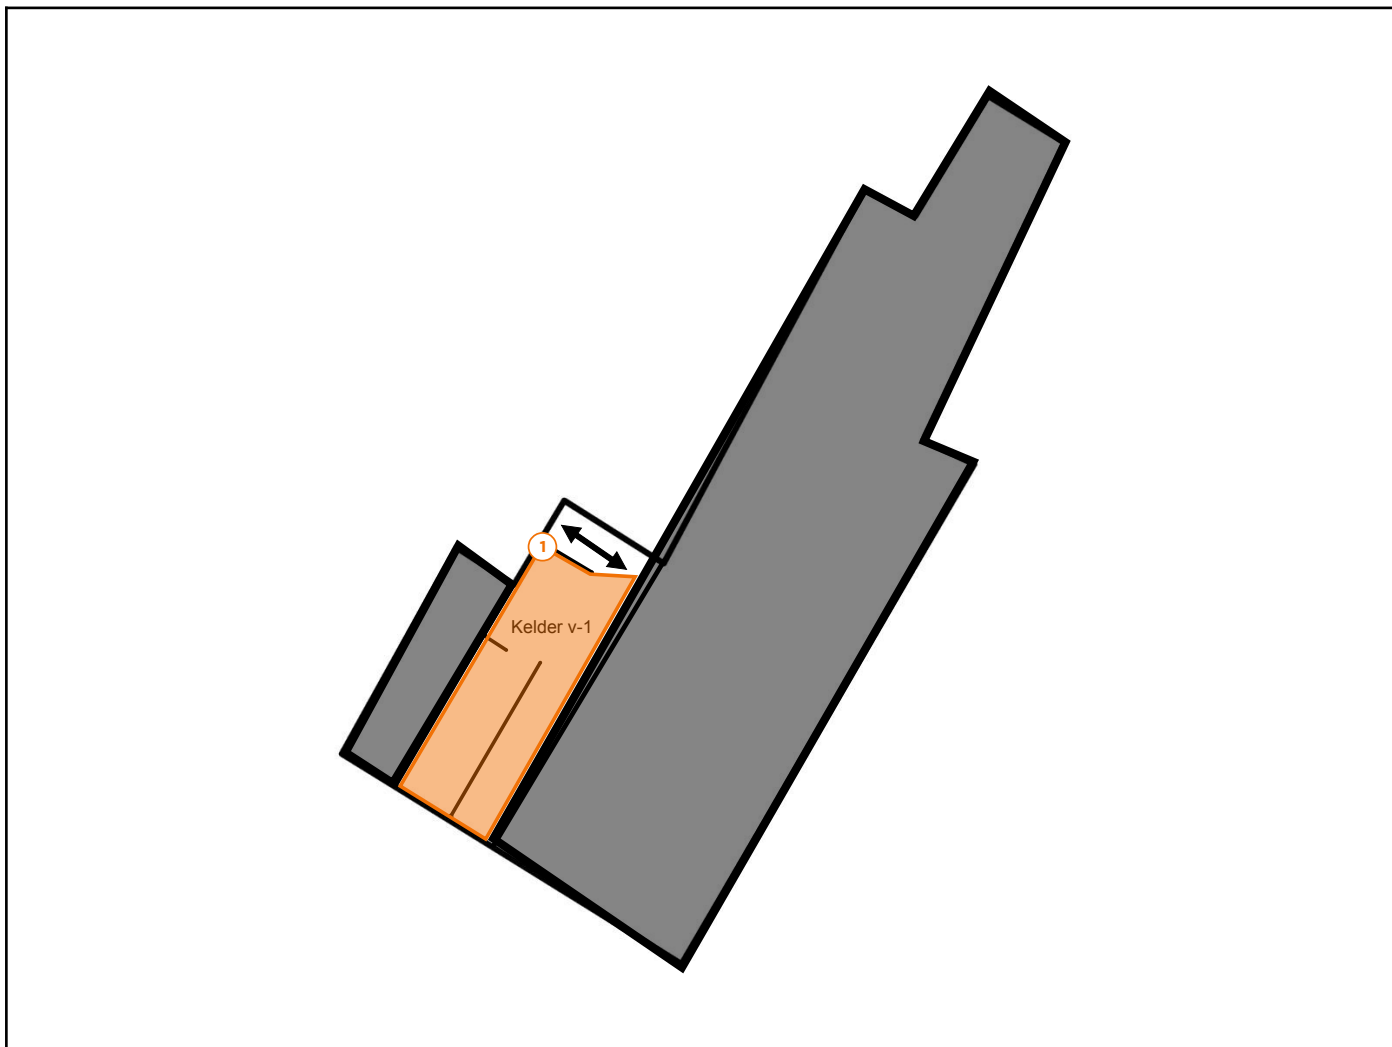
Plan 1.3: Verdiep -1

Beschrijving	Type	Actie
1. Vloertegels (kelder)	Asbestmateriaal	Verwijderen

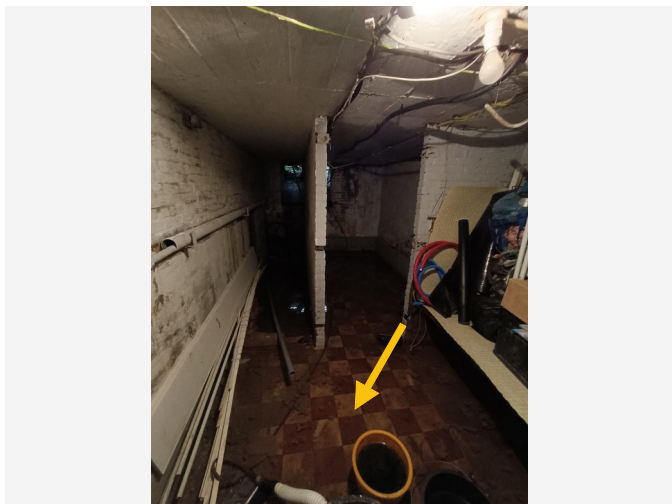
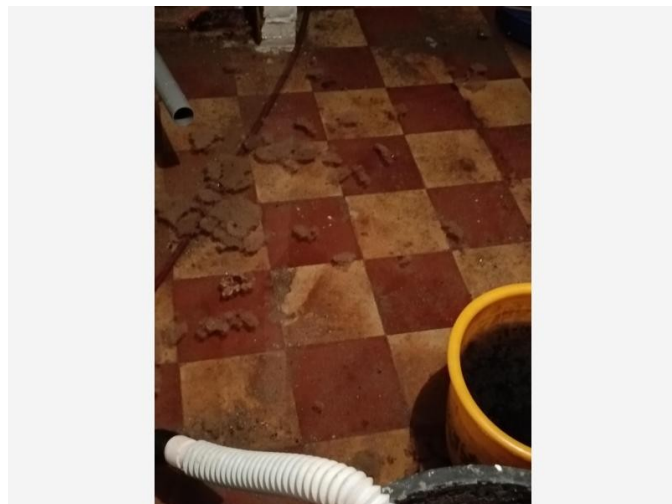
Conclusie

Het asbestmateriaal valt onder de mijlpaal van 2040.

Risicobeoordeling

Eindbeoordeling materiaalrisico	Verhoogd materiaalrisico en/of verhoogde kans op vezelvrijgave
---------------------------------	--

Gebondenheid	Categorie 1: hechtgebonden in oorsprong
Asbestsoort (vezeltype)	Crocidoliet aanwezig
Asbestconcentratie	Laag (< 50%)
Afschermingsgraad van het gehele materiaal	Geheel of deels (ook) vrij aan de binnenlucht
Toestand van het materiaal	Licht beschadigd, licht verweerd. Intact materiaal type Pical – asbestboard of categorie III 'gebondenheid'

Beschrijving	Vloertegels (kelder)
Omgeving	Binnen
Primaire drager	Vloer
Asbestmateriaal	Prefab - afwerking - Tegel
Bindmiddel van asbestmateriaal	Cement
Gebondenheid op basis van bindmiddel	Hecht
Hoeveelheid (oppervlakte - dikte - aantal)	• 15,00 m ² - 2,00 cm - 1 stuk
Totaal volume	0,30 m ³

Verwijderen

- Zorg voor een veilig beheer. Vermijd het beschadigen van het asbestmateriaal. Controleer de toestand jaarlijks op wijzigingen.

- Eenvoudige handelingen: mag via doe-het-zelf of door werknemer(s) met opleidingsattest eenvoudige handelingen
De tegels kunnen voorzichtig losgebeiteld worden, extra bevochtigen om stof te voorkomen + dragen van de nodige beschermingsmiddelen (mondmasker ffp3, handschoenen, tyvec). Bij de gemeente/containerpark afsluitzakken halen om dubbel in te pakken en af te voeren naar het containerpark als hechtgebonden asbestafval.

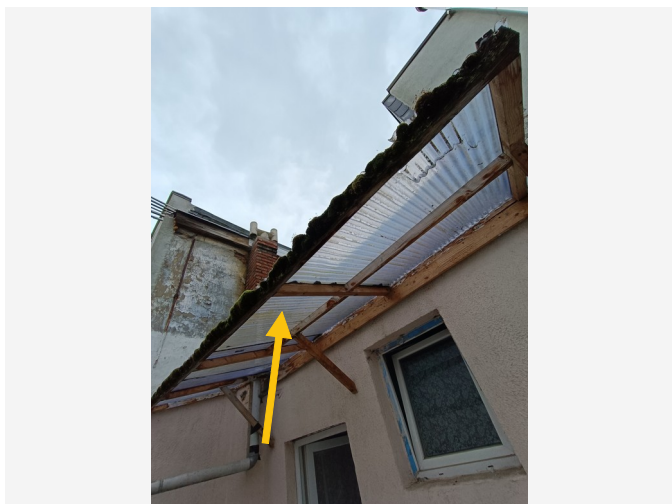
Het PVC platen dak werd gecontroleerd. Dit is niet asbest-verdacht.

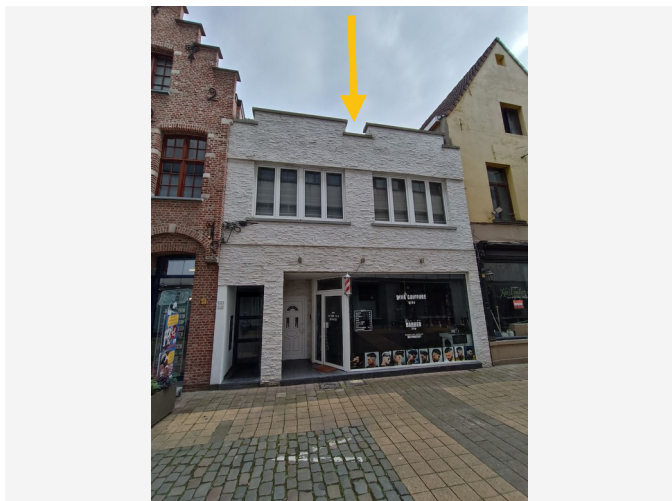
Fiche 3: Daken behoren tot de gemeenschappelijke delen

Daken werden niet gecontroleerd, deze vielen niet in de inspectiezone en behoren tot het attest van de gemeenschappelijke delen.

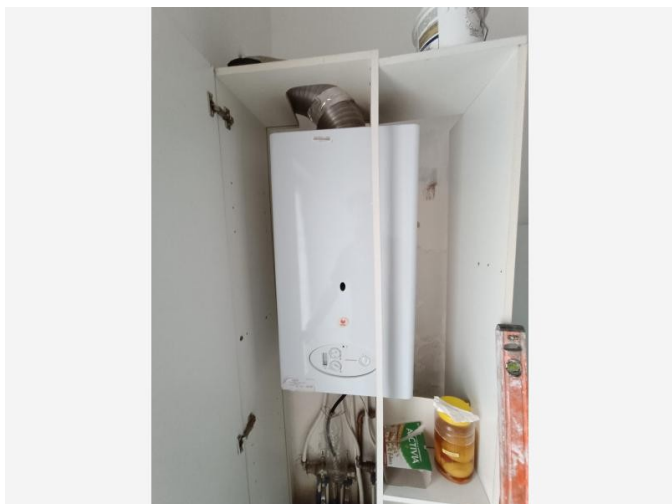
De CV-ketel is van het jaar 2010. De ketel is hierdoor niet asbest-verdacht. Zie bewijsdocumenten in bijlage.

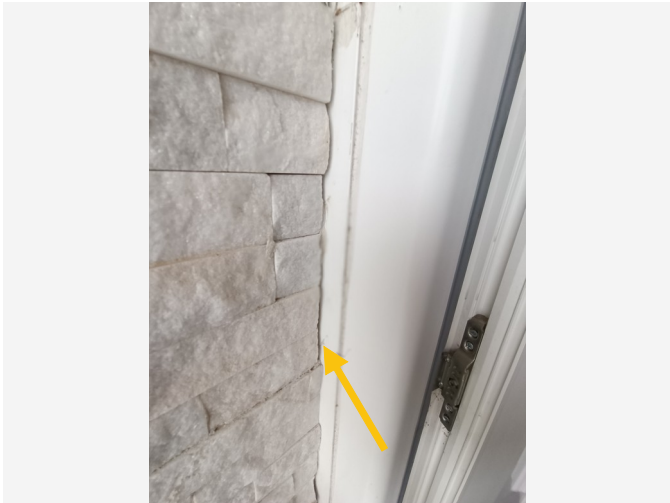
De mastiek van de ramen en deuren werd gecontroleerd en als niet-asbesthoudend beschouwd. (zacht en elastisch of geen mastiek aanwezig).

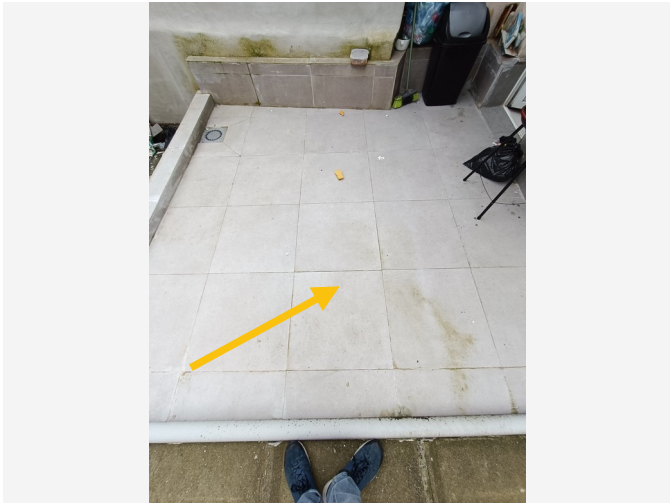
Fiche 6: Terras (mogelijks roofing onderlaag)

Op moment van rondgang was het terras mooi afgewerkt zonder enige gebreken.

Mogelijks is er nog een asbest-verdachte roofinglaag onder het terras aanwezig. Bij renovatie extra controle uitvoeren.

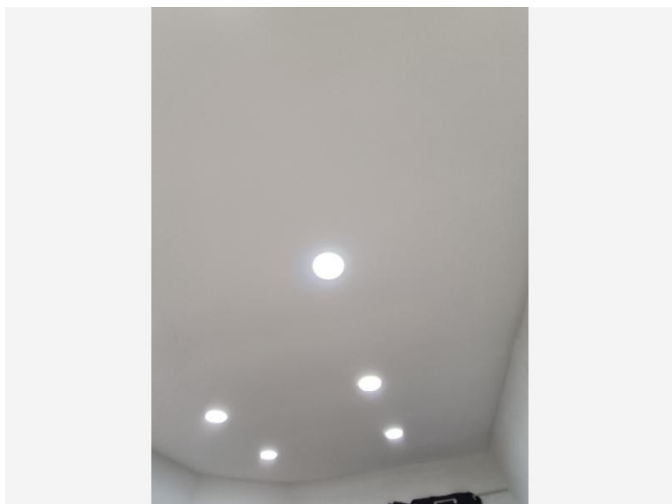
Alle plafonds zijn afgewerkt met valse plafonds in plaatmateriaal. Het is niet duidelijk of er pleisterwerk aanwezig is achter deze valse plafonds, het is aangewezen om bijkomend onderzoek uit te voeren bij werken.

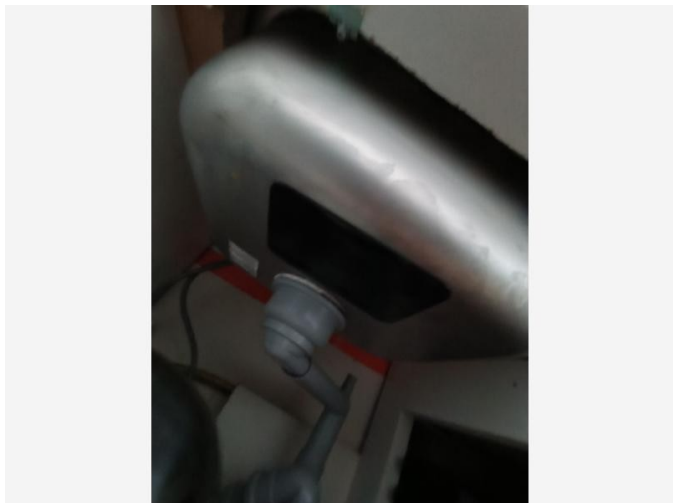
Fiche 8: Ontdreuningsplaatje - spoelbak - keuken (niet verdacht)

De ontdreuningsplaat onder de spoelbak in de keuken werd gecontroleerd en is niet verdacht. Deze ontdreuningsplaat is soepel.

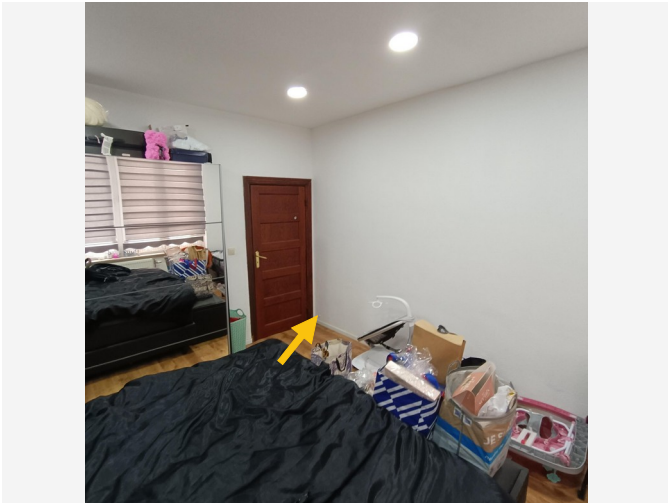
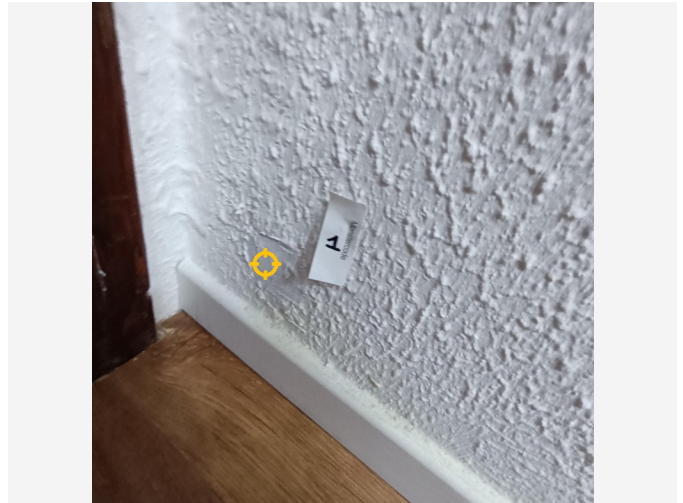
Geen asbest

#	Type	Referentie	Resultaat
9.1	Mengmonster	1	Geen asbest

Beschrijving	Pleisterwerk muren
Omgeving	Binnen
Primaire drager	Binnenwand

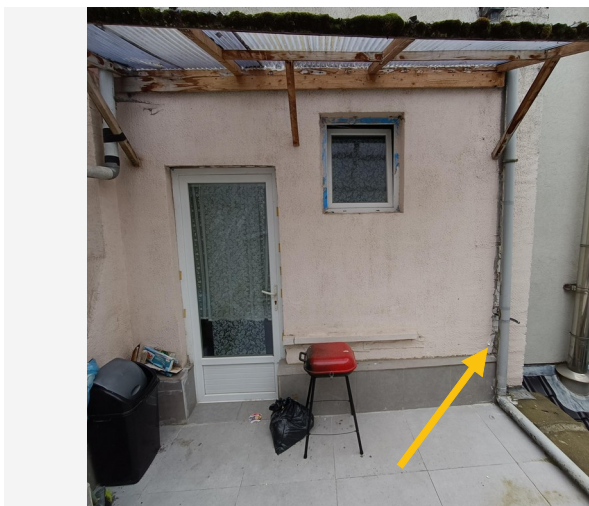
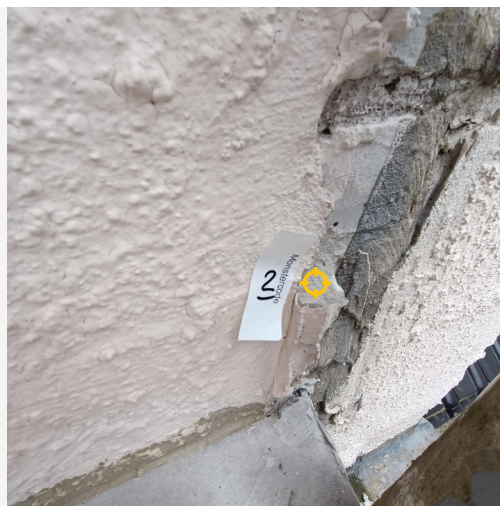
Fiche 10: Crepi achtergevel (Terras)

Geen asbest

#	Type	Referentie	Resultaat
10.1	Puntmonster	2	Geen asbest

Beschrijving	Crepi achtergevel (Terras)
Omgeving	Buiten
Primaire drager	Wand buitenschil
Bindmiddel van materiaal	Gips - kalk
