Asbestinventarisatetest

Heike 44, 2811 Mechelen

Attestnummer : 20260628-000018.000

Niet-asbestveilig

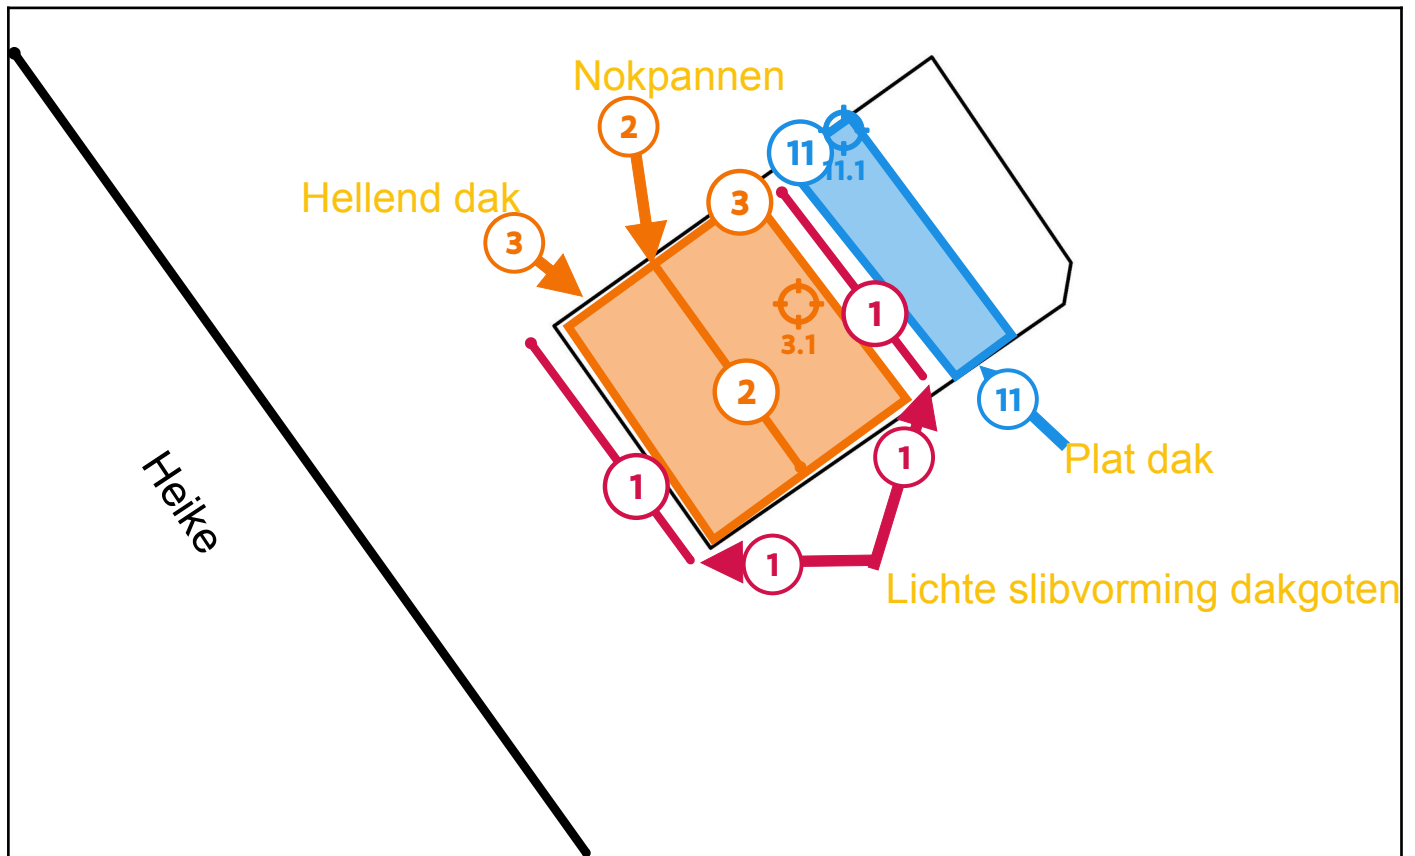
Plan 1.11: Woning plan

Beschrijving	Type	Actie
1. Slib/sediment dakgoot	Asbestmateriaal	Dringend verwijderen
2. Nokpannen.	Asbestmateriaal	Verwijderen
3. Leien.	Asbestmateriaal	Verwijderen
3.1 Code: 4	Puntmonster	-
11. Bitumen plat dak.	Geen asbest	-
11.1 Code: 3	Puntmonster	-

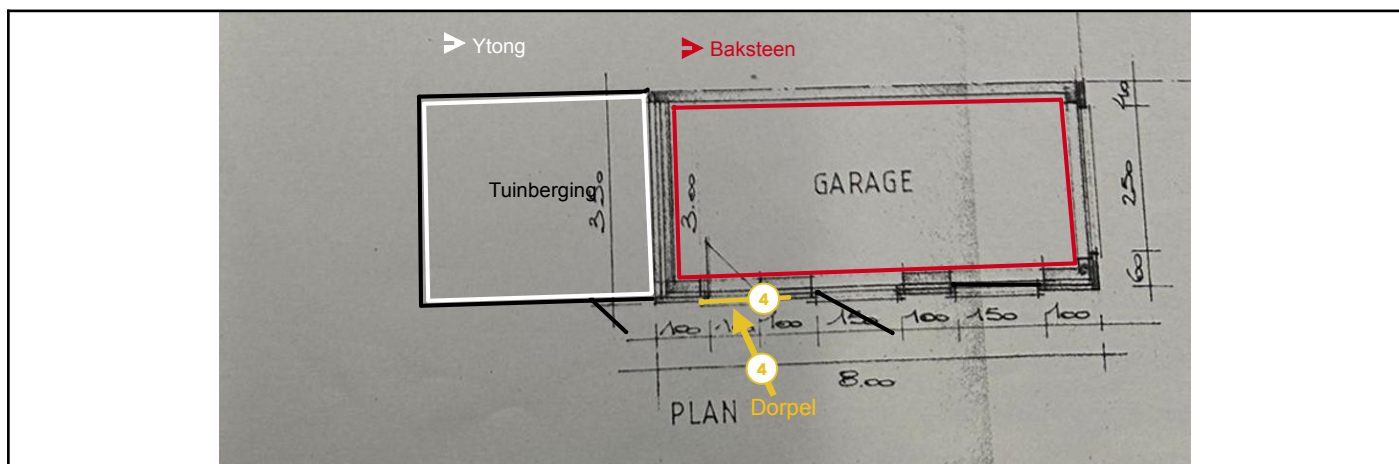
Plan 2.1: Garage

Beschrijving	Type	Actie
4. Dorpel garage.	Asbestmateriaal	Zorgvuldig beheren

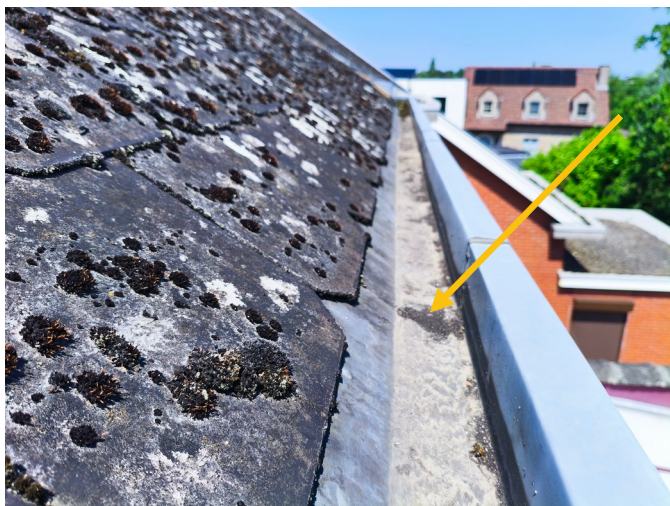
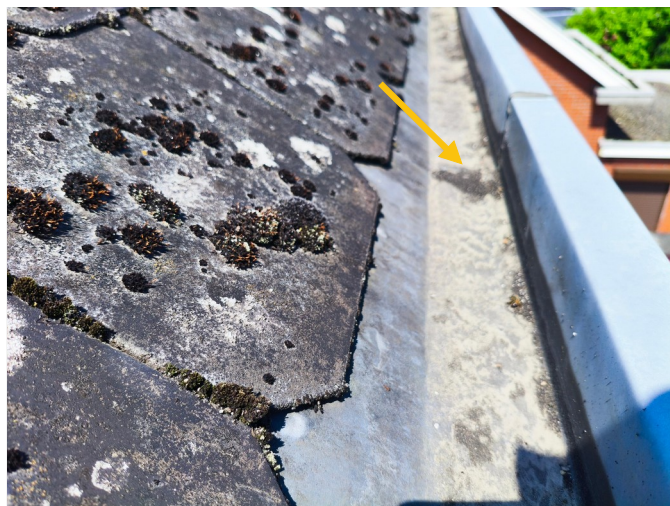
Fiche 1: Slib/sediment dakgoot

Asbestmateriaal - afvalstof

Het asbestmateriaal valt onder de mijlpaal van 2040.

- Verwijder het asbestafval.
- Voer bijkomende staalname(s) uit.

- Eenvoudige handelingen: mag via doe-het-zelf of door werknemer(s) met opleidingsattest eenvoudige handelingen
Reinig de dakgoten om asbesthoudend sediment of slib te verwijderen.

Voor verwijdering het slib extra bevochtigen of fixeren om stof te voorkomen , niet breken om stof te beperken .

Schep het mos in dubbel plastic zak , sluit dit luchtdicht af , en breng dit naar een erkend verwerker . Slib behoort tot niet hechtgebonden afval.

Reinig de dakgoot en het gebruikt materiaal met overvloedig water.

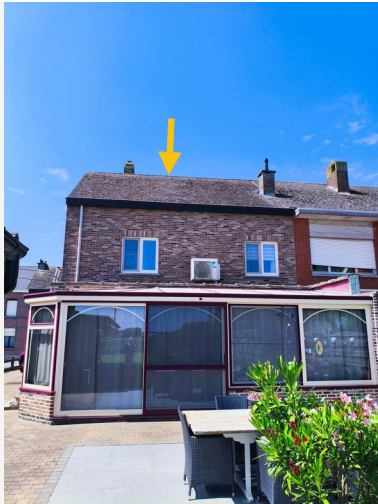
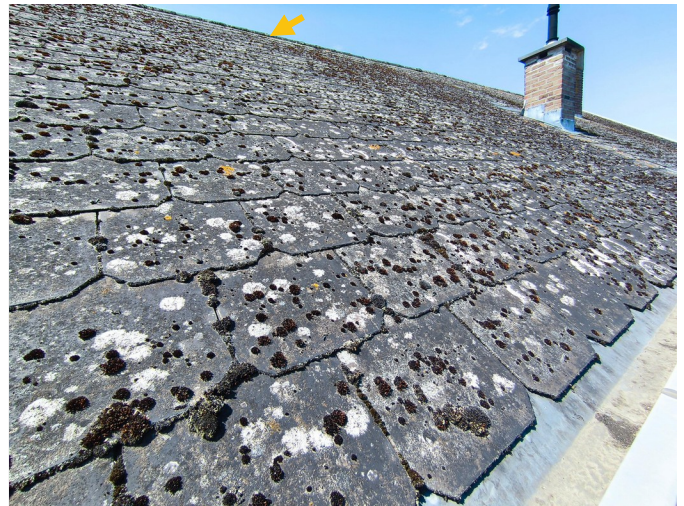
Het asbestmateriaal valt onder de mijlpaal van 2034.

Eindbeoordeling materiaalrisico	Verhoogd materiaalrisico en/of verhoogde kans op vezelvrijgave
---------------------------------	--

Gebondenheid	Categorie 1: hechtgebonden in oorsprong
Asbestsoort (vezeltype)	Crocidoliet aanwezig
Asbestconcentratie	Laag (< 50%)
Afschermingsgraad van het gehele materiaal	Geheel of deels vrij aan de buitenlucht, maar geen contact met binnenlucht
Toestand van het materiaal	Matig beschadigd, matig verweerd

Beschrijving	Nokpannen.
Omgeving	Buiten
Primaire drager	Schuin dak
Asbestmateriaal	Dak- en gevelbekleding - Nok, windveer, boeiboord
Bindmiddel van asbestmateriaal	Cement
Gebondenheid op basis van bindmiddel	Hecht
Hoeveelheid (oppervlakte - aantal)	<ul style="list-style-type: none"> • 1,60 m² - 1 stuk
Totale oppervlakte	1,60 m ²
Eenvoudig bereikbaar	Ja
Bevestigingswijze	<ul style="list-style-type: none"> • Geklemd • Geschroefd
Identificatiemethode	<p>De asbestdeskundige beoordeelt het materiaal als asbestverdacht en dus asbesthoudend, en dit zonder monstername.</p> <p>Motivatie: Er is een onderzoeksbeperking die monstername verhindert; De ruimte of het materiaal bevindt zich hoger dan 3,5 meter vanaf een vaste ondergrond.</p>
Destructieve handeling voor identificatie	Nee
Opmerking	<p>De opgegeven volumes betreffen een beredeneerde schatting, er worden geen rechten toegekend aan deze schatting.</p> <p>De materialen zijn visueel herkend als asbest verdacht.</p>

- Verwijder dit asbestmateriaal zo snel mogelijk. Volg de toestand goed op.
- Hemelwater dat afspoelt van asbestcement daken of gevels kan asbestdeeltjes bevatten. Gebruik het enkel voor gesloten circuits (bv. spoelen toiletten). Reinig na het vervangen van het dak of de gevel de dakgoten en regenwaterput of -ton om asbesthoudend sediment of slib te verwijderen
- Voer bijkomende staalname(s) uit.

- Eenvoudige handelingen: mag via doe-het-zelf of door werknemer(s) met opleidingsattest eenvoudige handelingen
EH via doe-het zelf Standaard dragen van de nodige wegwerp beschermingsmiddelen FFP 3 masker, handschoenen en tyvec CAT III type 5-6, afwasbaar schoeisel Indien mogelijk de ondervloer afdekken, nokpannen/windveren voorzichtig verwijderen, extra fixeren, niet breken, niet gooien, onmiddellijk dubbel verpakken, luchtdicht afsluiten of voorzichtig in container met asbest bag plaatsen. Voldoende benevelen/bevochtigen tijdens de duur van de werken. Indien nokpannen/windveren in slechte staat zijn en kans bestaat op breken: Eenvoudige handeling opgeleid personeel, alle werknemer(s) moeten wel beschikken over een opleidingsattest eenvoudige handelingen 8u Voor hechtgebonden toepassingen: Bij verwijdering

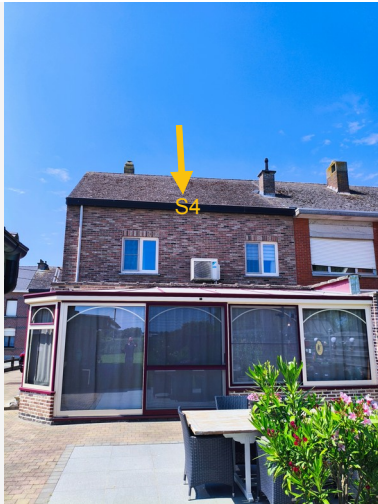
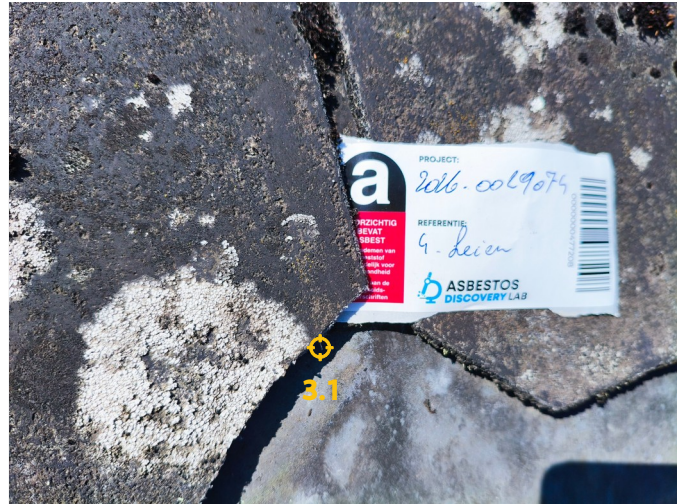
Het asbestmateriaal valt onder de mijlpaal van 2034.

Eindbeoordeling materiaalrisico	Verhoogd materiaalrisico en/of verhoogde kans op vezelvrijgave
---------------------------------	--

Gebondenheid	Categorie 1: hechtgebonden in oorsprong
Asbestsoort (vezeltype)	Alleen chrysotiel aanwezig
Asbestconcentratie	Laag (< 50%)
Afschermingsgraad van het gehele materiaal	Geheel of deels vrij aan de buitenlucht, maar geen contact met binnenlucht
Toestand van het materiaal	Matig beschadigd, matig verweerd

#	Type	Referentie	Resultaat
3.1	Puntmonster	4	Chrysotiel

Beschrijving	Leien.
Omgeving	Buiten
Primaire drager	Schuin dak
Asbestmateriaal	Dak- en gevelbekleding - Lei, shingle
Bindmiddel van asbestmateriaal	Cement
Gebondenheid op basis van bindmiddel	Hecht
Hoeveelheid (oppervlakte - aantal)	<ul style="list-style-type: none">• 88,00 m² - 1 stuk
Totale oppervlakte	88,00 m ²
Eenvoudig bereikbaar	Ja
Bevestigingswijze	<ul style="list-style-type: none">• Geklemd• Genageld, geniet
Identificatiemethode	Een monstername door de asbestdeskundige met laboanalyse door een asbestlabo.
Destructieve handeling voor identificatie	Nee
Opmerking	<p>Er werd een staal genomen aan een uitstekend stuk waardoor de waterdichtheid van de dakbedekking niet in het gedrang komt.</p> <p>De vermelde oppervlaktes, diktes en volumes betreffen een beredeneerde schatting. Er worden geen rechten verleend aan deze oppervlaktes/diktes/volumes.</p>

- Verwijder dit asbestmateriaal zo snel mogelijk. Volg de toestand goed op.
- Hemelwater dat afspoelt van asbestcement daken of gevels kan asbestdeeltjes bevatten. Gebruik het enkel voor gesloten circuits (bv. spoelen toiletten). Reinig na het vervangen van het dak of de gevel de dakgoten en regenwaterput of -ton om asbesthoudend sediment of slib te verwijderen

- Eenvoudige handelingen: mag via doe-het-zelf of door werknemer(s) met opleidingsattest eenvoudige handelingen
EH via doe-het zelf Standaard dragen van de nodige wegwerp beschermingsmiddelen FFP 3 masker , handschoenen en tyvec CAT III type 5-6 , afwasbaar schoeisel Indien mogelijk de ondervloer afdekken , leien voorzichtig verwijderen, extra fixeren, niet breken , niet gooien, onmiddellijk verpakken of voorzichtig in container met asbest bag plaatsen. Voldoende benevelen/bevochtigen tijdens de duur van de werken. Gebruik geen storkokers. Voor hechtgebonden toepassingen: Bij verwijdering door doe-het-zelf moet men dit afval dubbel en luchtdicht verpakt aandienen bij het gemeentelijk recyclagepark. Men raadpleegt best op voorhand de voorwaarden van het recyclagepark. Indien leien in slechte staat zijn en kans bestaat op breken : Eenvoudige handeling opgeleid personeel , alle werknemer(s) moeten wel beschikken over een opleidingsattest eenvoudige handelingen 8u Zie ook link Zie <https://ovam.vlaanderen.be/wie-mag-wat->

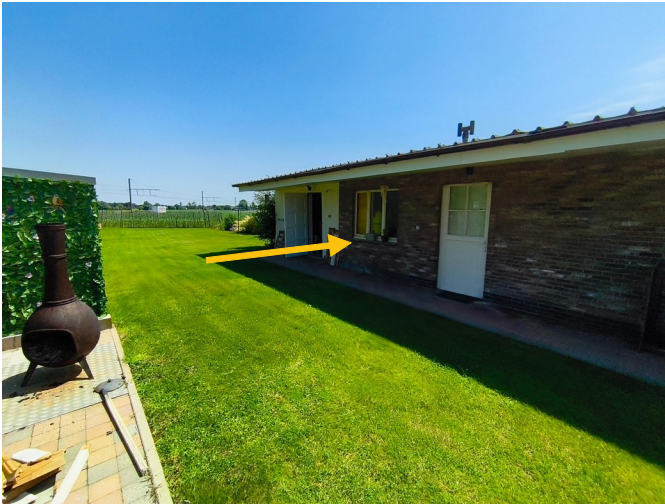
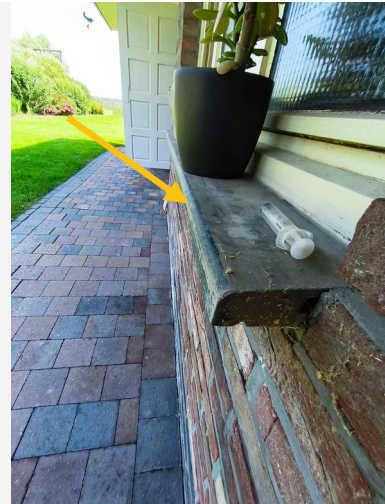
Het asbestmateriaal valt onder de mijlpaal van 2040.

Eindbeoordeling materiaalrisico	Laag materiaalrisico en/of verlaagde kans op vezelvrijgave
---------------------------------	--

Gebondenheid	Categorie 1: hechtgebonden in oorsprong
Asbestsoort (vezeltype)	Crocidoliet aanwezig
Asbestconcentratie	Laag (< 50%)
Afschermingsgraad van het gehele materiaal	Geheel of deels vrij aan de buitenlucht, maar geen contact met binnenlucht
Toestand van het materiaal	Licht beschadigd, licht verweerd. Intacte calciumsilicaatplaat of materiaal met categorie 3-gebondenheid

Beschrijving	Dorpel garage.
Omgeving	Buiten
Primaire drager	Wandopening verticaal (raam, deur, ...)
Asbestmateriaal	Plaat, paneel, tablet - Generiek
Bindmiddel van asbestmateriaal	Cement
Gebondenheid op basis van bindmiddel	Hecht
Hoeveelheid (oppervlakte - dikte - aantal)	• 0,40 m ² - 4,00 cm - 1 stuk
Totaal volume	0,016 m ³
Eenvoudig bereikbaar	Ja
Bevestigingswijze	• Verlijmd, ingegoten, versmeerd
Identificatiemethode	<p>De asbestdeskundige beoordeelt het materiaal als asbestverdacht en dus asbesthoudend, en dit zonder monstername.</p> <p>Motivatie: De monstername brengt andere schade aan dan schade die inherent is aan de monstername.</p>
Destructieve handeling voor identificatie	Nee
Opmerking	<p>De venster-deurdorpel is visueel als asbestverdacht herkend.</p> <p>De vermelde oppervlaktes, diktes, gewichten en volumes betreffen een beredeneerde schatting. Er worden geen rechten verleend aan deze oppervlaktes/diktes/volumes.</p>

- Zorg voor een veilig beheer. Vermijd het beschadigen van het asbestmateriaal. Controleer de toestand jaarlijks op wijzigingen.
- Voer bijkomende staalname(s) uit.

- Eenvoudige handelingen: mag via doe-het-zelf of door werknemer(s) met opleidingsattest eenvoudige handelingen
EH via doe-het zelf : De dorpels of tabletten kunnen voorzichtig losgebeiteld worden, zonder de toepassing zelf te breken , extra bevochtigen om stof te voorkomen Standaard dragen van de nodige wegwerp beschermingsmiddelen FFP 3 masker , handschoenen en tyvec CAT III type 5-6 , afwasbaar schoeisel Verpakken in dubbel plastic folie , sluit luchtdicht af en afvoeren naar het containerpark als hechtgebonden asbestafval. Voor hechtgebonden toepassingen: Bij verwijdering door doe-het-zelf moet men dit afval dubbel en luchtdicht verpakt aandienen bij het gemeentelijk recyclagepark. Men raadpleegt best op voorhand de voorwaarden van het recyclagepark. Zie ook link Zie <https://ovam.vlaanderen.be/wie-mag-wat-verwijderen> <https://ovam.vlaanderen.be/voorzorgsmaatregelen-bij-asbestverwijdering> <https://ovam.vlaanderen.be/asbestafval-afvoeren> Zie ook wetgevend kader (website van de OVAM en CODEX boek VI titel 3). [http://werk.belgie.be/sites/default/files/content/documents/Welzijn op het](http://werk.belgie.be/sites/default/files/content/documents/Welzijn%20op%20het)

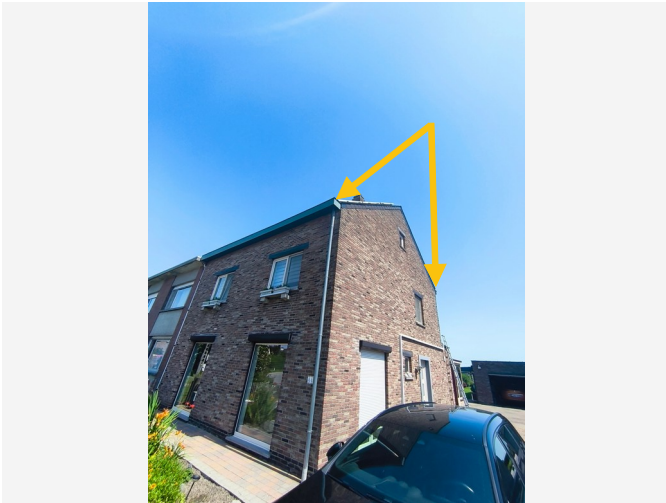
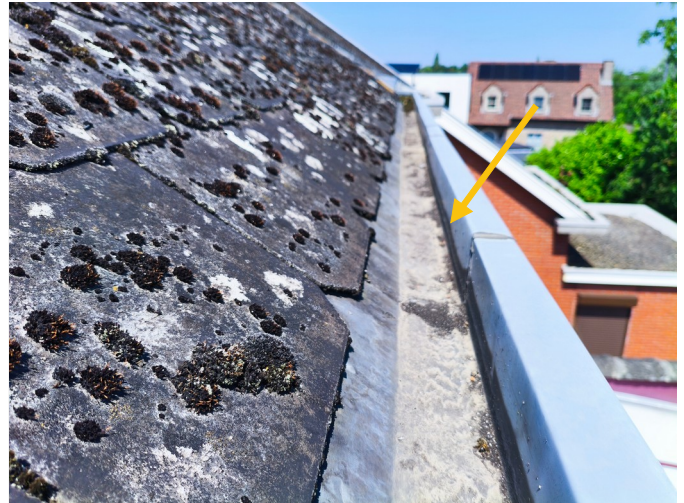
Fiche 5: Dakgoten in zink.

De dakgoot werd gecontroleerd, het materiaal is niet asbest-verdacht (zink).

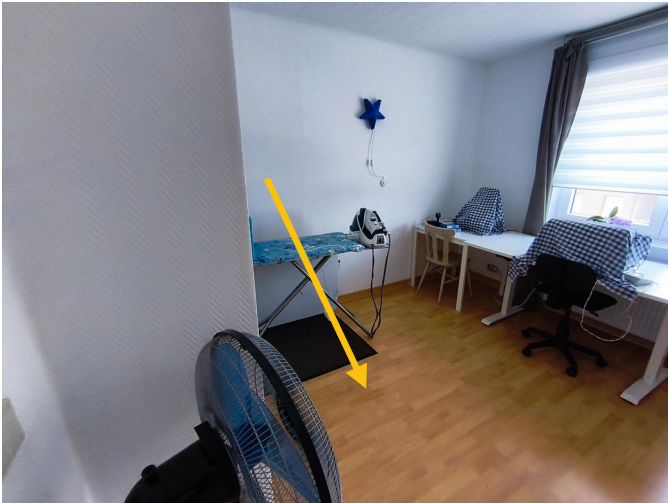
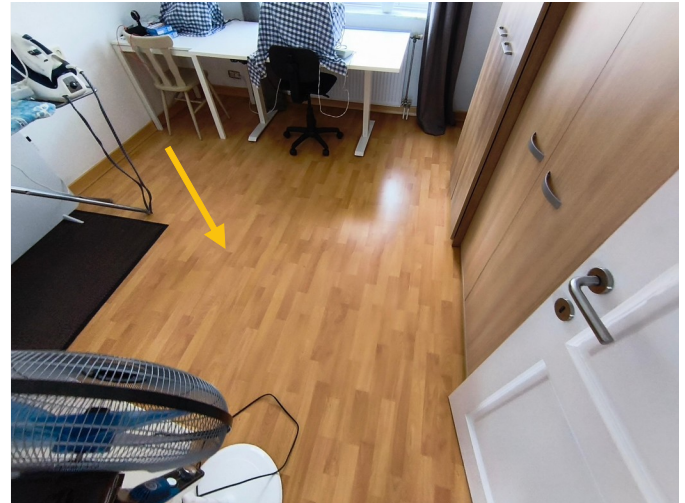
De laminaat vloer is niet asbest verdacht, het is niet gekend wat eronder bevindt, bij vloer werken extra controle aangewezen.

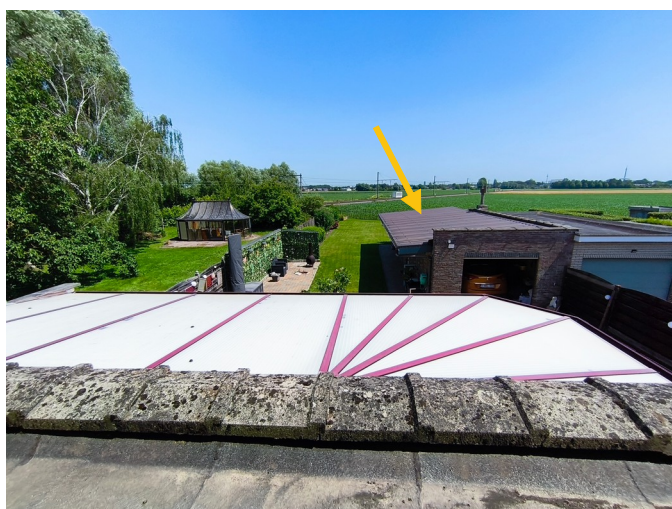
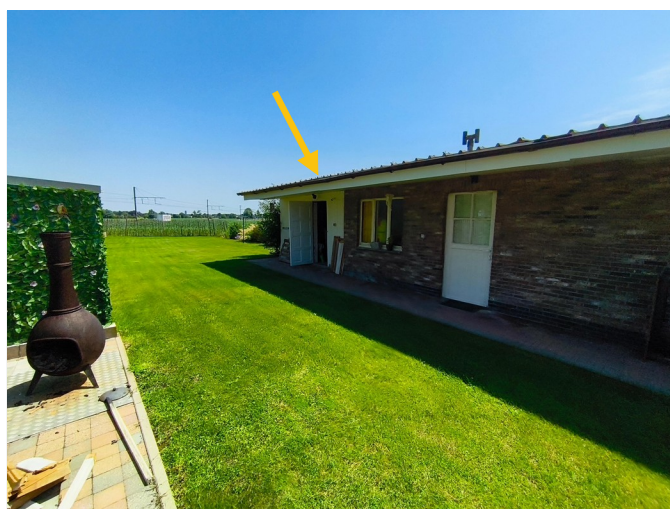
Beschrijving	Notitie	Terug te vinden op plannen
Fiche 13: Dakbedekking garage.	Dakbedekking in steeldeck, geen weet van onderliggende toepassingen Bij sloop of renovatie extra controle aan te raden.	Plan 2.2: Garage plan
Fiche 14: CV-installatie.	De CV ketel werd gecontroleerd(bij 2018) en is niet asbest verdacht geen risico bouwjaar.	Plan 1.4: Grondplan gvl
Fiche 15: Buitenschrijnwerk.	De gebruikte siliconen kit is niet asbestverdacht	Plan 1.3: Grondplan gvl Plan 1.7: Grondplan 1ste Plan 1.10: Woning plan
Fiche 16: Dakbedekking veranda.	Dakbedekking in polycarbonaatplaten.	Plan 1.12: Woning plan

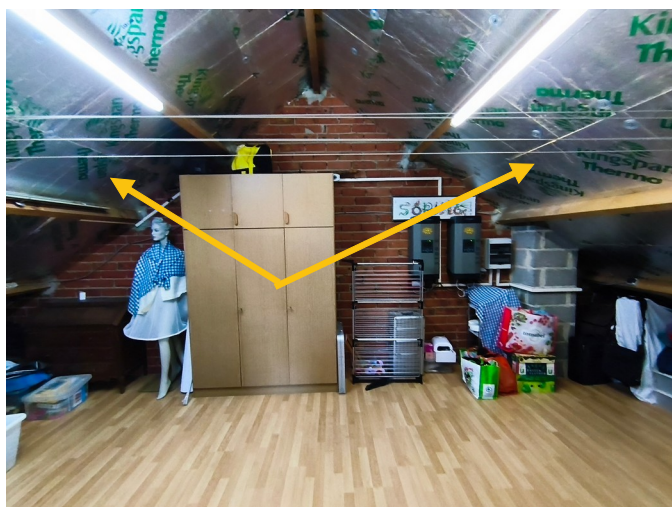
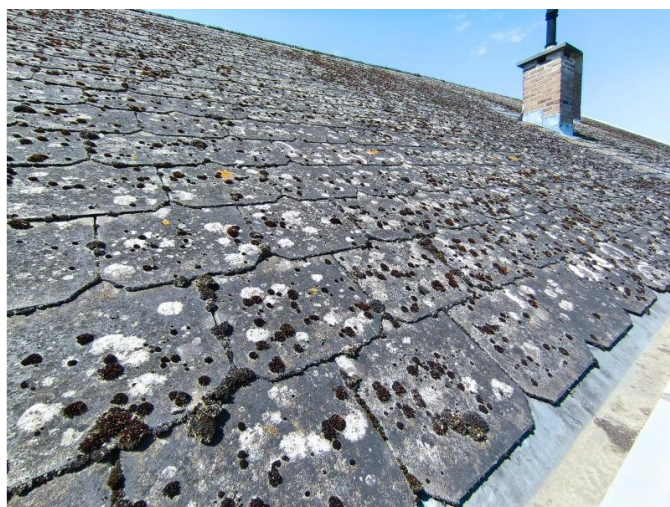
Beschrijving	Notitie	Terug te vinden op plannen
Fiche 17: Onderdak niet waarneembaar	Het al dan niet aanwezig zijn van een onderdak kon niet worden vastgesteld. Zolder aan de binnenkant voorzien van isolatie, leien dakbedekking. Bij renovatie of sloop is extra controle sterk aan te raden.	Plan 1.10: Woning plan
Fiche 18: Schachten/kokers/schouwen.	Geen weet van gebruikte materialen in en rond schachten/kokers/schouwen; Extra controle bij renovatie/sloop aan te raden.	Plan 1.3: Grondplan gvl Plan 1.8: Grondplan 1ste
