# Asbestinventarisatattest

Kruisstraat 24, 2820 Bonheiden

Attestnummer : 20260625-000006.000

Uitgegeven op : 25.06.2026

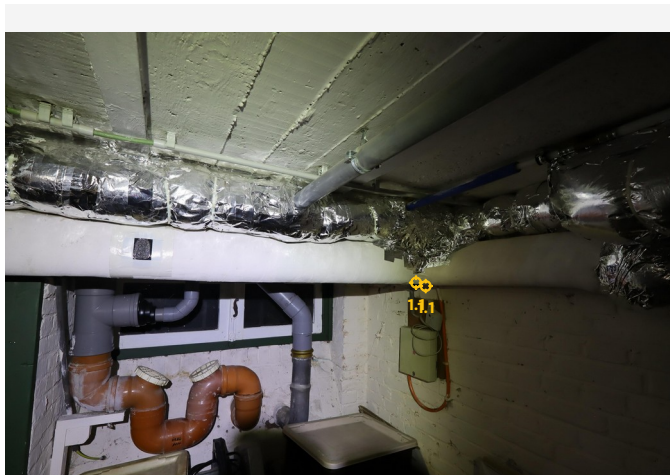
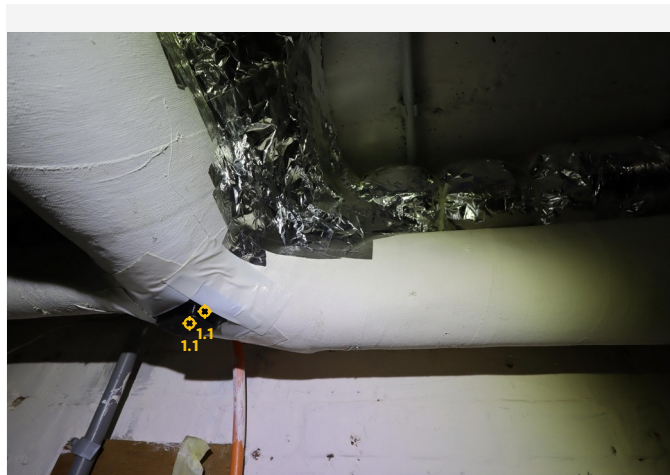
## Conclusie

Het asbestmateriaal valt onder de mijlpaal van 2034.

| Eindbeoordeling materiaalisico | Laag materiaalisico en/of verlaagde kans op vezelvrijgave |

| Gebondenheid | Categorie 2: niet-hechtgebonden met matrix |
| Asbestsoort (vezeltype) | Amfibool aanwezig, uitgezonderd crocidoliet |
| Toestand van het materiaal | Licht beschadigd, licht verweerd. Intacte calciumsilicaatplaat of materiaal met categorie 3-gebondenheid |

| # | Type | Referentie | Resultaat |
|---|---|---|---|
| 1.1 | Mengmonster | M03 | Amosiet |

| Beschrijving | Leidingisolatie in gips - bochten |

- Zorg voor een veilig beheer. Vermijd het beschadigen van het asbestmateriaal. Controleer de toestand jaarlijks op wijzigingen.

- Hermetische zone (erkend asbestverwijderaar)  
Deze toepassing mag uitsluitend door een erkende asbestverwijderaar via de methodiek van hermetische zone verwijderd worden omdat verwijdering via de methodiek van eenvoudige handelingen en/of couveusezakmethode niet toegelaten is. De verwijdering leidt automatisch tot een verhoogd risico op vrijgave van asbestvezels (maximale concentratie 0,01 vezels/cm - CODEX Art. VI.3-54). (Bron: CODEX - Art. VI.3-61.- par 1.).

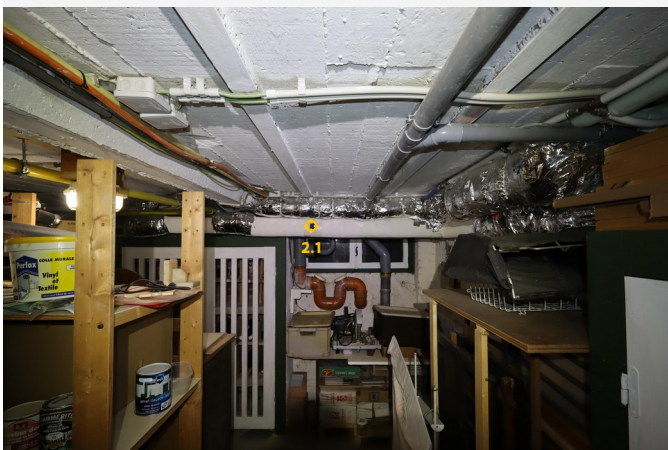
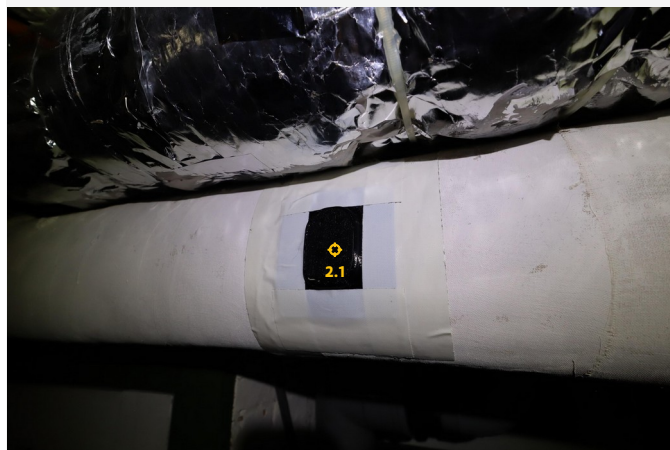
Het asbestmateriaal valt onder de mijlpaal van 2034.

Let op: reden voor vermelding 'bijkomende staalname' is dat het gezien de situatie mogelijk wordt geacht dat vroeger reeds delen van de asbestverdachte isolatie werden verwijderd. Er zijn echter geen bewijsdocumenten voorhanden.

| Eindbeoordeling materiaalrisico | Laag materiaalrisico en/of verlaagde kans op vezelvrijgave |

| Gebondenheid | Categorie 2: niet-hechtgebonden met matrix |
| Asbestsoort (vezeltype) | Amfibool aanwezig, uitgezonderd crocidoliet |
| Toestand van het materiaal | Licht beschadigd, licht verweerd. Intacte calciumsilicaatplaat of materiaal met categorie 3-gebondenheid |

| # | Type | Referentie | Resultaat |
|---|---|---|---|
| 2.1 | Mengmonster | M02 | Chrysotiel, Amosiet |

| Beschrijving | Leidingisolatie in gips - rechte stukken |

- Zorg voor een veilig beheer. Vermijd het beschadigen van het asbestmateriaal. Controleer de toestand jaarlijks op wijzigingen.
- Voer bijkomende staalname(s) uit.

- Hermetische zone (erkend asbestverwijderaar)  
Deze toepassing mag uitsluitend door een erkende asbestverwijderaar via de methodiek van hermetische zone verwijderd worden omdat verwijdering via de methodiek van eenvoudige handelingen en/of couveusezakmethode niet toegelaten is. De verwijdering leidt automatisch tot een verhoogd risico op vrijgave van asbestvezels (maximale concentratie 0,01 vezels/cm - CODEX Art. VI.3-54). (Bron: CODEX - Art. VI.3-61.- par 1.).

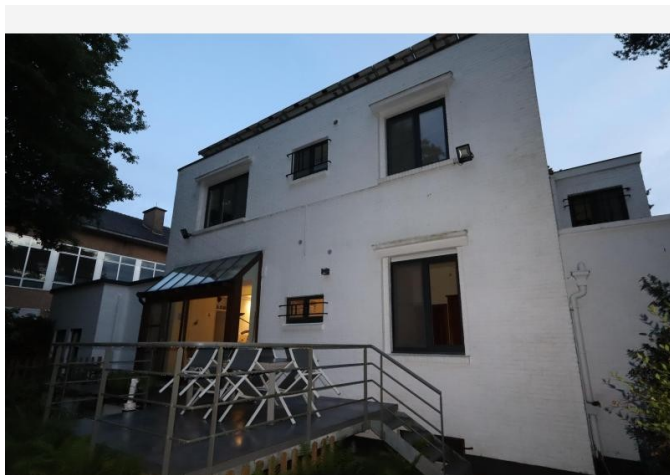
*Situeringsfoto*

**Reden:** Het te onderzoeken materiaal situeert zich hoger dan 3,50 m te rekenen vanaf een veilige ondergrond

**Uitleg van de asbestdeskundige:** Buiten het dak van de vrijstaande garage en de garage/carport in aanbouw, geldt dat de aanwezige (platte) daken zich op een hoogte bevinden die niet valt binnen de verplichtingen van een niet destructief onderzoek. In zo'n geval wordt een onderzoeksbeperking ingeroepen. Het is echter wel zo dat er bewijsmaterialen (facturen) konden worden voorgelegd, die aantonen dat de dakbedekking van alle platte dakdelen na 2001 werd vernieuwd. Hiertoe werden enkele adviesfiches opgemaakt die deze dakdelen omschrijven, als advies bij een onderzoeksbeperking.

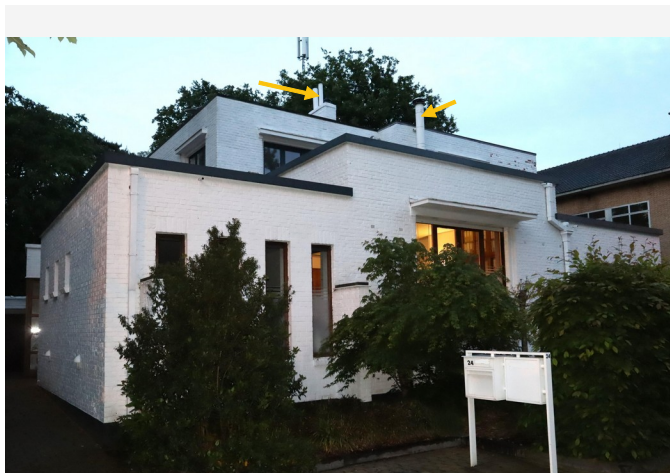
*Situeringfoto*

**Reden:** Het te onderzoeken materiaal situeert zich hoger dan 3,50 m te rekenen vanaf een veilige ondergrond

**Uitleg van de asbestdeskundige:** De schouwen en schoorstenen in de woning bevatten mogelijk een rookgaskanaal in asbestcement. Laat dit bij werken onderzoeken door een bevoegd technicus. De zichtbare delen van de rookgaskanalen (CV en haard) vallen onder een hoogtebeperking, maar kunnen bijkomend moeilijk geïdentificeerd worden omdat ze wit geschilderd zijn. Let wel: de CV-installatie is recent vernieuwd. De zichtbare aanzetten van de rookgaskanalen in de kelder zijn niet asbestverdacht. Vooraleer werken uit te voeren wordt een bijkomende staalname van de materialen van de schoorstenen/rookgaskanalen aangeraden.

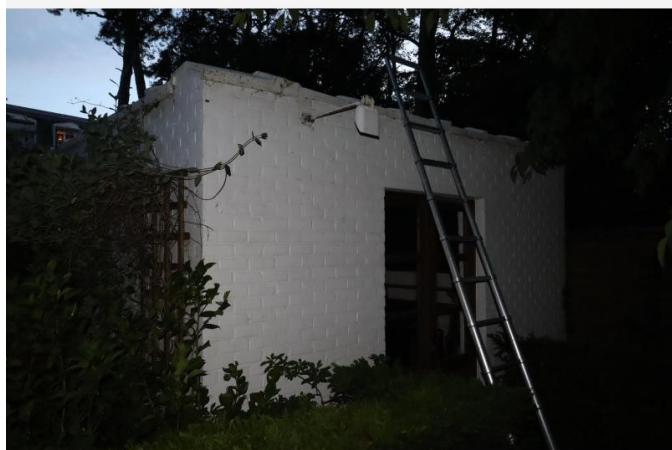
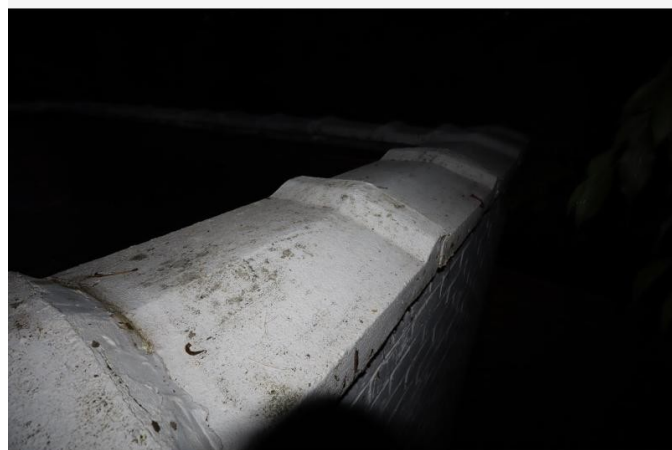
De muren van de vrijstaande garage werden voorzien van niet asbestverdachte volle dekstenen.

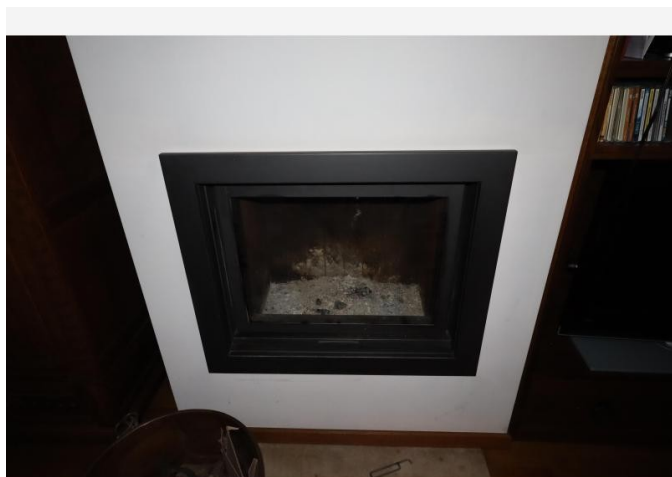
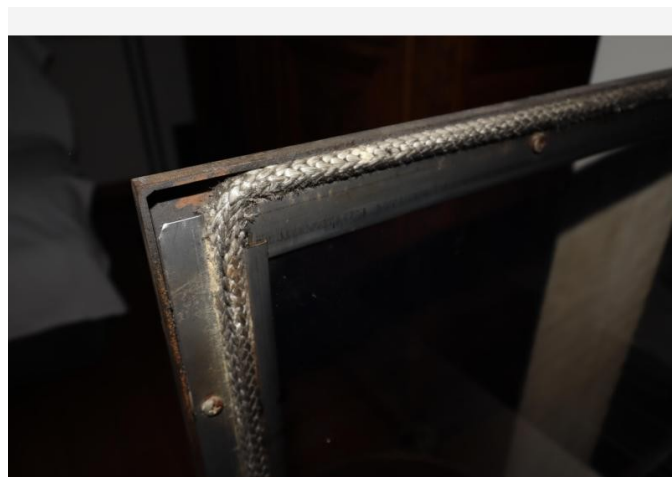
Er zijn geen bewijsdocumenten gevonden die het bouwjaar van de haard beschrijven, maar visueel is duidelijk herkenbaar dat de gebruikte koordtoepassingen niet asbestverdacht zijn.

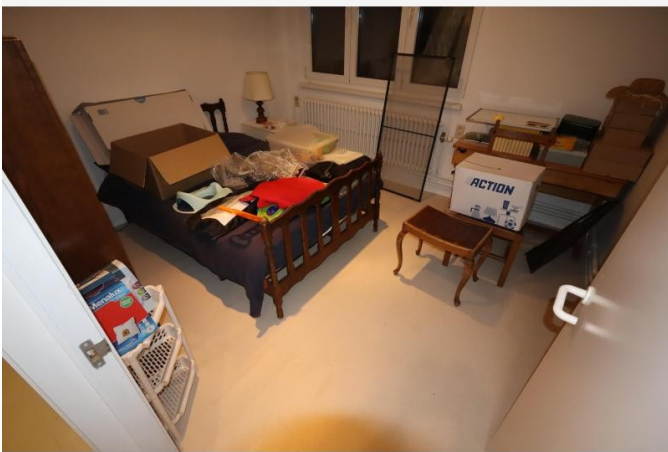
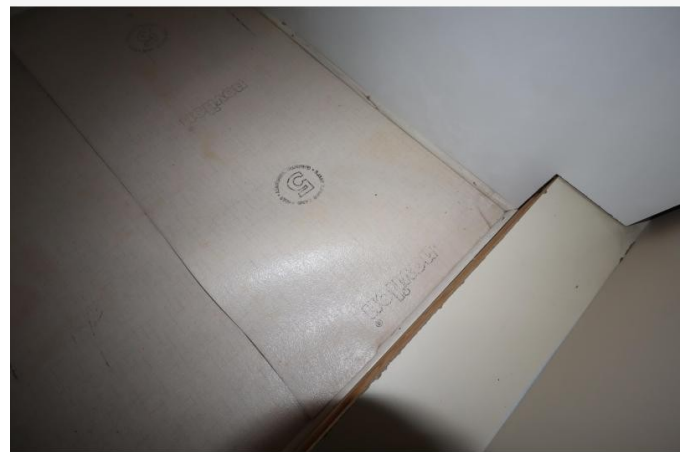
In enkele kamers op de verdieping komt een vinylzeilvloer voor. Het zeil loopt door in de ingemaakte kast in slaapkamer 4, waar zichtbaar is dat het een Novilon vloerzeil betreft, dat niet asbestverdacht is.

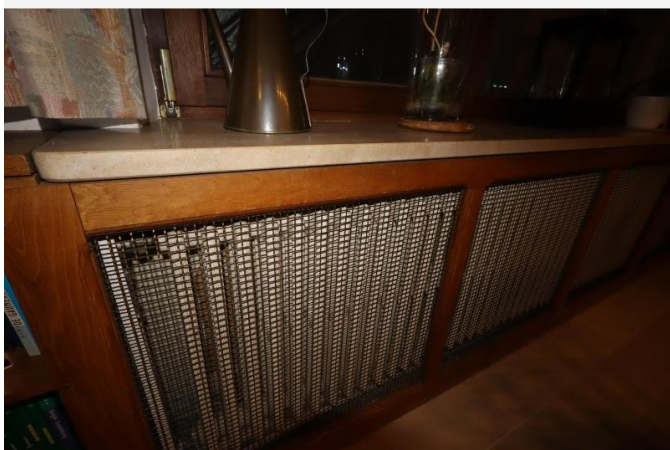
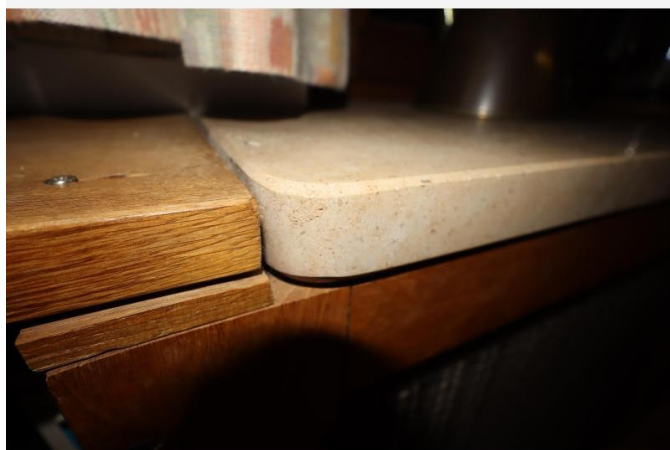
In de woning komen verschillende types vensterbanken en entre-portes voor, uitgevoerd in travertin en natuursteen varianten, maar ook bijvoorbeeld in kunststof en hout. Geen asbestverdachte exemplaren aanwezig.

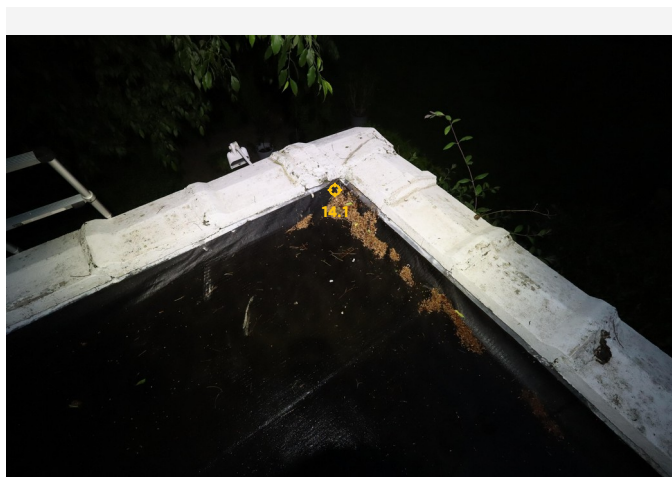
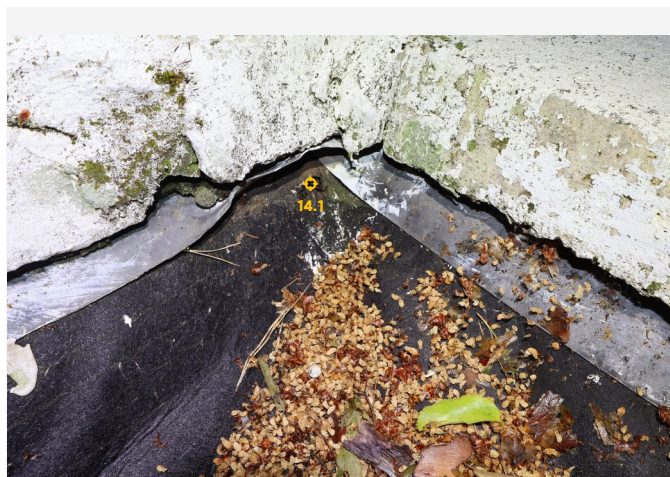
| Opmerking | De opgegeven oppervlakte is geschat en kan in praktijk afwijken. Let op: er kunnen eventueel onderliggend oudere lagen bitumineuze dakbedekking voorkomen, die mogelijks asbest bevatten. Staalname tot op de drager is niet mogelijk om lekschade te voorkomen. Staalname vond plaats ter hoogte van een opkantje aan de achterzijde van de garage. |

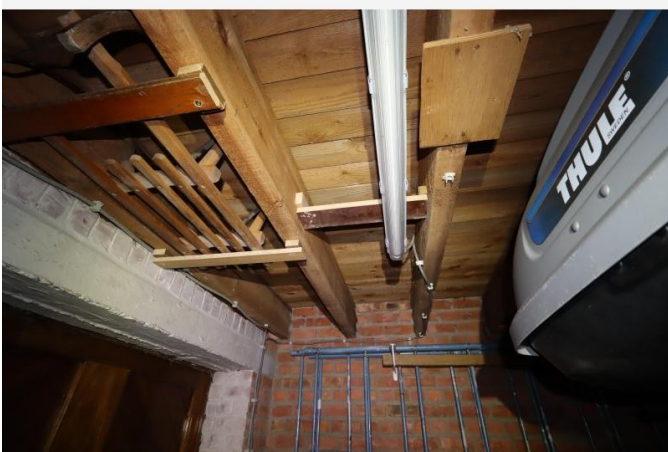
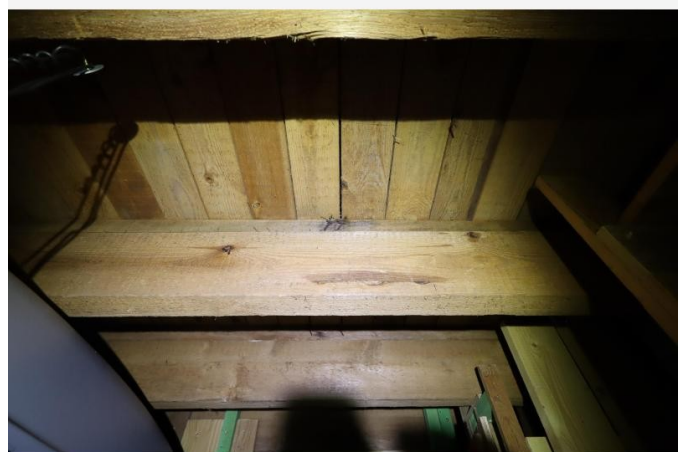
## Fiche 21: Onderdak vrijstaande garage

| Beschrijving | Notitie | Terug te vinden op plannen |
|---|---|---|
| Fiche 21: Onderdak vrijstaande garage | Het onderdak van de vrijstaande garage is enkel opgebouwd uit houtproducten en is bijgevolg niet asbestverdacht. | Plan 2.2: Dakplan - garage |

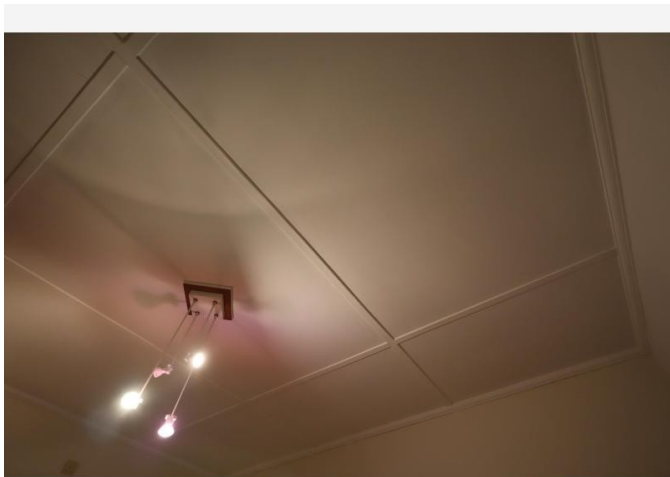
### Fiche 22: Onderdak niet waarneembaar

| Beschrijving | Notitie | Terug te vinden op plannen |
|---|---|---|
| Fiche 22: Onderdak niet waarneembaar | Het is weinig waarschijnlijk om in een platdakconstructie een asbesthoudend onderdak aan te treffen, maar doordat er overal een volledig dichte binnenafwerking aanwezig is, moet de aanwezigheid van een eventueel onderdak toch in een advies worden opgenomen. Je kan de materialen onder het dak immers nergens zien zonder destructieve handelingen uit te voeren. Enkel de (niet-asbestverdachte) onderdaken van de garages zijn zichtbaar en worden in een aparte fiche beschreven. Het is aangeraden om een extra staalanalyse te laten uitvoeren wanneer bij werken een onderdak zou worden ontdekt, en dit dan uiteraard vooraleer de werken verder te zetten. | Plan 1.4: Dakenplan |
