# Asbestinventarisatetest

Sint-Katelijnestraat 133, 2800 Mechelen

Attestnummer : 20250614-000199.000

Uitgegeven op : 14.06.2025

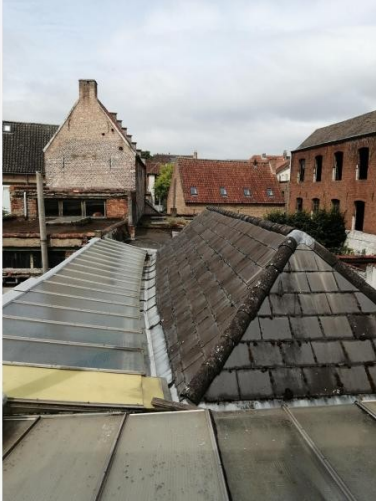
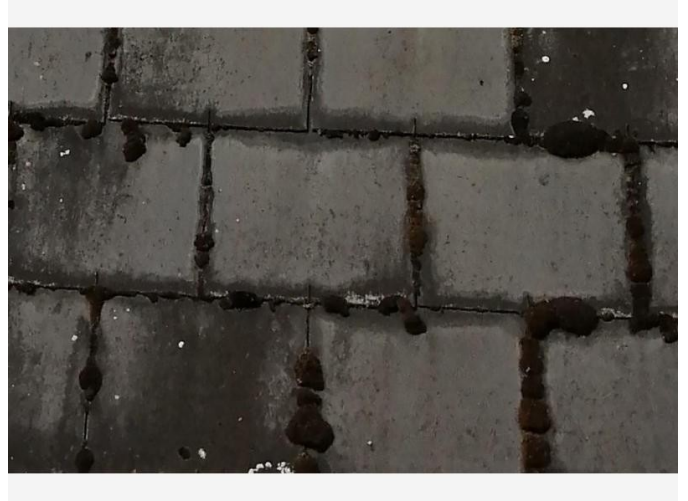
Het asbestmateriaal valt onder de mijlpaal van 2034.

| Eindbeoordeling materiaalrisico | Verhoogd materiaalrisico en/of verhoogde kans op vezelvrijgave |

| Asbestsoort (vezeltype) | Crocidoliet aanwezig |
| Toestand van het materiaal | Matig beschadigd, matig verweerd |

| Beschrijving | leien |
| Asbestmateriaal | Dak- en gevelbekleding - Lei, shingle |

- Zorg voor een veilig beheer. Vermijd het beschadigen van het asbestmateriaal. Controleer de toestand jaarlijks op wijzigingen.

- Eenvoudige handelingen: mag via doe-het-zelf of door werknemer(s) met opleidingsattest eenvoudige handelingen  
leien één na één losmaken en afnemen (leien niet breken!). verwijderen als asbestafval

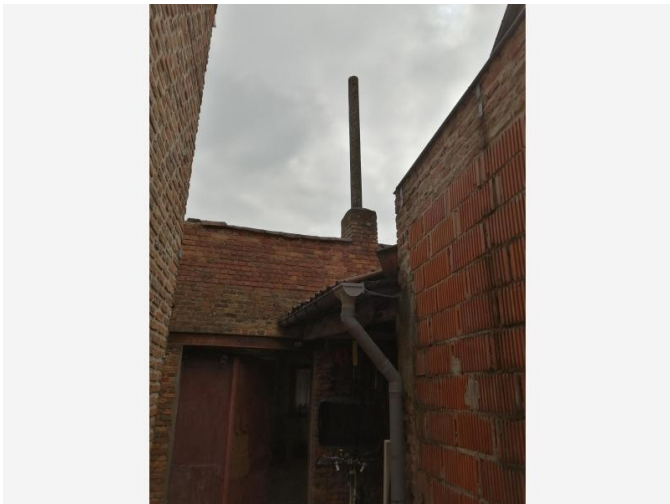
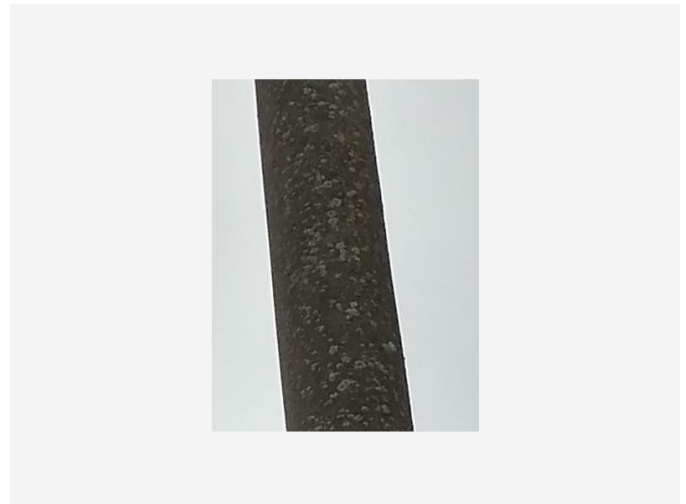
Het asbestmateriaal valt onder de mijlpaal van 2040.

| Eindbeoordeling materiaalrisico | Verhoogd materiaalrisico en/of verhoogde kans op vezelvrijgave |

| Asbestsoort (vezeltype) | Crocidoliet aanwezig |
| Toestand van het materiaal | Matig beschadigd, matig verweerd |

| Beschrijving | buisdeel loods |

- Zorg voor een veilig beheer. Vermijd het beschadigen van het asbestmateriaal. Controleer de toestand jaarlijks op wijzigingen.

- Eenvoudige handelingen: mag via doe-het-zelf of door werknemer(s) met opleidingsattest eenvoudige handelingen buisdeel losmaken van metselwerk (zonder deze te breken!) in één geheel afnemen en afvoeren als asbestafval.

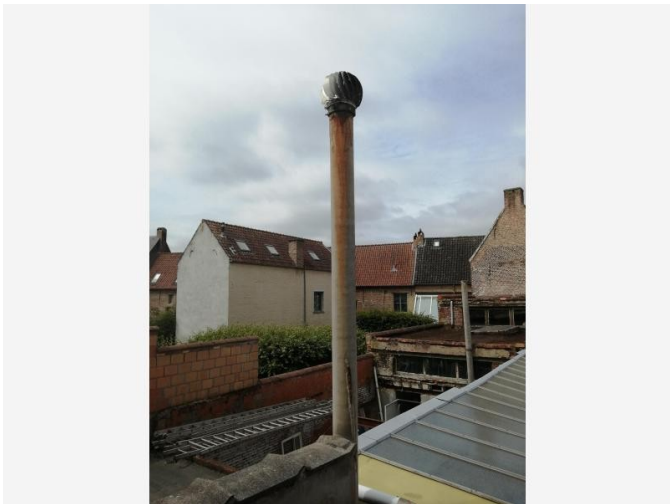
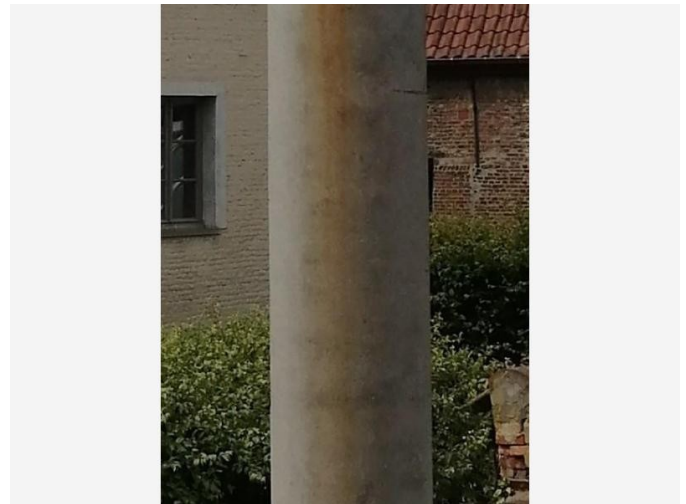
Het asbestmateriaal valt onder de mijlpaal van 2040.

| Eindbeoordeling materiaalarisico | Laag materiaalarisico en/of verlaagde kans op vezelvrijgave |

| Asbestsoort (vezeltype) | Crocidoliet aanwezig |
| Toestand van het materiaal | Licht beschadigd, licht verweerd. Intact calciumsilicaatmateriaal of categorie III 'gebondenheid' |

| Beschrijving | buisdeel rookkanaal cv-ketel |

- Zorg voor een veilig beheer. Vermijd het beschadigen van het asbestmateriaal. Controleer de toestand jaarlijks op wijzigingen.

- Eenvoudige handelingen: mag via doe-het-zelf of door werknemer(s) met opleidingsattest eenvoudige handelingen buisdeel losmaken van metselwerk (zonder deze te breken!) in één geheel afnemen en afvoeren als asbestafval.

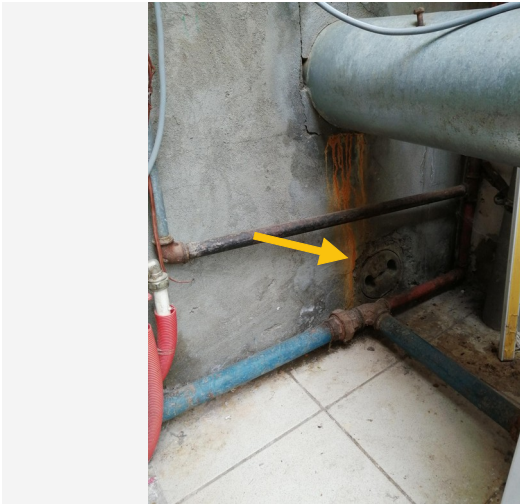
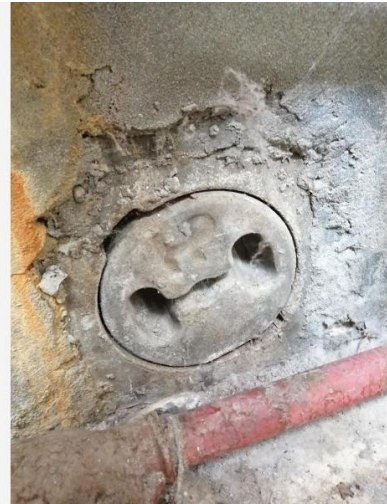
Het asbestmateriaal valt onder de mijlpaal van 2040.

| Eindbeoordeling materiaalrisico | Laag materiaalrisico en/of verlaagde kans op vezelvrijgave |

| Asbestsoort (vezeltype) | Crocidoliet aanwezig |
| Toestand van het materiaal | Onbeschadigd, niet verweerd |

| Beschrijving | roetluik cv-ketel |

- Zorg voor een veilig beheer. Vermijd het beschadigen van het asbestmateriaal. Controleer de toestand jaarlijks op wijzigingen.

- Eenvoudige handelingen: mag via doe-het-zelf of door werknemer(s) met opleidingsattest eenvoudige handelingen  
centraal deksel afschroeven, inbouwkader losmaken van het metsewerk (zonder de kader te breken!) Alles afvoeren als asbestafval.

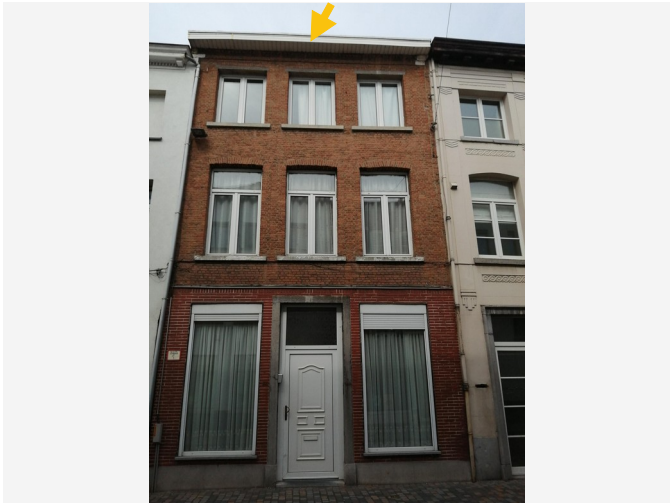
Situeringsfoto

**Reden:** Het te onderzoeken materiaal situeert zich hoger dan 3,50 m te rekenen vanaf een veilige ondergrond

**Uitleg van de asbestdeskundige:** platte daken onbereikbaar voor inspectie

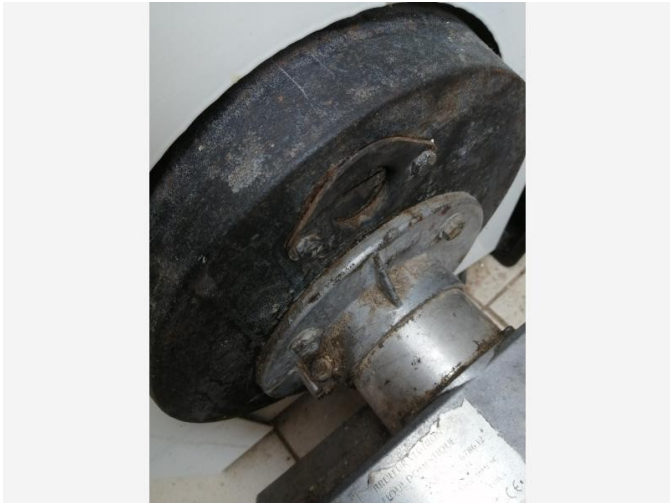
bouwjaar cv-ketel 2001 (zie kenplaat ketel)

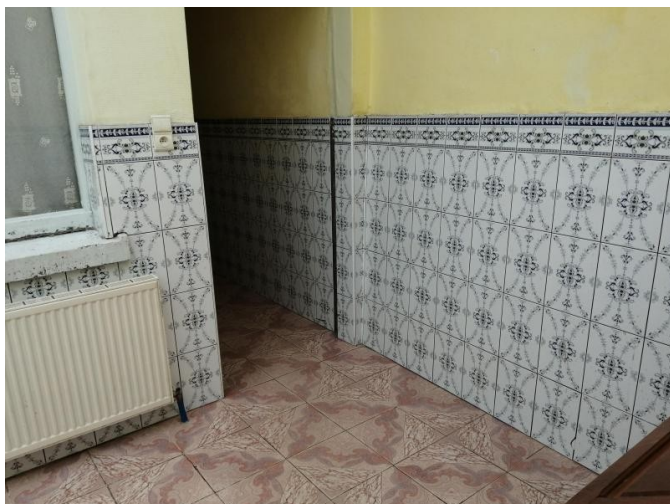
toepassing niet waarneembaar

staalname enkel mogelijk mits destructief onderzoek

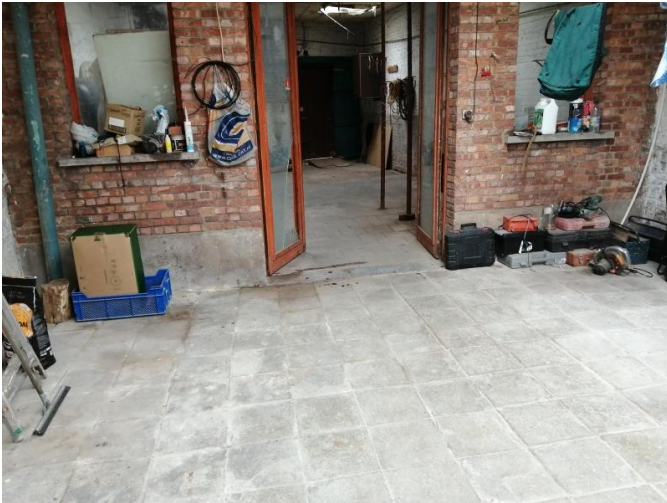
verharding in betontegels

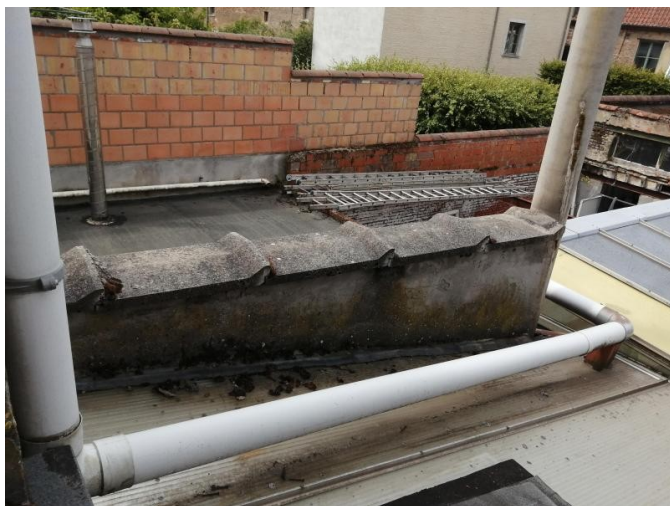
dekstenen in beton

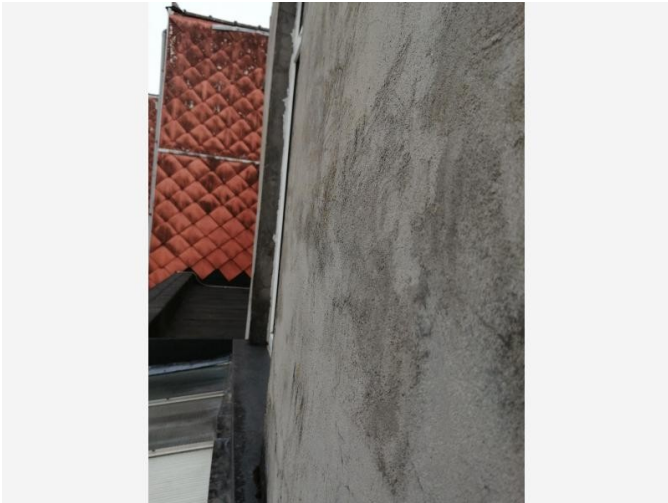
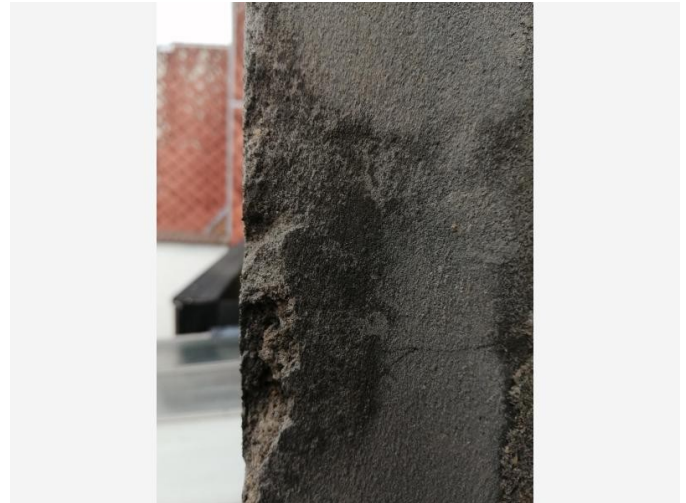
## Fiche 10: crepi

Geen asbest

| # | Type | Referentie | Resultaat |
|---|---|---|---|
| 10.1 | Mengmonster | 6020169190 1144520 Crepi | Geen asbest |

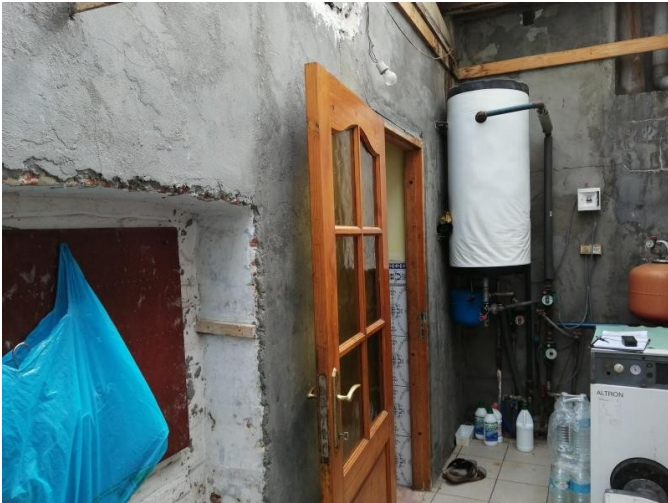
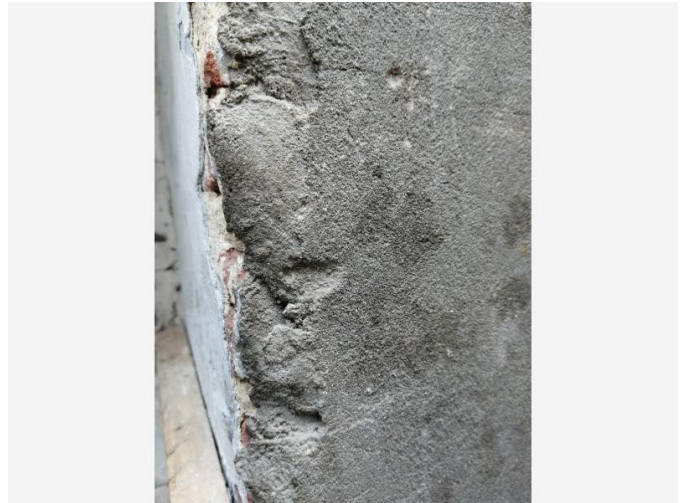
## Fiche 11: bezetting overdekte koer

Geen asbest

| # | Type | Referentie | Resultaat |
|---|---|---|---|
| 11.1 | Mengmonster | 6020169320 1144519 Bezetting koer | Geen asbest |

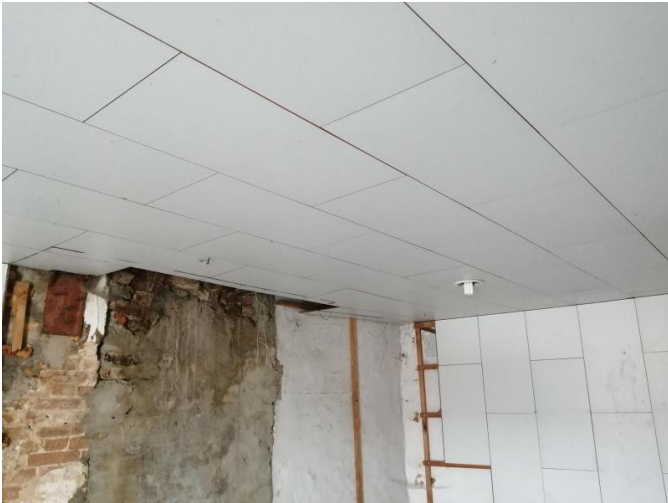
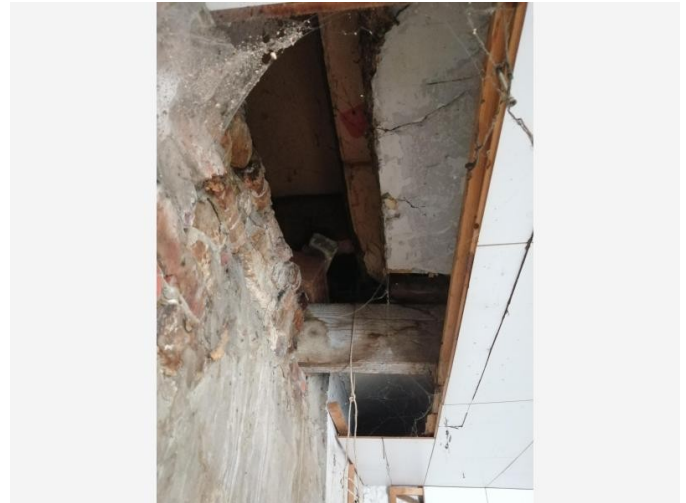
## Fiche 12: gips plafonds

Geen asbest

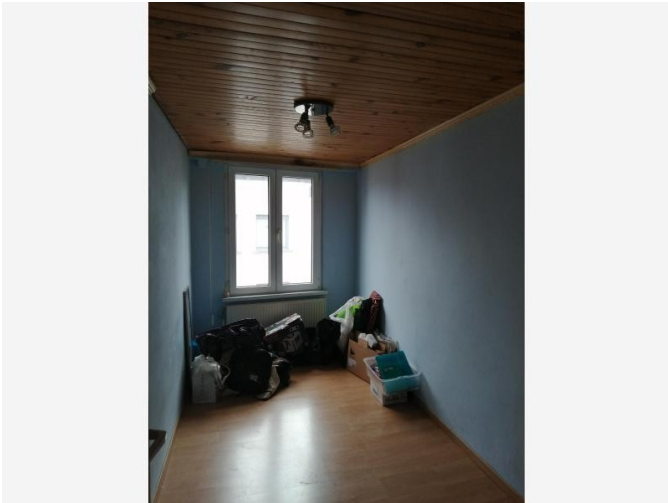
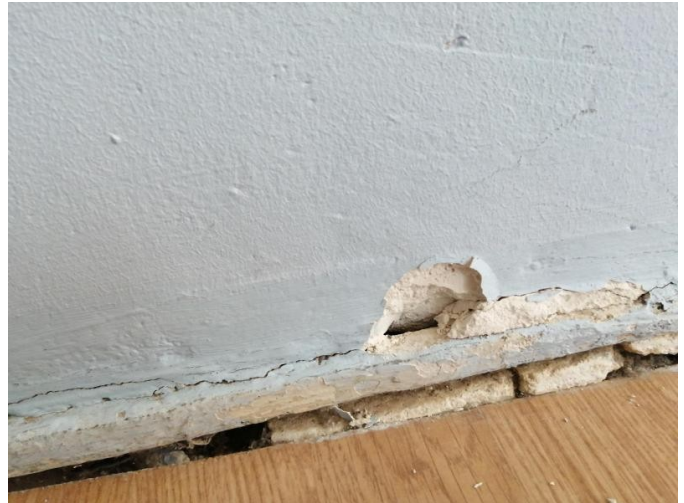
## Fiche 13: gips wanden

Geen asbest

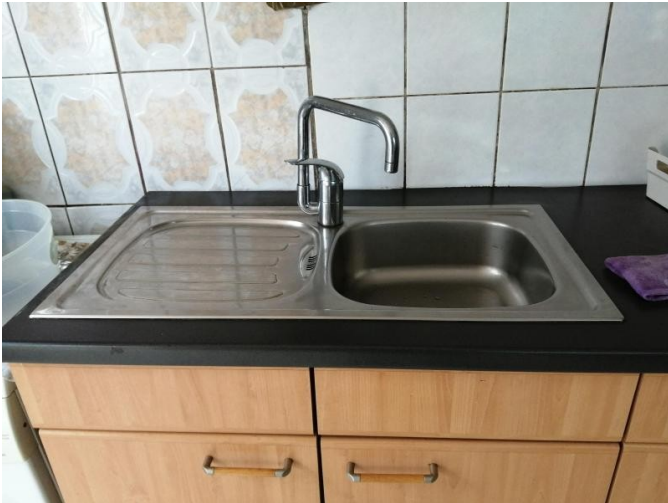
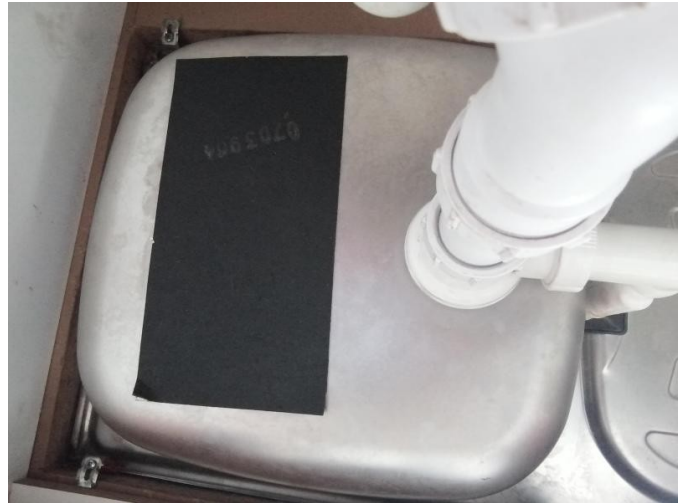
## Fiche 14: anti-bonsplaat spoeltafel

Geen asbest

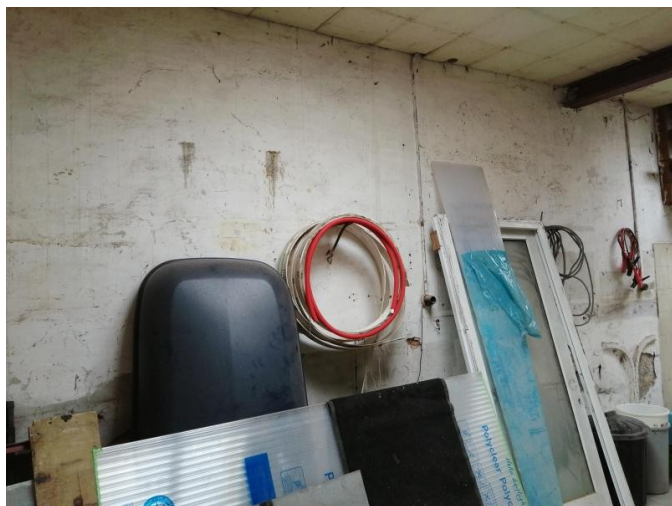
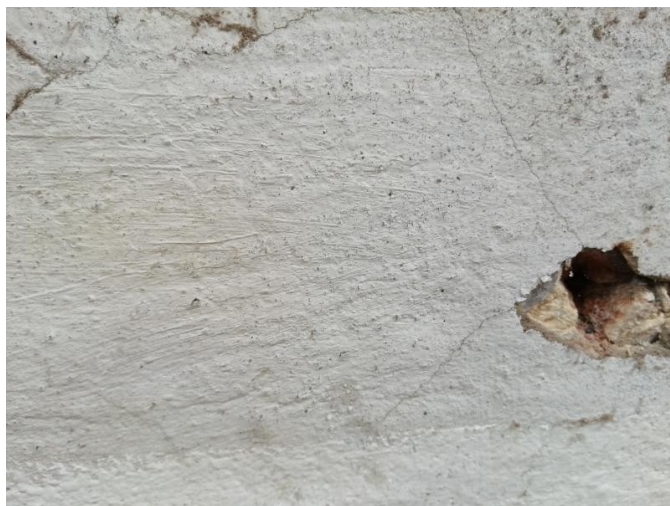
## Fiche 15: bezetting loods

Geen asbest

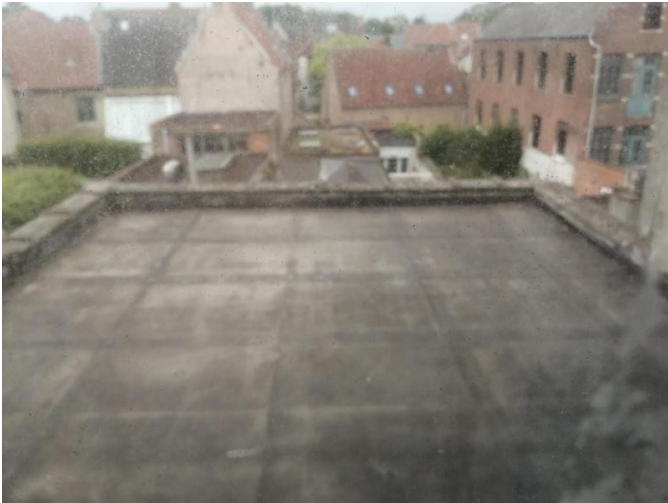
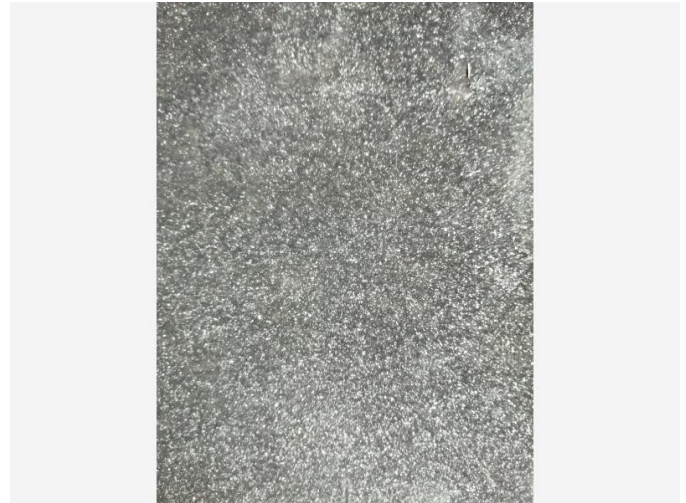
## Fiche 16: roofing

Geen asbest

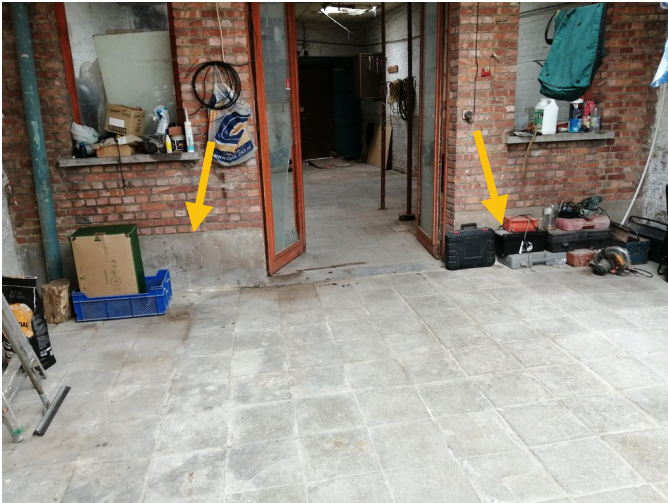
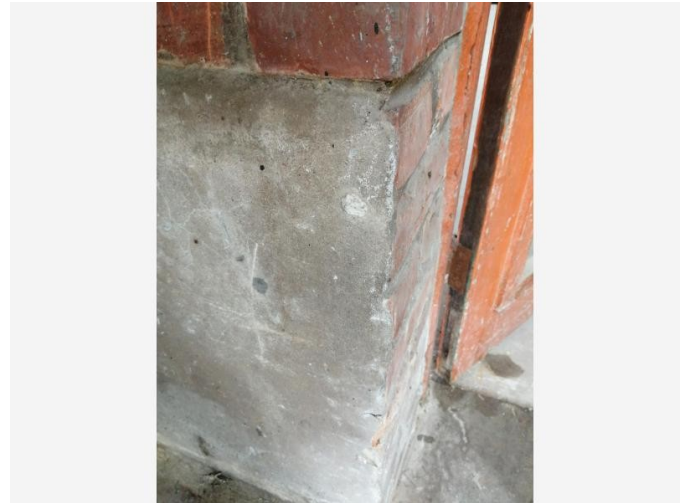
## Fiche 17: plint cement

Geen asbest
