# Asbestinventarisatetest

Weyneshoflei 26, 2820 Bonheiden

Attestnummer : 20260821-000192.000

**Niet-asbestveilig**

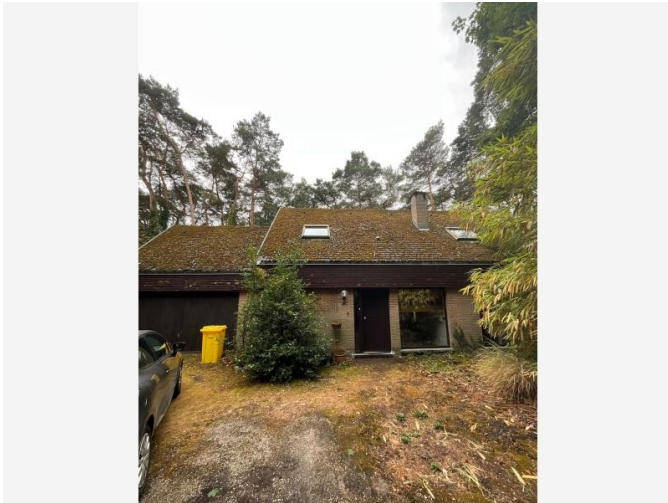
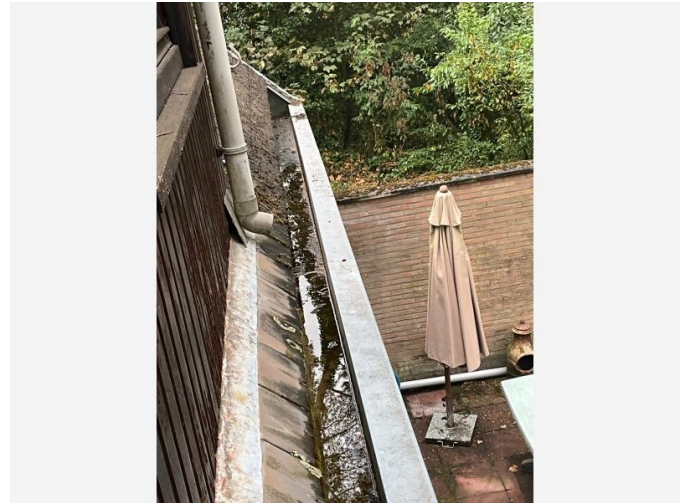
**Dringend verwijderen**

| Beschrijving | Slib/sediment dakgoot |
| Bron van de resten | Eternit dakleien |
| Gebondenheid resten | Niet hecht |

- Verwijder het asbestafval.
- Voer bijkomende staalname(s) uit.

- Eenvoudige handelingen: mag via doe-het-zelf of door werknemer(s) met opleidingsattest eenvoudige handelingen  
Reinig de dakgoten om asbesthoudend sediment of slib te verwijderen.

Voor verwijdering het slib extra bevochtigen of fixeren om stof te voorkomen , niet breken om stof te beperken .

Schep het mos in dubbel plastic zak , sluit dit luchtdicht af , en breng dit naar een erkend verwerker . Slib behoort tot niet hechtgebonden afval.

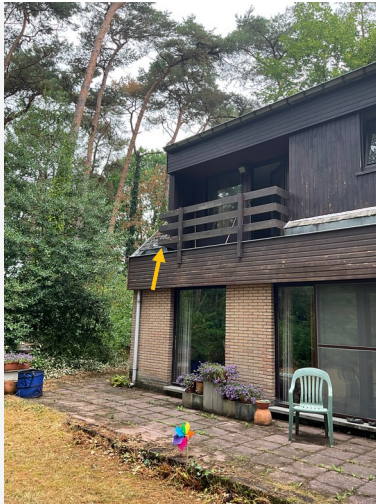
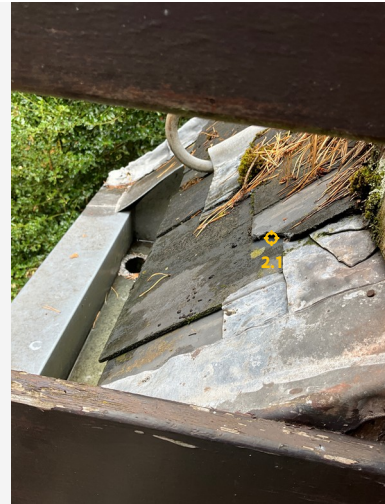
| Opmerking | <p>Er werd een staal genomen aan een uitstekend stuk waardoor de waterdichtheid van de dakbedekking niet in het gedrang komt.</p> <p>De vermelde oppervlaktes, diktes en volumes betreffen een beredeneerde schatting. Er worden geen rechten verleend aan deze oppervlaktes/diktes/volumes.</p> |

- Eenvoudige handelingen: mag via doe-het-zelf of door werknemer(s) met opleidingsattest eenvoudige handelingen  
EH via doe-het zelf Standaard dragen van de nodige wegwerp beschermingsmiddelen FFP 3 masker , handschoenen en tyvec CAT III type 5-6 , afwasbaar schoeisel Indien mogelijk de ondervloer afdekken , leien voorzichtig verwijderen, extra fixeren, niet breken , niet gooien, onmiddellijk verpakken of voorzichtig in container met asbest bag plaatsen. Voldoende benevelen/bevochtigen tijdens de duur van de werken. Gebruik geen storkokers. Voor hechtgebonden toepassingen: Bij verwijdering door doe-het-zelf moet men dit afval dubbel en luchtdicht verpakt aandienen bij het gemeentelijk recyclagepark. Men raadpleegt best op voorhand de voorwaarden van het recyclagepark. Indien leien in slechte staat zijn en kans bestaat op breken : Eenvoudige handeling opgeleid personeel , alle werknemer(s) moeten wel beschikken over een opleidingsattest eenvoudige handelingen 8u Zie ook link Zie <https://ovam.vlaanderen.be/wie-mag-wat->

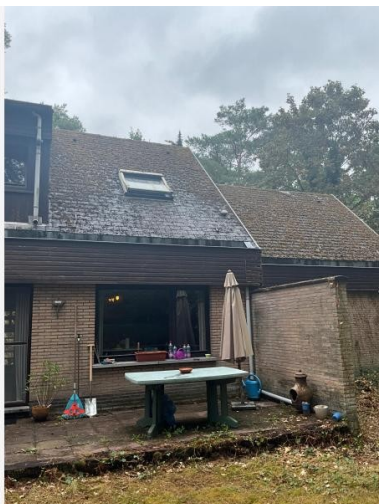
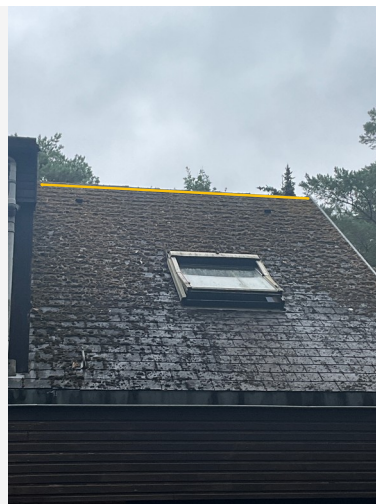
| Opmerking | <p>De opgegeven volumes betreffen een beredeneerde schatting, er worden geen rechten toegekend aan deze schatting.</p> <p>De materialen zijn visueel herkend als asbest verdacht.</p> |

- Eenvoudige handelingen: mag via doe-het-zelf of door werknemer(s) met opleidingsattest eenvoudige handelingen  
EH via doe-het zelf Standaard dragen van de nodige wegwerp beschermingsmiddelen FFP 3 masker, handschoenen en tyvec CAT III type 5-6, afwasbaar schoeisel Indien mogelijk de ondervloer afdekken, nokpannen/windveren voorzichtig verwijderen, extra fixeren, niet breken, niet gooien, onmiddellijk dubbel verpakken, luchtdicht afsluiten of voorzichtig in container met asbest bag plaatsen. Voldoende benevelen/bevochtigen tijdens de duur van de werken. Indien nokpannen/windveren in slechte staat zijn en kans bestaat op breken: Eenvoudige handeling opgeleid personeel, alle werknemer(s) moeten wel beschikken over een opleidingsattest eenvoudige handelingen 8u Voor hechtgebonden toepassingen: Bij verwijdering

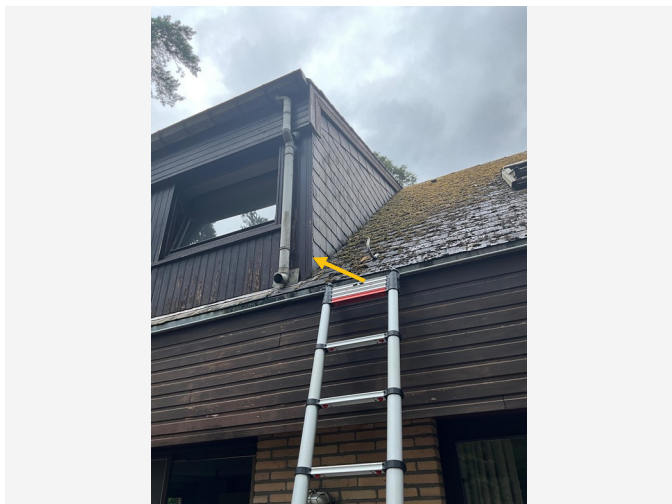
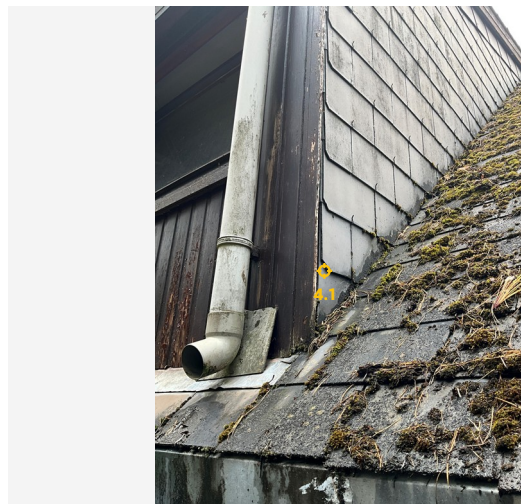
| Opmerking | <p>Er werd een staal genomen aan een uitstekend stuk waardoor de waterdichtheid van de dakbedekking niet in het gedrang komt.</p> <p>De vermelde oppervlaktes, diktes en volumes betreffen een beredeneerde schatting. Er worden geen rechten verleend aan deze oppervlaktes/diktes/volumes.</p> |

- Eenvoudige handelingen: mag via doe-het-zelf of door werknemer(s) met opleidingsattest eenvoudige handelingen  
EH via doe-het zelf Standaard dragen van de nodige wegwerp beschermingsmiddelen FFP 3 masker , handschoenen en tyvec CAT III type 5-6 , afwasbaar schoeisel Indien mogelijk de ondervloer afdekken , leien voorzichtig verwijderen, extra fixeren, niet breken , niet gooien, onmiddellijk verpakken of voorzichtig in container met asbest bag plaatsen. Voldoende benevelen/bevochtigen tijdens de duur van de werken. Gebruik geen storkokers. Voor hechtgebonden toepassingen: Bij verwijdering door doe-het-zelf moet men dit afval dubbel en luchtdicht verpakt aandienen bij het gemeentelijk recyclagepark. Men raadpleegt best op voorhand de voorwaarden van het recyclagepark. Indien leien in slechte staat zijn en kans bestaat op breken : Eenvoudige handeling opgeleid personeel , alle werknemer(s) moeten wel beschikken over een opleidingsattest eenvoudige handelingen 8u Zie ook link Zie <https://ovam.vlaanderen.be/wie-mag-wat->

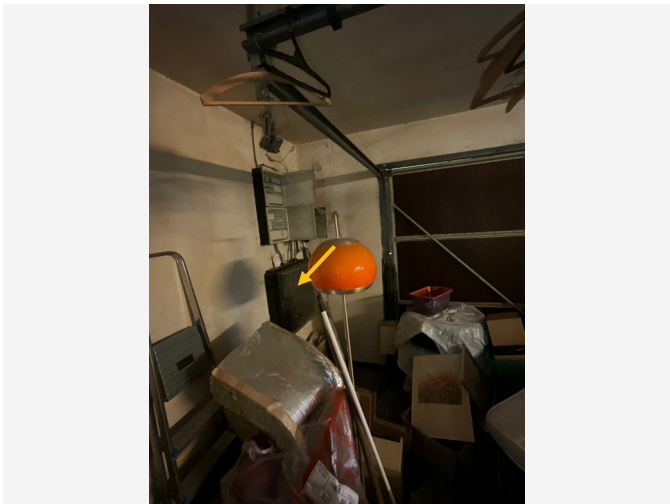
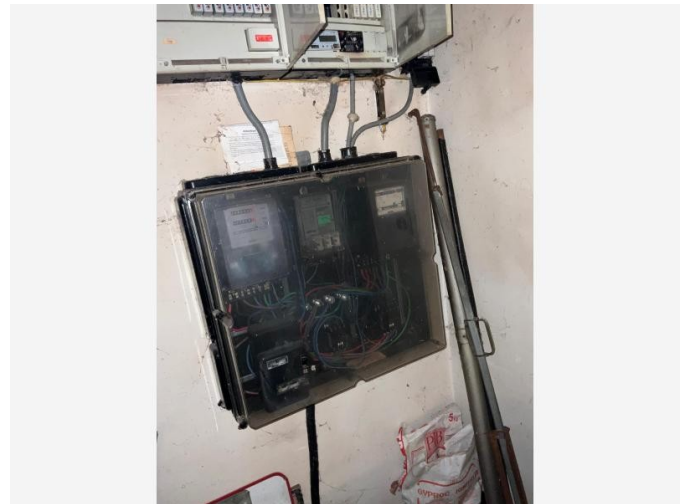
| Identificatiemethode | <p>De asbestdeskundige beoordeelt het materiaal als asbestverdacht en dus asbesthoudend, en dit zonder monstername.</p> <p>Motivatie: De monstername brengt andere schade aan dan schade die inherent is aan de monstername.</p> |
| Opmerking | Het is moeilijk te bepalen of de bakeliettoepassingen in de woning ook effectief asbesthoudend zijn (het kan ook gaan om de asbestvrije variant). Er werd geen monster genomen owv beschadiging aan een elektrisch gerelateerde toepassing, extra controle bij verwijdering van het verdacht materiaal. Vermoedelijk zal de toepassing verwijderd worden bij aanpassing van het elektriciteitsnetwerk. |

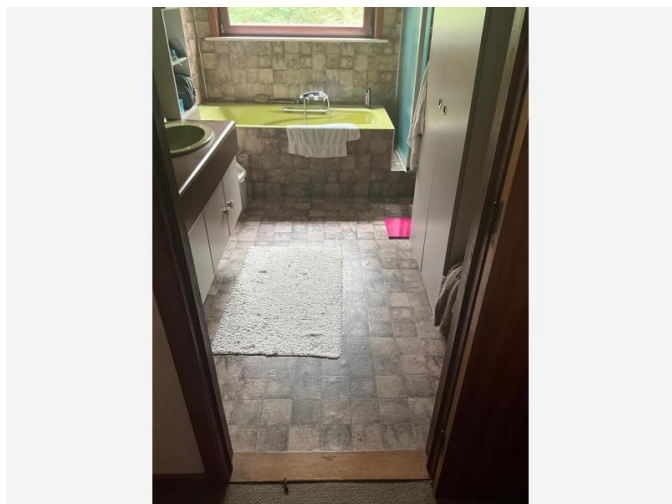
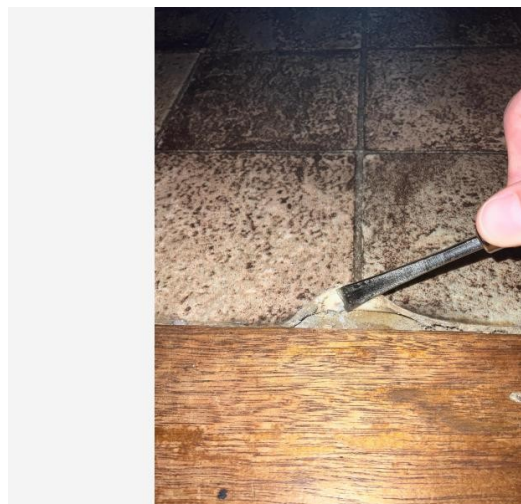
## Fiche 11: Vinylvloer niet verdacht

| Basis voor advies | De asbestdeskundige beoordeelt het materiaal als niet-asbestverdacht. |

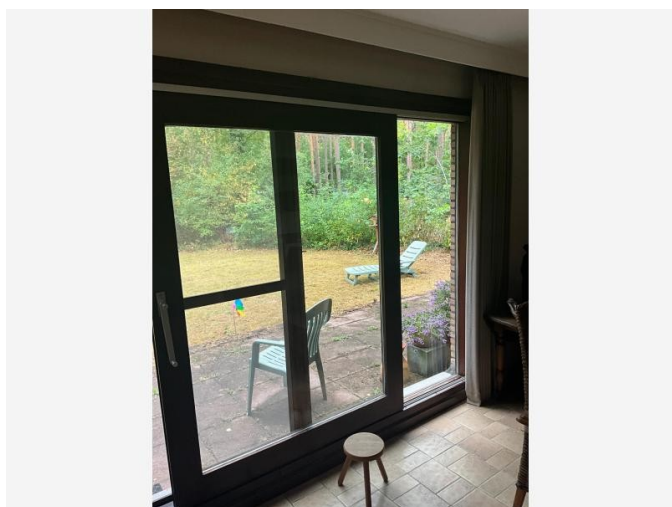
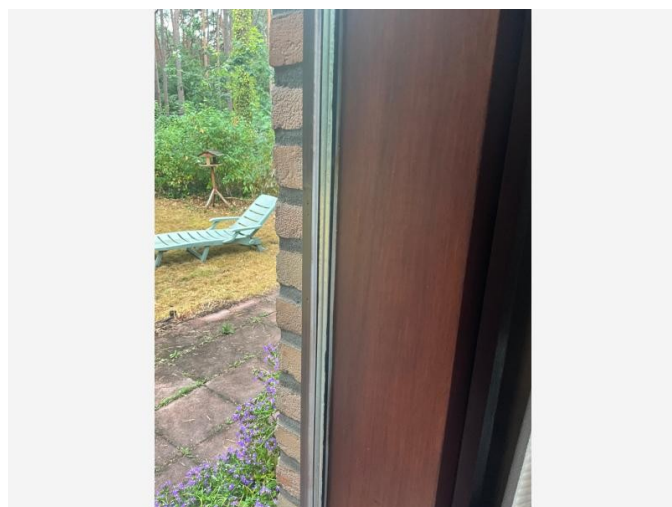
### Fiche 18: Kit raam-kader niet verdacht (visueel vastgesteld)

| Beschrijving | Notitie | Terug te vinden op plannen |
|---|---|---|
| Fiche 18: Kit raam-kader niet verdacht (visueel vastgesteld) | De gebruikte siliconen kit is niet asbestverdacht | Plan 1.1: Plan gelijkvloers<br>Plan 1.3: Plan verdieping |
