# Asbestinventarisatetest

Tervuursesteenweg 285, 1981 Zemst

Attestnummer : 20250715-000395.000

Uitgegeven op : 15.07.2025

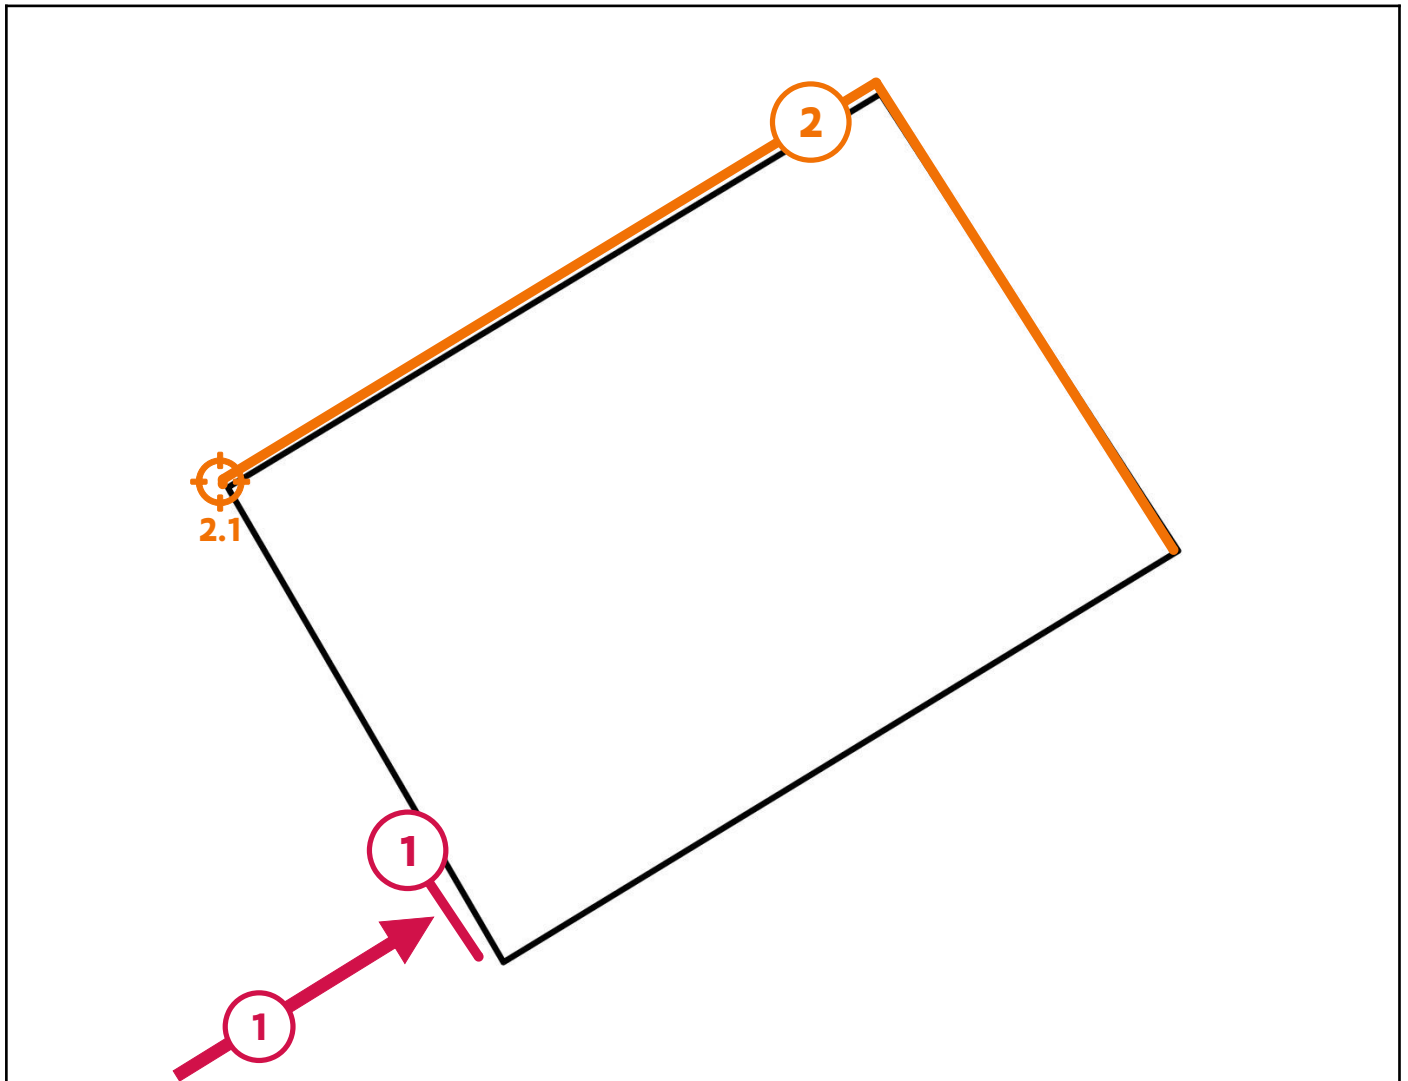
## Plan 2.1: Bijgebouw plan

| Beschrijving | Type | Actie |
|---|---|---|
| 1. Asbestafval aan bijgebouw | Asbestmateriaal | Dringend verwijderen |
| 2. Golfplaten aan bijgebouw | Asbestmateriaal | Verwijderen |

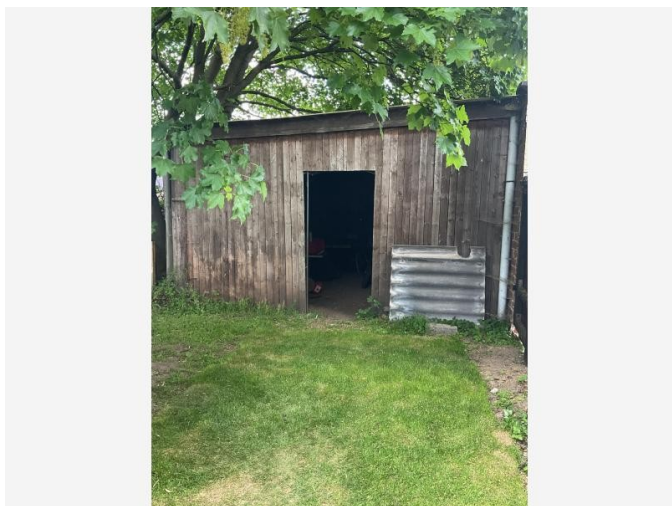
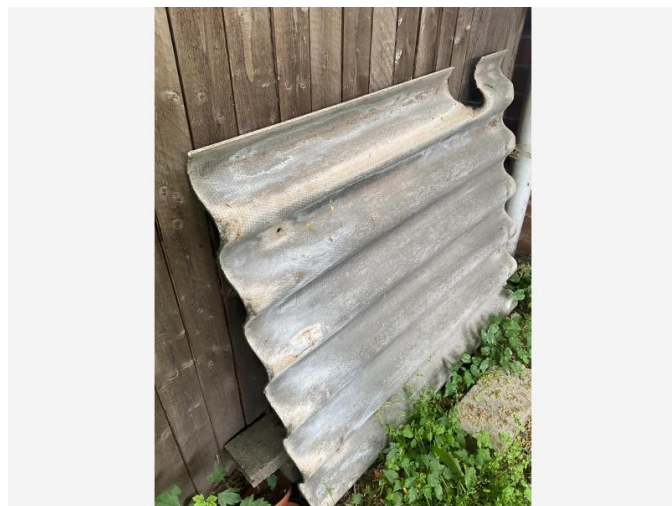
Het asbestmateriaal valt onder de mijlpaal van 2040.

| Beschrijving | Asbestafval aan bijgebouw |
| Type afvalstof | Betreft stock-voorraad of gedemonteerde asbestmaterialen |
| Asbestmaterialen | <ul style="list-style-type: none"><li>Dak- en gevelbekleding - Golfplaat</li></ul> |
| Hoeveelheid (gewicht - aantal) | <ul style="list-style-type: none"><li>20,00 kg - 1 stuk</li></ul> |

- Verwijder het asbestafval.

- Eenvoudige handelingen: mag via doe-het-zelf of door werknemer(s) met opleidingsattest eenvoudige handelingen  
Hechtgebonden asbestafval dewelke niet meer gedemonteerd moet worden. Voer dit afval met correcte verpakking af.

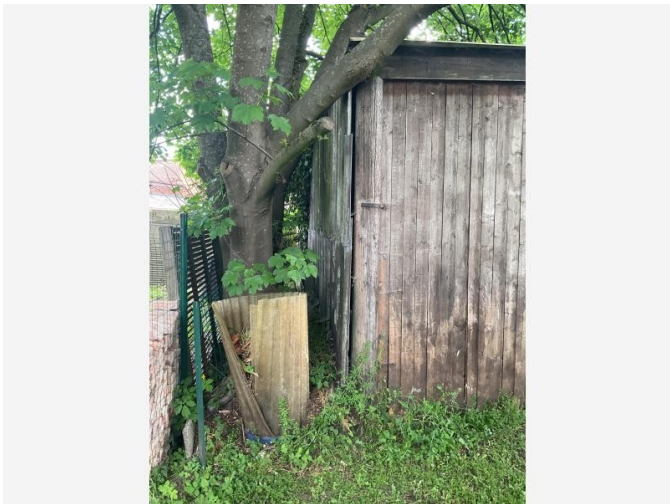
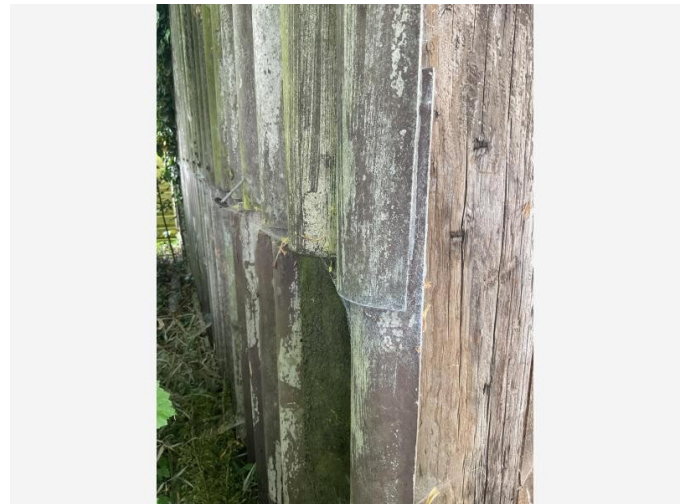
Het asbestmateriaal valt onder de mijlpaal van 2034.

| Eindbeoordeling materiaalrisico | Verhoogd materiaalrisico en/of verhoogde kans op vezelvrijgave |

| Toestand van het materiaal | Matig beschadigd, matig verweerd |

| # | Type | Referentie | Resultaat |
|---|---|---|---|
| 2.1 | Puntmonster | MM03 | Chrysotiel |

| Beschrijving | Golfplaten aan bijgebouw |
| Hoeveelheid (oppervlakte - aantal) | • 36,00 m <sup>2</sup> - 1 stuk |

- Verwijder dit asbestmateriaal zo snel mogelijk. Volg de toestand goed op.
- Hemelwater dat afspoelt van asbestcement daken of gevels kan asbestdeeltjes bevatten. Gebruik het enkel voor gesloten circuits (bv. spoelen toiletten). Reinig na het vervangen van het dak of de gevel de dakgoten en regenwaterput of -ton om asbesthoudend sediment of slib te verwijderen

- Eenvoudige handelingen: mag via doe-het-zelf of door werknemer(s) met opleidingsattest eenvoudige handelingen  
Hechtgebonden asbesttoepassing in open lucht.

Deze golfplaten kunnen manueel worden losgeschroefd en via de correcte wijze worden afgevoerd als hechtgebonden asbestafval.

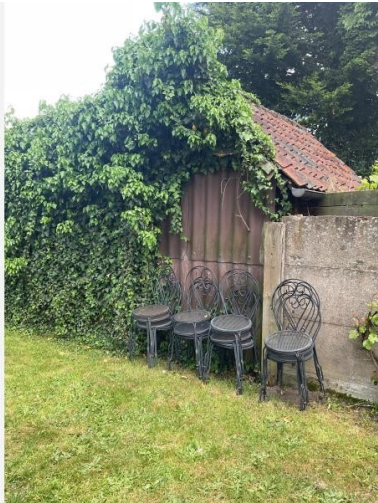
Deze golfplaten werden bevestigd tegen het bijgebouw van de buren. Dit is eigendom van de eigenaar van het aangrenzende pand. Gelieve hier voorzichtig mee om te gaan in afwachting van de verwijdering.

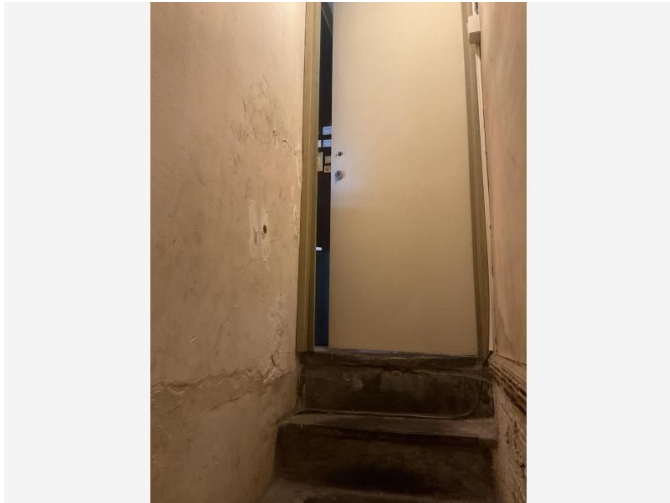
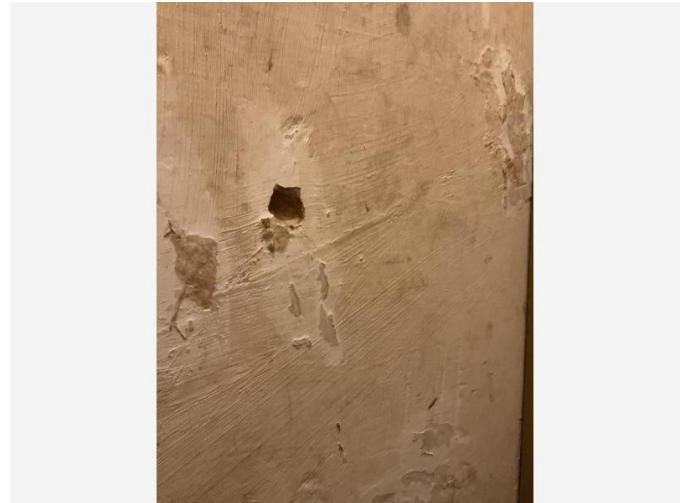
## Fiche 6: Pleisterwerk muren

Geen asbest

| # | Type | Referentie | Resultaat |
|---|---|---|---|
| 6.1 | Mengmonster | MM01 | Geen asbest |

| Opmerking | Alle niet aangeduide muren werden voorgezet met niet asbestverdachte materialen. |

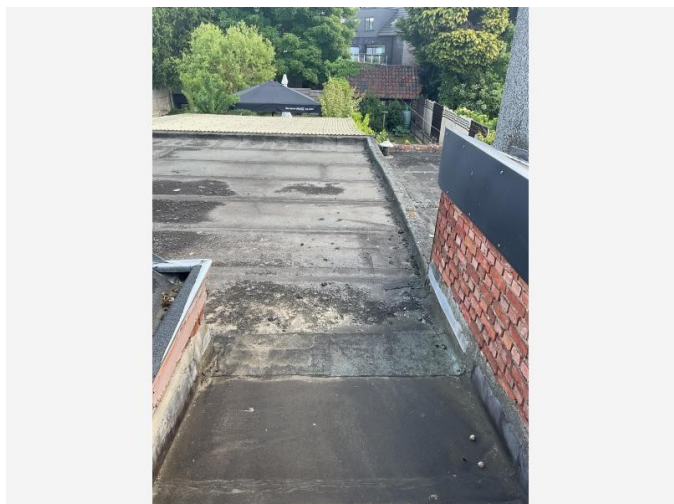
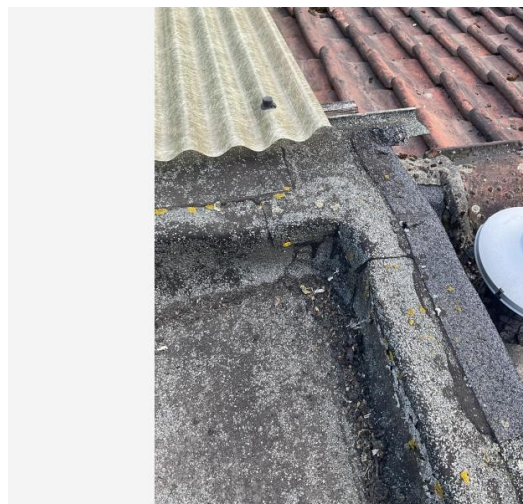
## Fiche 7: Roofing

Geen asbest

| # | Type | Referentie | Resultaat |
|---|---|---|---|
| 7.1 | Puntmonster | MM02 | Geen asbest |
