# Asbestinventarisatetest

Bleukensstraat 10, 2800 Mechelen

Attestnummer : 20240708-000373.000

**Niet-asbestveilig**

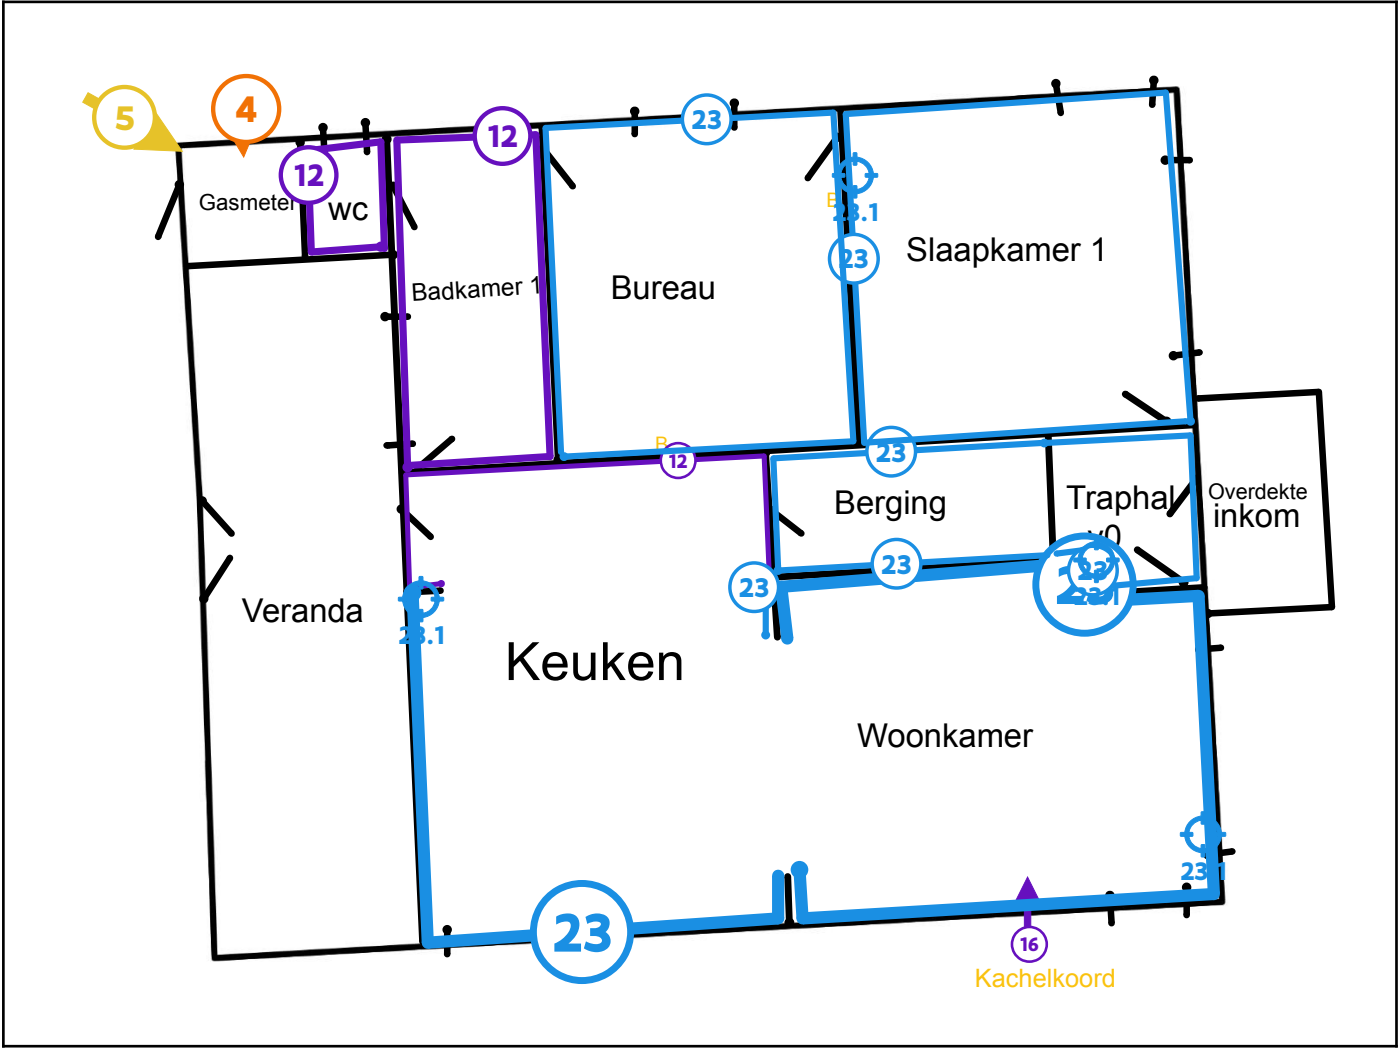
# Plan 1.1: Verdiep 0

| Beschrijving | Type | Actie |
|---|---|---|
| 4. Vezelcement doorvoer rondom gasleiding (Gasmeter) | Asbestmateriaal | Maatregelen nemen |
| 5. Verloren bekistingspaal gemaakt uit schoorsteenkanalen (Gasmeter) | Asbestmateriaal | Zorgvuldig beheren |
| 6. Bakelieten schakelaars/stopcontacten/armaturen | Asbestmateriaal | Zorgvuldig beheren |

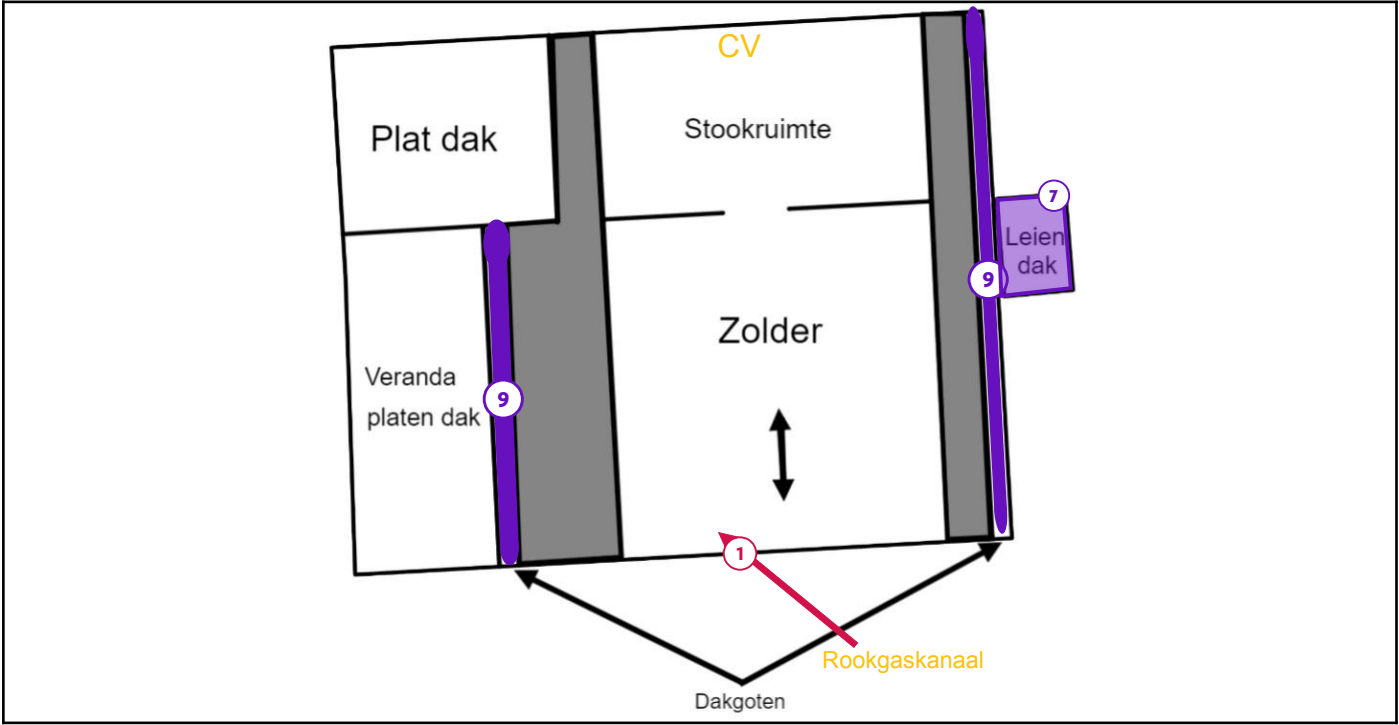
## Plan 1.3: Verdiep 2

| Beschrijving | Type | Actie |
|---|---|---|
| 1. Vezelcement rookgaskanaal (Zolder) | Asbestmateriaal | Dringend verwijderen |

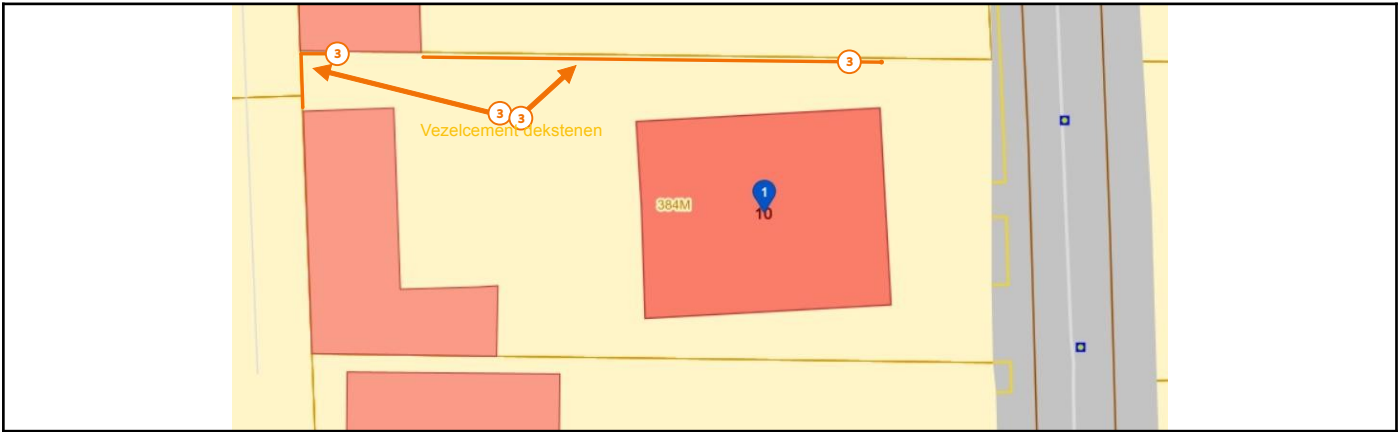
# Plan 1.6: Aanduidingen tuin

| Beschrijving | Type | Actie |
|---|---|---|
| 3. Vezelcement dekstenen | Asbestmateriaal | Verwijderen |

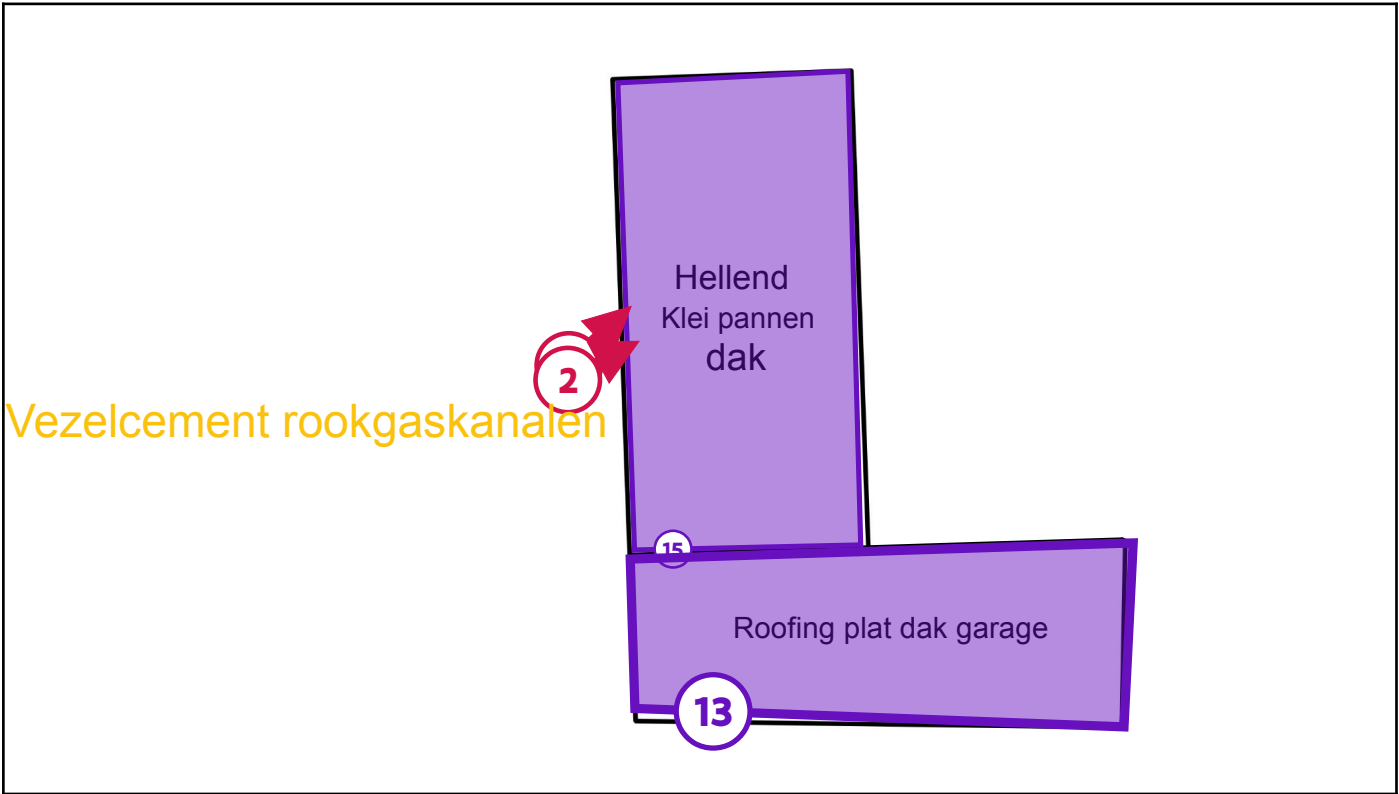
## Plan 2.3: Garage met werkplaatsen plan daken

| Beschrijving | Type | Actie |
|---|---|---|
| 2. Vezelcement rookgaskanalen (Garage met werkplaatsen) | Asbestmateriaal | Dringend verwijderen |

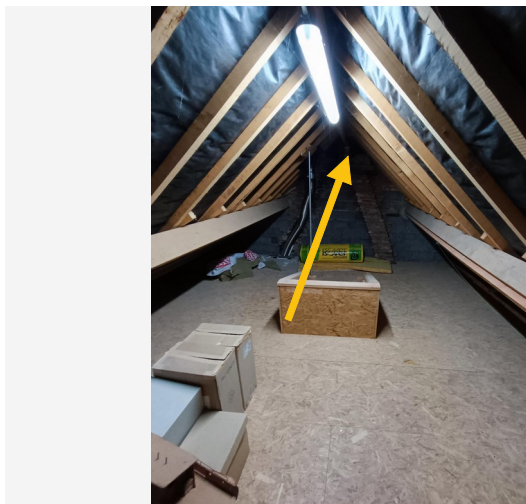
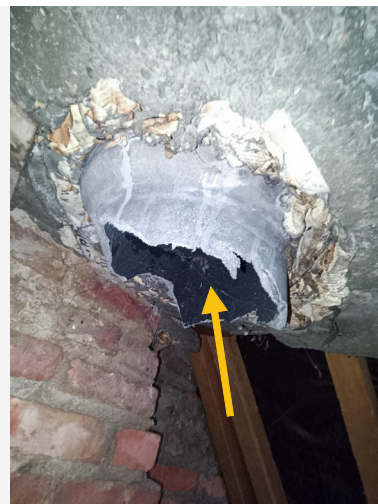
| Eindbeoordeling materiaalisico | Hoog materiaalisico en/of hoge kans op vezelvrijgave |
| Opmerking | De toepassing is in slechte staat, Vrije vezelbundels zijn verspreid op breukvlakken zichtbaar. |

| Asbestsoort (vezeltype) | Crocidoliet aanwezig |
| Toestand van het materiaal | Matig beschadigd, matig verweerd |

| Beschrijving | Vezelcement rookgaskanaal (Zolder) |

**Dringend verwijderen**

- Zorg voor een veilig beheer. Vermijd het beschadigen van het asbestmateriaal. Controleer de toestand jaarlijks op wijzigingen.

De buis kan voorzichtig losgebeiteld worden, extra bevochtigen om stof te voorkomen + dragen van de nodige beschermingsmiddelen (mondmasker ffp3, handschoenen, tyvec ) Bij de gemeente/containerpark afsluitzakken halen om dubbel in te pakken en af te voeren naar het containerpark als hechtgebonden asbestafval.

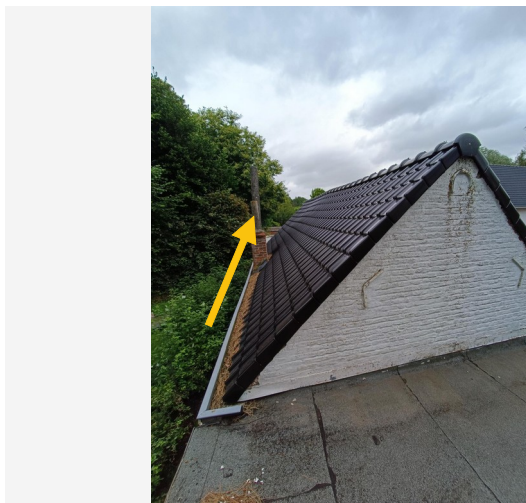
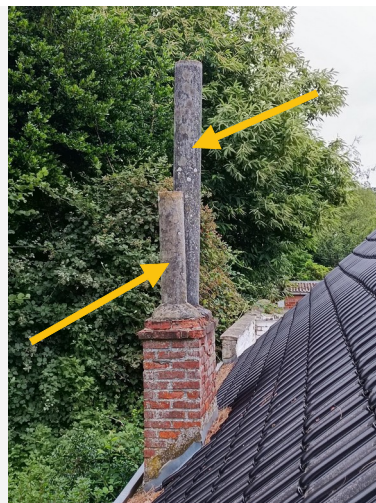
## Fiche 2: Vezelcement rookgaskanalen (Garage met werkplaatsen)

| Eindbeoordeling materiaalisico | Hoog materiaalisico en/of hoge kans op vezelvrijgave |
| Opmerking | De buizen bevatten sporen van mosvorming. |

| Asbestsoort (vezeltype) | Crocidoliet aanwezig |
| Toestand van het materiaal | Matig beschadigd, matig verweerd |

**Dringend verwijderen**

- Zorg voor een veilig beheer. Vermijd het beschadigen van het asbestmateriaal. Controleer de toestand jaarlijks op wijzigingen.

De buis kan voorzichtig losgebeiteld worden, extra bevochtigen om stof te voorkomen + dragen van de nodige beschermingsmiddelen (mondmasker ffp3, handschoenen, tyvec ) Bij de gemeente/containerpark afsluitzakken halen om dubbel in te pakken en af te voeren naar het containerpark als hechtgebonden asbestafval.

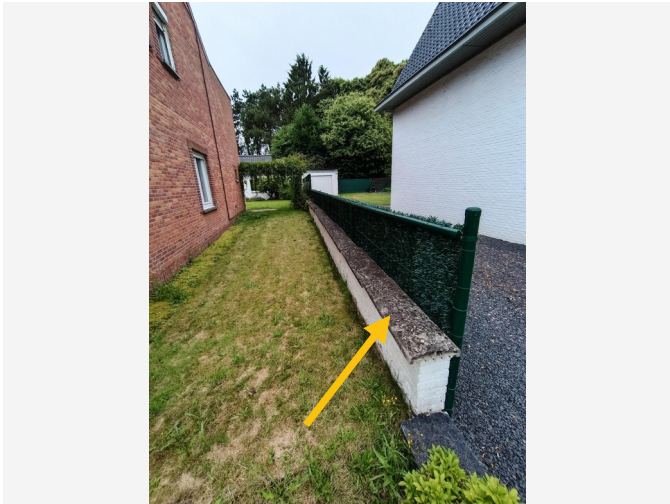
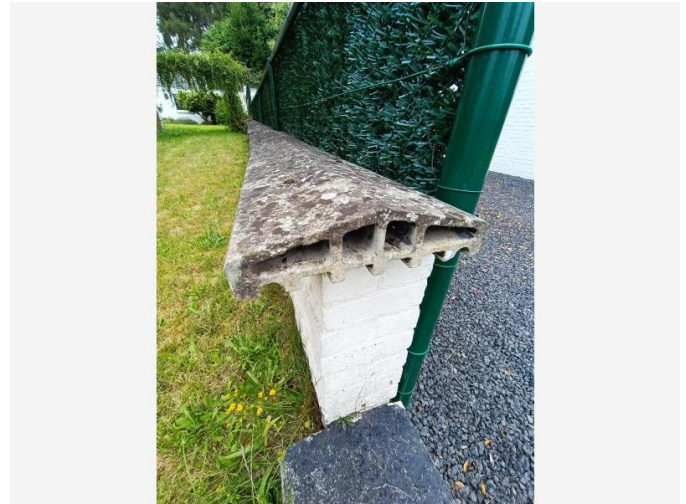
| Eindbeoordeling materiaalrisico | Verhoogd materiaalrisico en/of verhoogde kans op vezelvrijgave |
| Opmerking | De dekstenen bevatten mosvorming. |

| Asbestsoort (vezeltype) | Crocidoliet aanwezig |
| Toestand van het materiaal | Matig beschadigd, matig verweerd |

| Beschrijving | Vezelcement dekstenen |

Verwijderen

- Zorg voor een veilig beheer. Vermijd het beschadigen van het asbestmateriaal. Controleer de toestand jaarlijks op wijzigingen.

- Eenvoudige handelingen: mag via doe-het-zelf of door werknemer(s) met opleidingsattest eenvoudige handelingen  
EH via doe-het zelf : De dekstenen kunnen voorzichtig losgebeiteld worden , extra bevochtigen om stof te voorkomen + dragen van de nodige beschermingsmiddelen (mondmasker ffp3, handschoenen,tyvec ) verpakken in plastic folie en afvoeren naar het containerpark als hechtgebonden asbestafval.

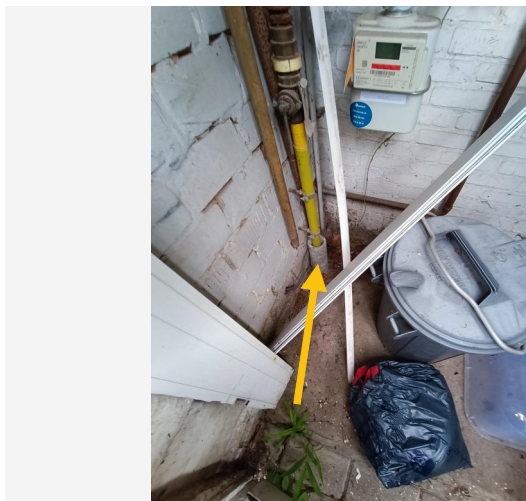
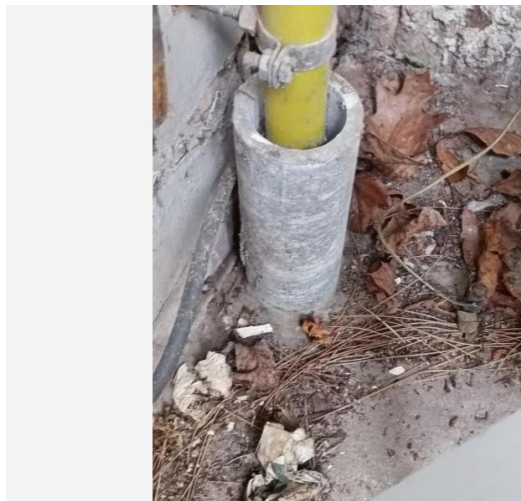
## Fiche 4: Vezelcement doorvoer rondom gasleiding (Gasmeter)

| Eindbeoordeling materiaalrisico | Verhoogd materiaalrisico en/of verhoogde kans op vezelvrijgave |

| Asbestsoort (vezeltype) | Crocidoliet aanwezig |
| Toestand van het materiaal | Licht beschadigd, licht verweerd. Intact materiaal type Pical – asbestboard of categorie III 'gebondenheid' |

Maatregelen nemen

- Zorg voor een veilig beheer. Vermijd het beschadigen van het asbestmateriaal. Controleer de toestand jaarlijks op wijzigingen.

Om de buis te verwijderen kan je geen hermetische zone zetten gezien de muur afgebroken wordt.

Verwijdering bij afbraak van gebouw door een erkend asbestverwijderaar met alternatieve techniek goedgekeurd door de FOD WASO
