**Verslag huishoudelijke elektrische installatie op laagspanning en zeer lage spanning****Algemeen:**

| Referentie: <b>011-20260327-01</b> | Datum controle: <b>27/03/2026</b> |

| Adres installatie: | <b>moederhoefstraat 14, 2547 - Lint</b> | Nummer teller(s): | <b>1LGZ0468560121</b> |

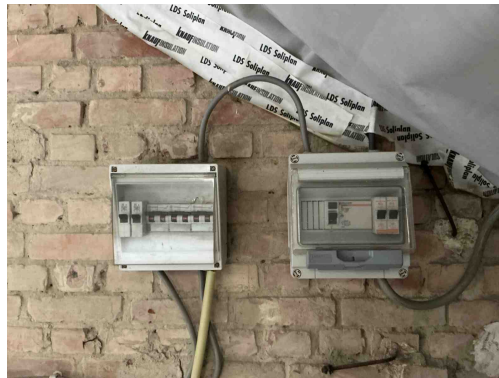
**B17** - De voedingsspanning is niet op elk bord vermeld (Boek 1: 3.1.3.3).  
*Opmerking: Oa alle borden*

| Aarding | |
|---|---|
| <b>B17</b> | De voedingsspanning is niet op elk bord vermeld (Boek 1: 3.1.3.3).<br><i>Opmerking: Oa alle borden</i> |

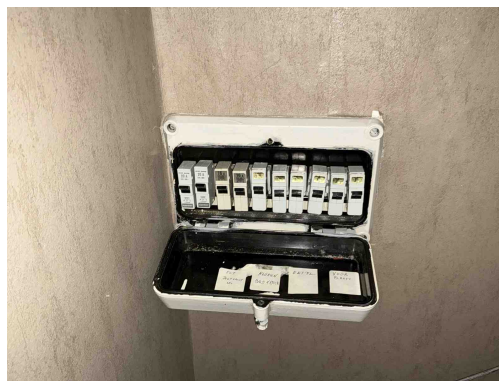
**B17** - De voedingsspanning is niet op elk bord vermeld (Boek 1: 3.1.3.3).  
*Opmerking: Oa alle borden*

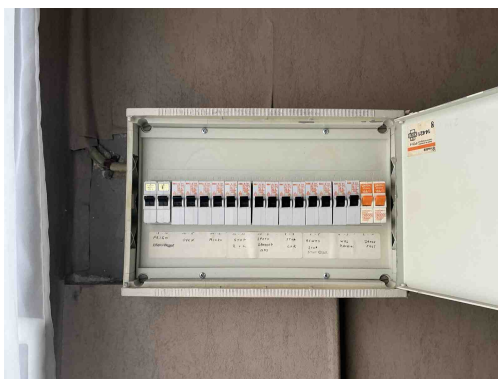
**B17** - De voedingsspanning is niet op elk bord vermeld (Boek 1: 3.1.3.3).  
*Opmerking: Oa alle borden*

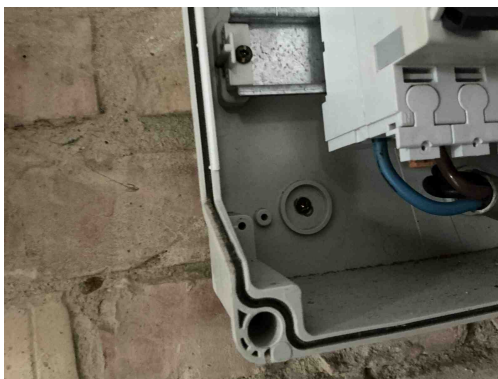
**T21** - Het elektrisch materieel is niet geplaatst volgens de voorschriften van de fabrikant/ regels van goed vakmanschap . (Boek 1: 1.4.1.3)  
*Opmerking: Oa ophangvijzen bord 1 en 2, aarding bord 1*

| Aarding | |
|---|---|
| <b>T21</b> | Het elektrisch materieel is niet geplaatst volgens de voorschriften van de fabrikant/ regels van goed vakmanschap . (Boek 1: 1.4.1.3)<br><i>Opmerking: Oa ophangvijzen bord 1 en 2, aarding bord 1</i> |

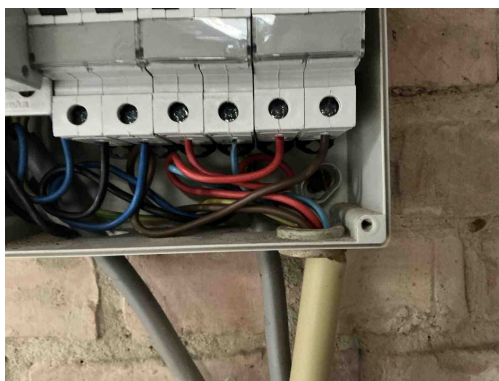
**T21** - Het elektrisch materieel is niet geplaatst volgens de voorschriften van de fabrikant/ regels van goed vakmanschap . (Boek 1: 1.4.1.3)

*Opmerking: Oa ophangvijzen bord 1 en 2, aarding bord 1*

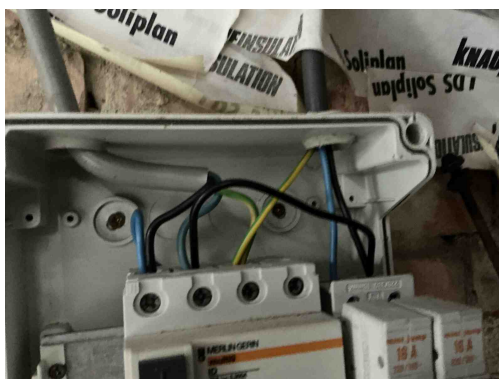
**T21** - Het elektrisch materieel is niet geplaatst volgens de voorschriften van de fabrikant/ regels van goed vakmanschap . (Boek 1: 1.4.1.3)

*Opmerking: Oa ophangvijzen bord 1 en 2, aarding bord 1*

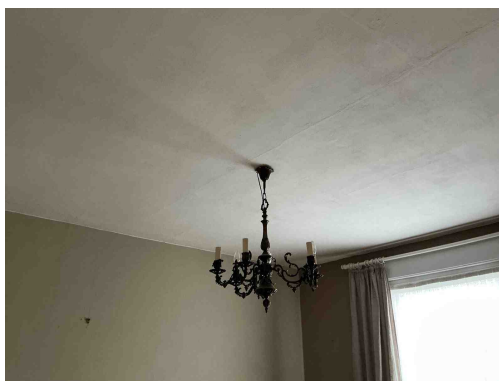
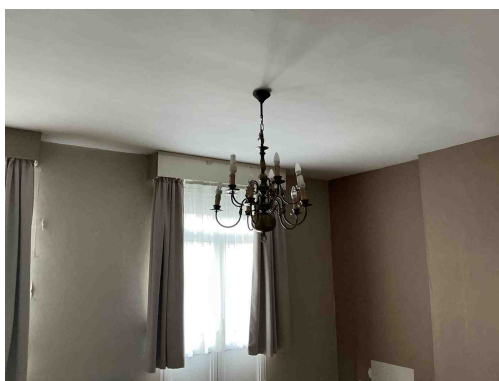
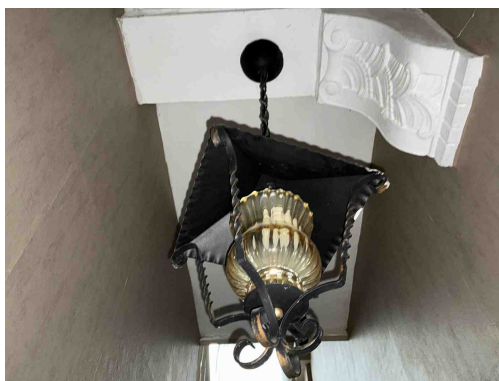
Klasse 0 toestel is niet toegestaan  
*Opmerking: Oa slaapkamers , hal*

| Aarding | |
|---|---|
| | Klasse 0 toestel is niet toegestaan<br><i>Opmerking: Oa slaapkamers , hal</i> |

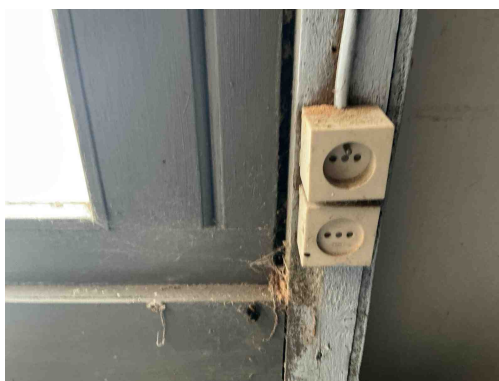
**A20** - Er bevindt zich een contactdoos zonder beschermingsgeleider in de elektrische installatie. Deze is niet geplaatst achter een differentieelstroombeschermingsinrichting met grote (max. 30mA) of zeer grote (max. 10mA) gevoeligheid.  
*Opmerking: Oa slaapkamers , woonkamer, keuken, ...*

**T13** - Opbouwcontactdozen en/of -schakelaars zonder achterplaatje mogen niet rechtstreeks op een brandbare ondergrond bevestigd worden (Boek 1: 4.3.3.5).  
*Opmerking: Oa garage*

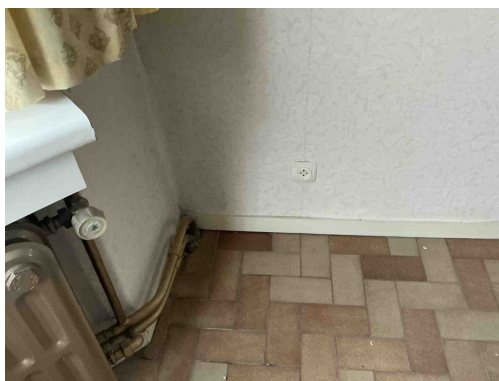
**A20** - Er bevindt zich een contactdoos zonder beschermingsgeleider in de elektrische installatie. Deze is niet geplaatst achter een differentieelstroombeschermingsinrichting met grote (max. 30mA) of zeer grote (max. 10mA) gevoeligheid.

*Opmerking: Oa slaapkamers , woonkamer, keuken, ...*

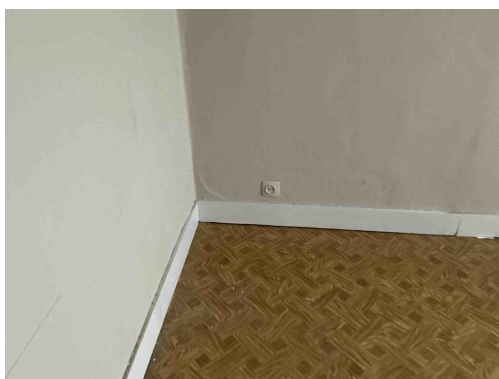
**A20** - Er bevindt zich een contactdoos zonder beschermingsgeleider in de elektrische installatie. Deze is niet geplaatst achter een differentieelstroombeschermingsinrichting met grote (max. 30mA) of zeer grote (max. 10mA) gevoeligheid.

*Opmerking: Oa slaapkamers , woonkamer, keuken, ...*

**T11** - De contactdozen waarvan de toegekende stroomsterkte maximaal 16A en de toegekende spanning maximaal 250V bedraagt en niet bedoeld zijn voor de voeding van een of meerdere verbruikstoestellen voor een specifiek doel en niet geplaatst zijn in of op schakel- en verdeelborden, beschikken niet of IPXX-D (incl. gemeenschappelijke delen residentieel geheel) (Boek 1: 4.2.2.3/5.3.5.2).

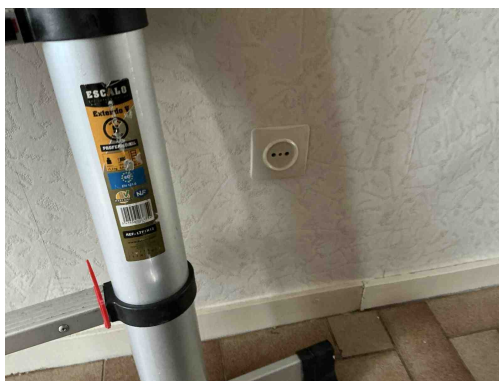
**A20** - Er bevindt zich een contactdoos zonder beschermingsgeleider in de elektrische installatie. Deze is niet geplaatst achter een differentieelstroombeschermingsinrichting met grote (max. 30mA) of zeer grote (max. 10mA) gevoeligheid.

*Opmerking: Oa slaapkamers , woonkamer, keuken, ...*

**T11** - De contactdozen waarvan de toegekende stroomsterkte maximaal 16A en de toegekende spanning maximaal 250V bedraagt en niet bedoeld zijn voor de voeding van een of meerdere verbruikstoestellen voor een specifiek doel en niet geplaatst zijn in of op schakel- en verdeelborden, beschikken niet of IPXX-D (incl. gemeenschappelijke delen residentieel geheel) (Boek 1: 4.2.2.3/5.3.5.2).

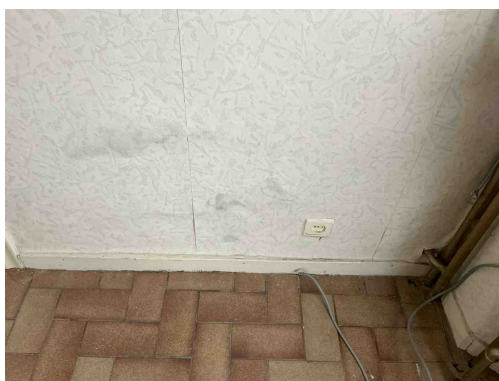
**A20** - Er bevindt zich een contactdoos zonder beschermingsgeleider in de elektrische installatie. Deze is niet geplaatst achter een differentieelstroombeschermingsinrichting met grote (max. 30mA) of zeer grote (max. 10mA) gevoeligheid.

*Opmerking: Oa slaapkamers , woonkamer, keuken, ...*

**T11** - De contactdozen waarvan de toegekende stroomsterkte maximaal 16A en de toegekende spanning maximaal 250V bedraagt en niet bedoeld zijn voor de voeding van een of meerdere verbruikstoestellen voor een specifiek doel en niet geplaatst zijn in of op schakel- en verdeelborden, beschikken niet of IPXX-D (incl. gemeenschappelijke delen residentieel geheel) (Boek 1: 4.2.2.3/5.3.5.2).

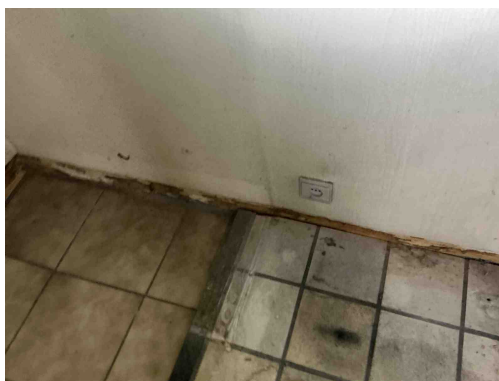
**A20** - Er bevindt zich een contactdoos zonder beschermingsgeleider in de elektrische installatie. Deze is niet geplaatst achter een differentieelstroombeschermingsinrichting met grote (max. 30mA) of zeer grote (max. 10mA) gevoeligheid.

*Opmerking: Oa slaapkamers , woonkamer, keuken, ...*

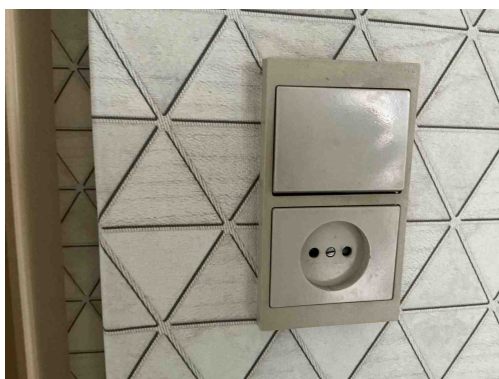
**A20** - Er bevindt zich een contactdoos zonder beschermingsgeleider in de elektrische installatie. Deze is niet geplaatst achter een differentieelstroombeschermingsinrichting met grote (max. 30mA) of zeer grote (max. 10mA) gevoeligheid.

*Opmerking: Oa slaapkamers , woonkamer, keuken, ...*

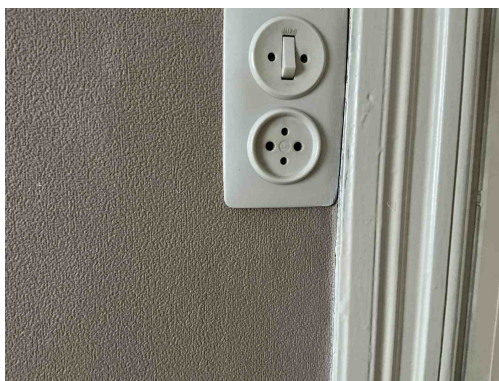
**A20** - Er bevindt zich een contactdoos zonder beschermingsgeleider in de elektrische installatie. Deze is niet geplaatst achter een differentieelstroombeschermingsinrichting met grote (max. 30mA) of zeer grote (max. 10mA) gevoeligheid.

*Opmerking: Oa slaapkamers , woonkamer, keuken, ...*

**T11** - De contactdozen waarvan de toegekende stroomsterkte maximaal 16A en de toegekende spanning maximaal 250V bedraagt en niet bedoeld zijn voor de voeding van een of meerdere verbruikstoestellen voor een specifiek doel en niet geplaatst zijn in of op schakel- en verdeelborden, beschikken niet of IPXX-D (incl. gemeenschappelijke delen residentieel geheel) (Boek 1: 4.2.2.3/5.3.5.2).

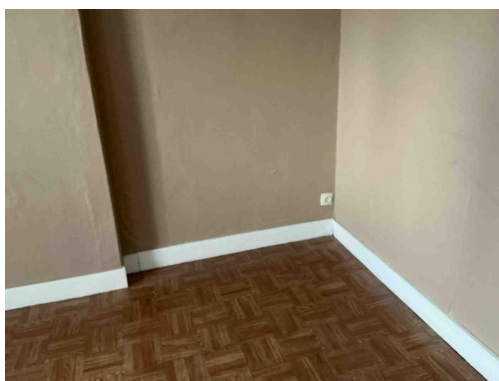
**A20** - Er bevindt zich een contactdoos zonder beschermingsgeleider in de elektrische installatie. Deze is niet geplaatst achter een differentieelstroombeschermingsinrichting met grote (max. 30mA) of zeer grote (max. 10mA) gevoeligheid.

*Opmerking: Oa slaapkamers , woonkamer, keuken, ...*

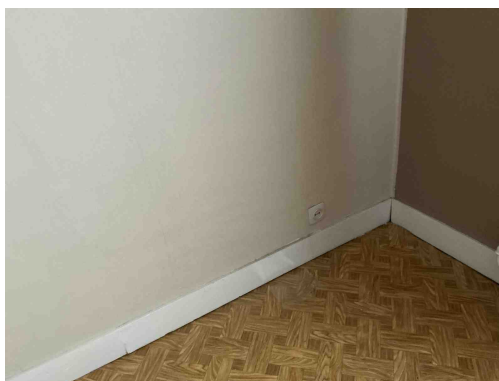
**A20** - Er bevindt zich een contactdoos zonder beschermingsgeleider in de elektrische installatie. Deze is niet geplaatst achter een differentieelstroombeschermingsinrichting met grote (max. 30mA) of zeer grote (max. 10mA) gevoeligheid.

*Opmerking: Oa slaapkamers , woonkamer, keuken, ...*

**T11** - De contactdozen waarvan de toegekende stroomsterkte maximaal 16A en de toegekende spanning maximaal 250V bedraagt en niet bedoeld zijn voor de voeding van een of meerdere verbruikstoestellen voor een specifiek doel en niet geplaatst zijn in of op schakel- en verdeelborden, beschikken niet of IPXX-D (incl. gemeenschappelijke delen residentieel geheel) (Boek 1: 4.2.2.3/5.3.5.2).

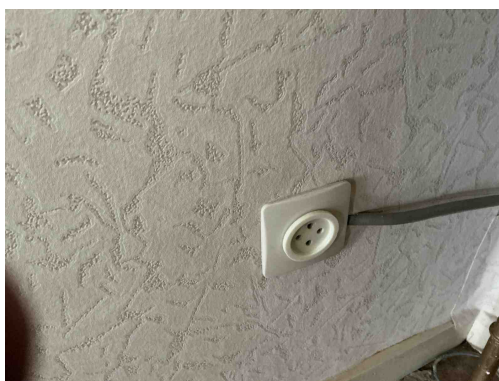
**A20** - Er bevindt zich een contactdoos zonder beschermingsgeleider in de elektrische installatie. Deze is niet geplaatst achter een differentieelstroombeschermingsinrichting met grote (max. 30mA) of zeer grote (max. 10mA) gevoeligheid.

*Opmerking: Oa slaapkamers , woonkamer, keuken, ...*

**T11** - De contactdozen waarvan de toegekende stroomsterkte maximaal 16A en de toegekende spanning maximaal 250V bedraagt en niet bedoeld zijn voor de voeding van een of meerdere verbruikstoestellen voor een specifiek doel en niet geplaatst zijn in of op schakel- en verdeelborden, beschikken niet of IPXX-D (incl. gemeenschappelijke delen residentieel geheel) (Boek 1: 4.2.2.3/5.3.5.2).

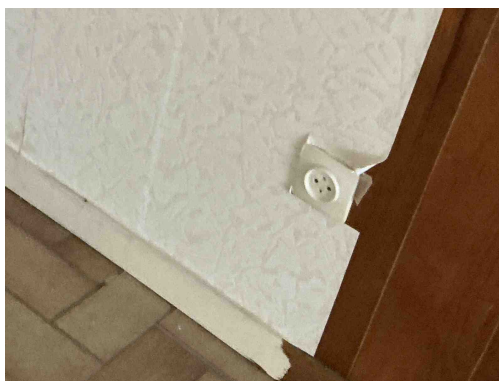
**A20** - Er bevindt zich een contactdoos zonder beschermingsgeleider in de elektrische installatie. Deze is niet geplaatst achter een differentieelstroombeschermingsinrichting met grote (max. 30mA) of zeer grote (max. 10mA) gevoeligheid.

*Opmerking: Oa slaapkamers , woonkamer, keuken, ...*

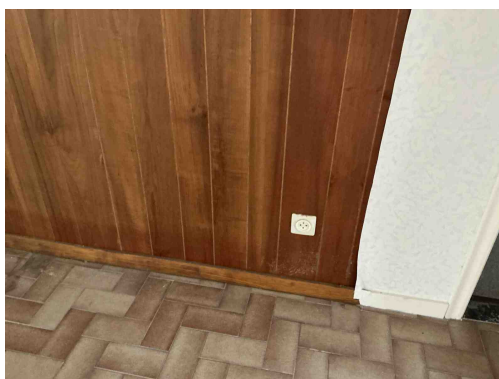
**A20** - Er bevindt zich een contactdoos zonder beschermingsgeleider in de elektrische installatie. Deze is niet geplaatst achter een differentieelstroombeschermingsinrichting met grote (max. 30mA) of zeer grote (max. 10mA) gevoeligheid.

*Opmerking: Oa slaapkamers , woonkamer, keuken, ...*

**T11** - De contactdozen waarvan de toegekende stroomsterkte maximaal 16A en de toegekende spanning maximaal 250V bedraagt en niet bedoeld zijn voor de voeding van een of meerdere verbruikstoestellen voor een specifiek doel en niet geplaatst zijn in of op schakel- en verdeelborden, beschikken niet of IPXX-D (incl. gemeenschappelijke delen residentieel geheel) (Boek 1: 4.2.2.3/5.3.5.2).

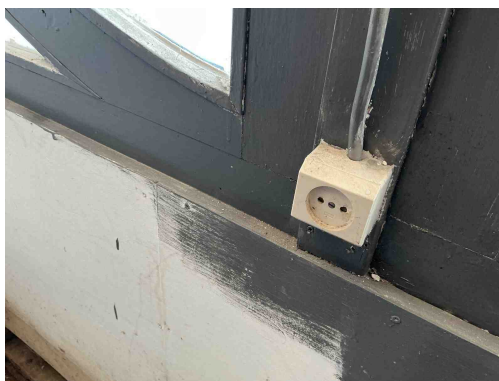
**T11** - De contactdozen waarvan de toegekende stroomsterkte maximaal 16A en de toegekende spanning maximaal 250V bedraagt en niet bedoeld zijn voor de voeding van een of meerdere verbruikstoestellen voor een specifiek doel en niet geplaatst zijn in of op schakel- en verdeelborden, beschikken niet of IPXX-D (incl. gemeenschappelijke delen residentieel geheel) (Boek 1: 4.2.2.3/5.3.5.2).

*Opmerking: Oa slaapkamers , woonkamer, keuken, ...*

**T13** - Opbouwcontactdozen en/of -schakelaars zonder achterplaatje mogen niet rechtstreeks op een brandbare ondergrond bevestigd worden (Boek 1: 4.3.3.5).

*Opmerking: Oa garage*

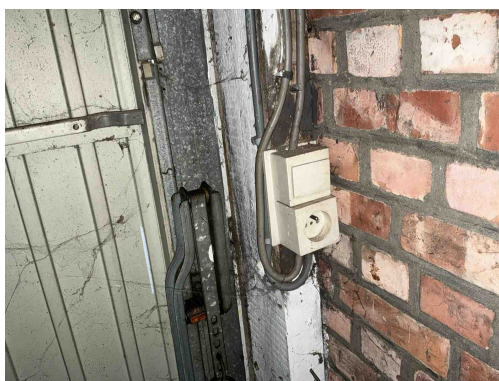
**T11** - De contactdozen waarvan de toegekende stroomsterkte maximaal 16A en de toegekende spanning maximaal 250V bedraagt en niet bedoeld zijn voor de voeding van een of meerdere verbruikstoestellen voor een specifiek doel en niet geplaatst zijn in of op schakel- en verdeelborden, beschikken niet of IPXX-D (incl. gemeenschappelijke delen residentieel geheel) (Boek 1: 4.2.2.3/5.3.5.2).

*Opmerking: Oa slaapkamers , woonkamer, keuken, ...*

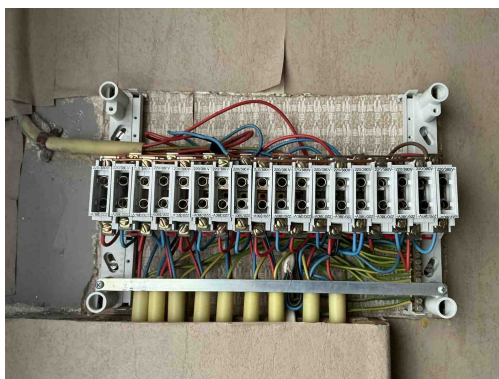
**B28** - Het elektrisch verdeelbord in een huishoudelijke ruimte is niet voorzien van een achterwand (Boek 1: 5.3.5.1).  
*Opmerking: Oa bord 3*

| Aarding | |
|---|---|
| <b>B28</b> | Het elektrisch verdeelbord in een huishoudelijke ruimte is niet voorzien van een achterwand (Boek 1: 5.3.5.1).<br><i>Opmerking: Oa bord 3</i> |

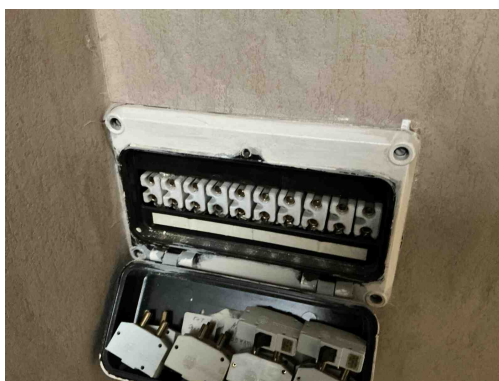
**B30** - De houder van de beveiliging in een huishoudelijke ruimte is niet voorzien van aangepaste kalibreerelementen (Boek1: 5.3.5.5).  
*Opmerking: Oa bord 4*

| Aarding | |
|---|---|
| <b>B30</b> | De houder van de beveiliging in een huishoudelijke ruimte is niet voorzien van aangepaste kalibreerelementen (Boek1: 5.3.5.5).<br><i>Opmerking: Oa bord 4</i> |

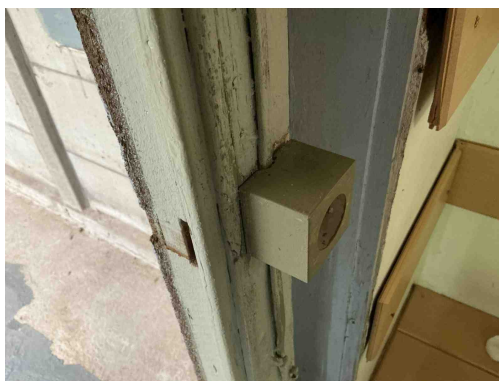
**T13** - Opbouwcontactdozen en/of -schakelaars zonder achterplaatje mogen niet rechtstreeks op een brandbare ondergrond bevestigd worden (Boek 1: 4.3.3.5).

*Opmerking: Oa garage*

| Aarding | |
|---|---|
| <b>T13</b> | Opbouwcontactdozen en/of -schakelaars zonder achterplaatje mogen niet rechtstreeks op een brandbare ondergrond bevestigd worden (Boek 1: 4.3.3.5).<br><i>Opmerking: Oa garage</i> |

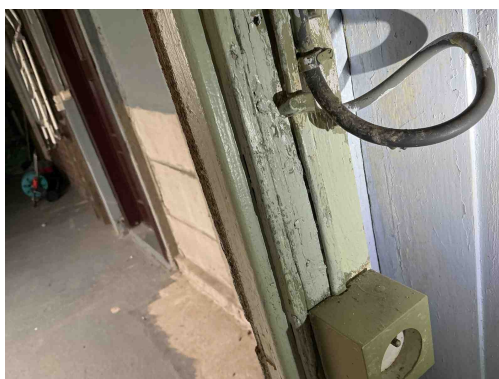
**C27** - Het gebruik van geleiders van het type VTLMb (côte-à-côte) is niet toegestaan (Boek 1: 1.4.2.1).

*Opmerking: Oa garage*

| Aarding | |
|---|---|
| <b>C27</b> | Het gebruik van geleiders van het type VTLMb (côte-à-côte) is niet toegestaan (Boek 1: 1.4.2.1).<br><i>Opmerking: Oa garage</i> |
