**Verslag huishoudelijke elektrische installatie op laagspanning en zeer lage spanning****Algemeen:**

Referentie: 011-20260619-03	Datum controle: 19/06/2026
Keurder: 011

Eigenaar: Onbekend	EAN-code: 541448820060547888
Adres installatie: Heike 44, 2811 - Mechelen	Nummer teller(s): 1SAG3205024287
	Distributienetbeheerder installatie: Fluvius
Datum uitvoering installatie:	<input checked="" type="checkbox"/> Vóór 01/10/1981 <input checked="" type="checkbox"/> Tussen 01/10/1981 en 01/06/2020 <input type="checkbox"/> Vanaf 01/06/2020
Type:	<input checked="" type="checkbox"/> Wooneenheid <input type="checkbox"/> Niet-huishoudelijk <input type="checkbox"/> PV <input type="checkbox"/> Batterij <input type="checkbox"/> Laadpaal

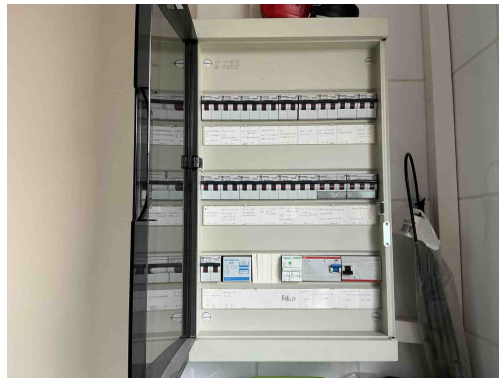
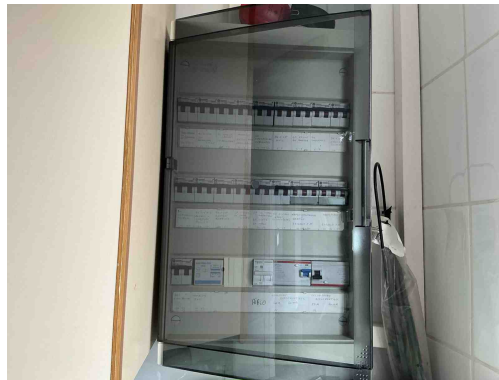
B17 - De voedingsspanning is niet op elk bord vermeld (Boek 1: 3.1.3.3).
Opmerking: Oa bord 1 en 2 en 3

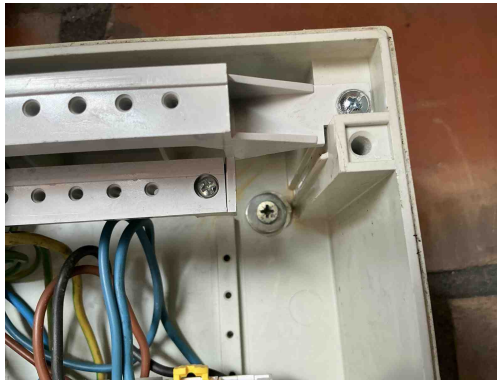
T21 - Het elektrisch materieel is niet geplaatst volgens de voorschriften van de fabrikant/ regels van goed vakmanschap . (Boek 1: 1.4.1.3)

Opmerking: Oa ophangvijzen bord 1 en 2 en 3

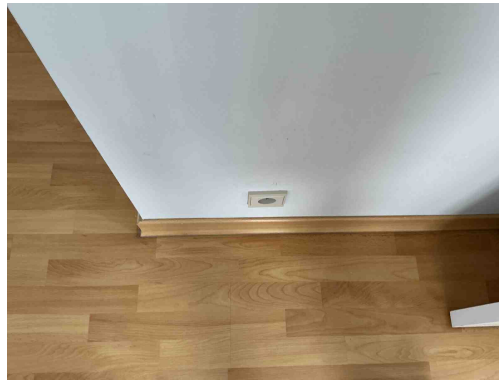
A16 - Er is geen continuïteit van de beschermingsgeleider van de contactdoos (Boek 1: 5.4.3.4).
Opmerking: Oa woonkamer , hal

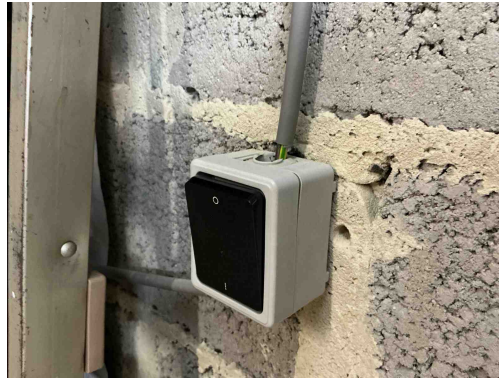
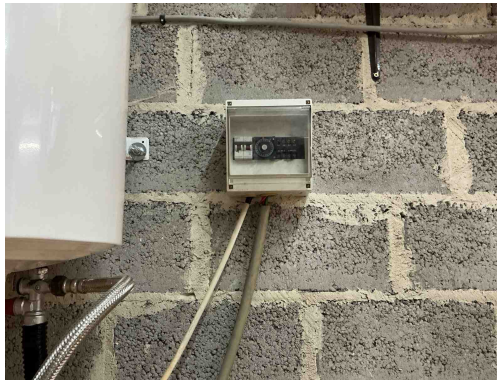
C21 - Het gebruik van geleiders van het type VOB, zonder bijkomende afscherming is niet toegestaan (Boek 1: 5.2.9.6).
Opmerking: Oa zolder
