Asbestinventarisattest

Pareipoelstraat 12, 2800 Mechelen

Attestnummer : **20261007-000129.000**
Uitgegeven op : **07.10.2026**
Geldig tot : **07.10.2031**

Niet-asbestveilig

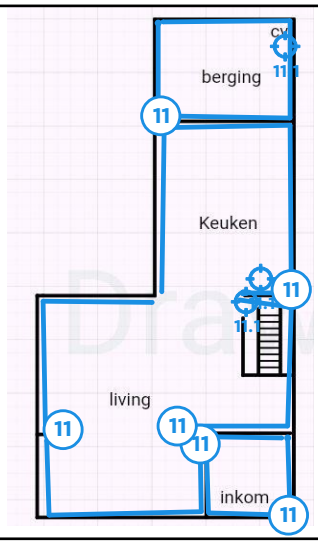
Plan 1.1: Grondplan glv pareipoelstraat

Beschrijving	Type	Actie
11. Muurpleister	Geen asbest	-
11.1 Code: 1	Mengmonster	-

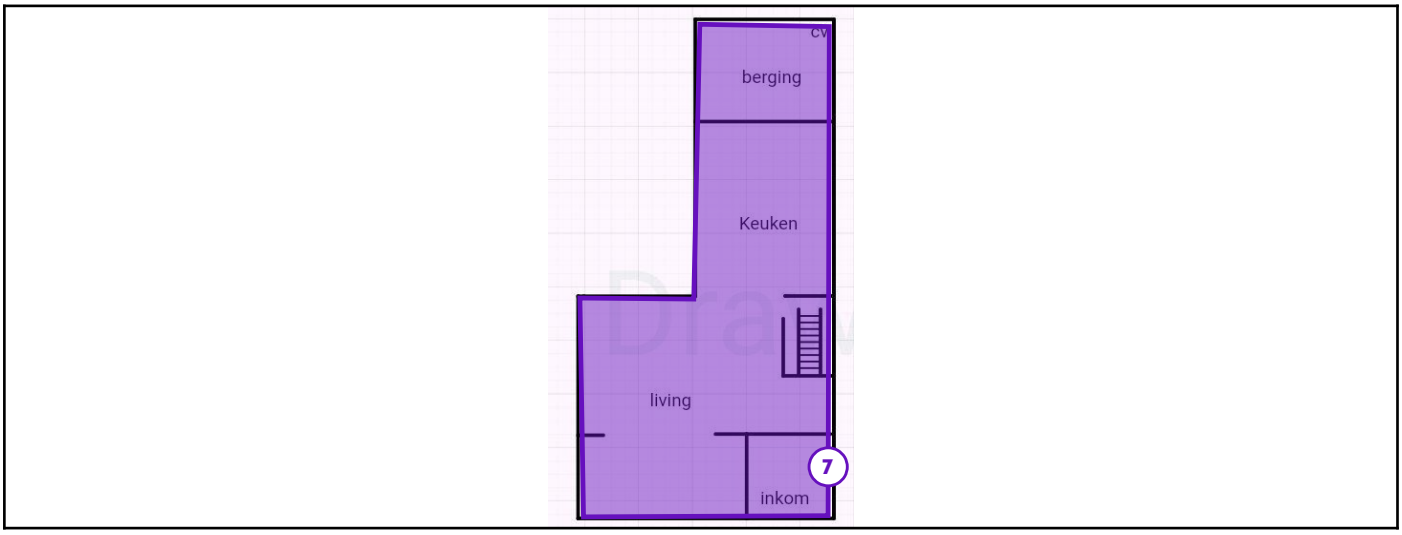
Plan 1.2: Grondplan glv pareipoelstraat

Beschrijving	Type	Actie
7. Valse plafonds	Advies	-

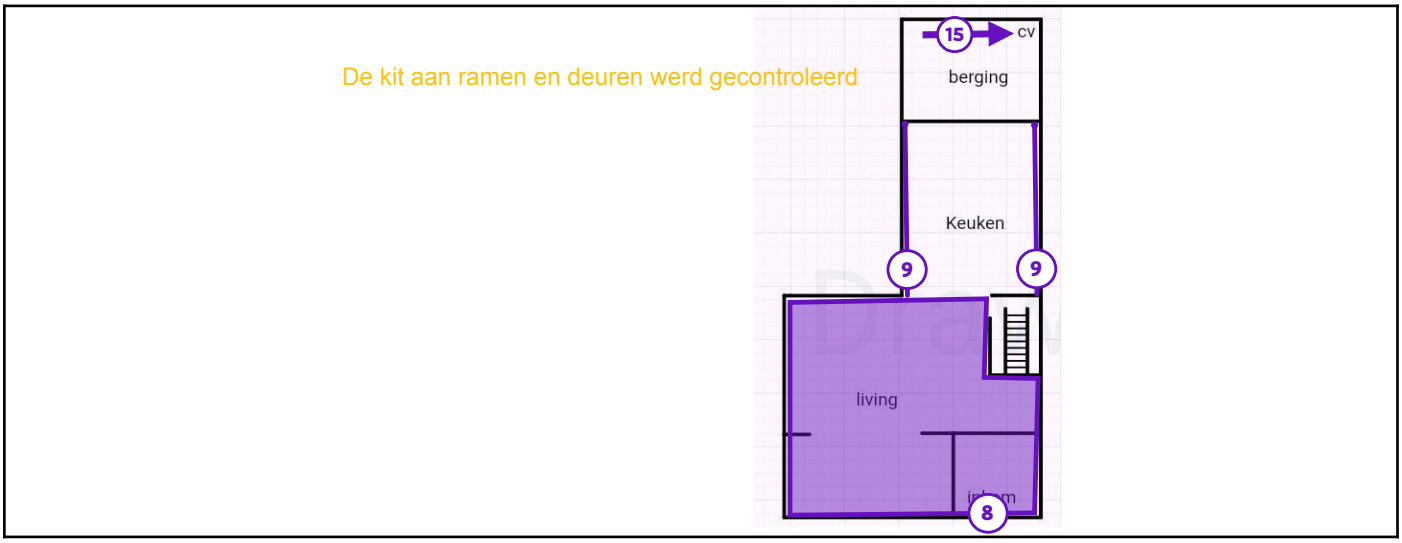
Plan 1.3: Grondplan glv pareipoelstraat

Beschrijving	Type	Actie
8. Laminaat vloer glv	Advies	-
9. Tegellijm keuken niet zichtbaar	Advies	-
13. Kit niet verdacht (visueel vastgesteld)	Overige ruimte of materiaal	-
15. CV Ketel niet verdacht	Overige ruimte of materiaal	-

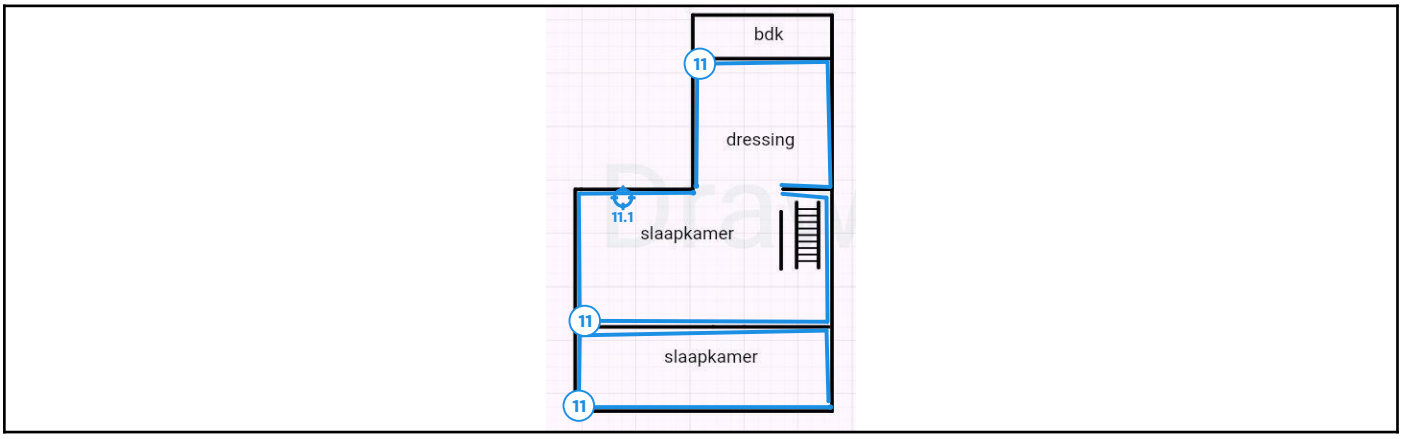
Plan 1.4: Grondplan V1 pareipoelstraat

Beschrijving	Type	Actie
11. Muurpleister	Geen asbest	-
11.1 Code: 1	Mengmonster	-

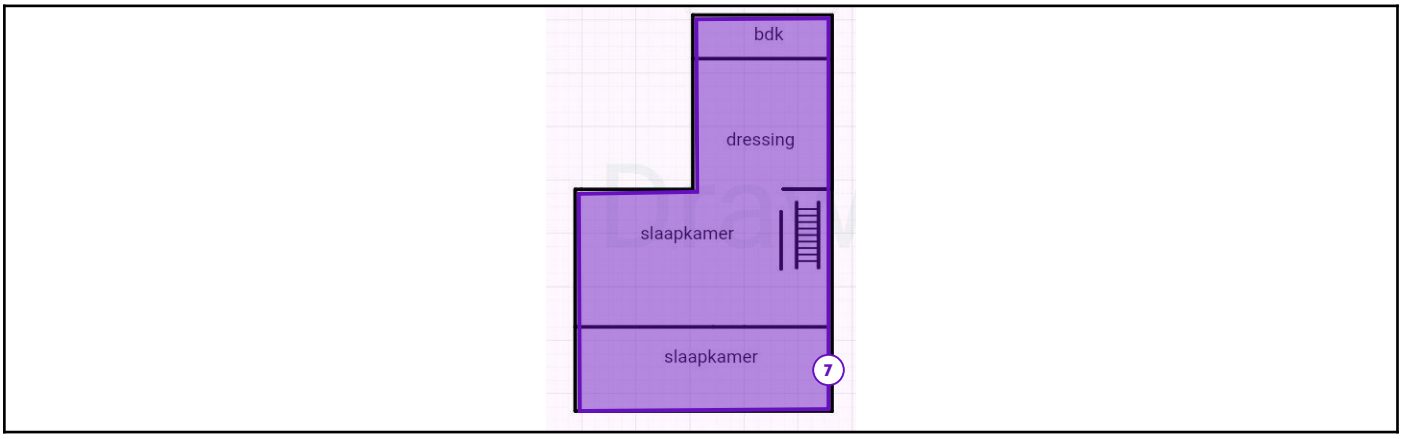
Plan 1.5: Grondplan V1 pareipoelstraat

Beschrijving	Type	Actie
7. Valse plafonds	Advies	-

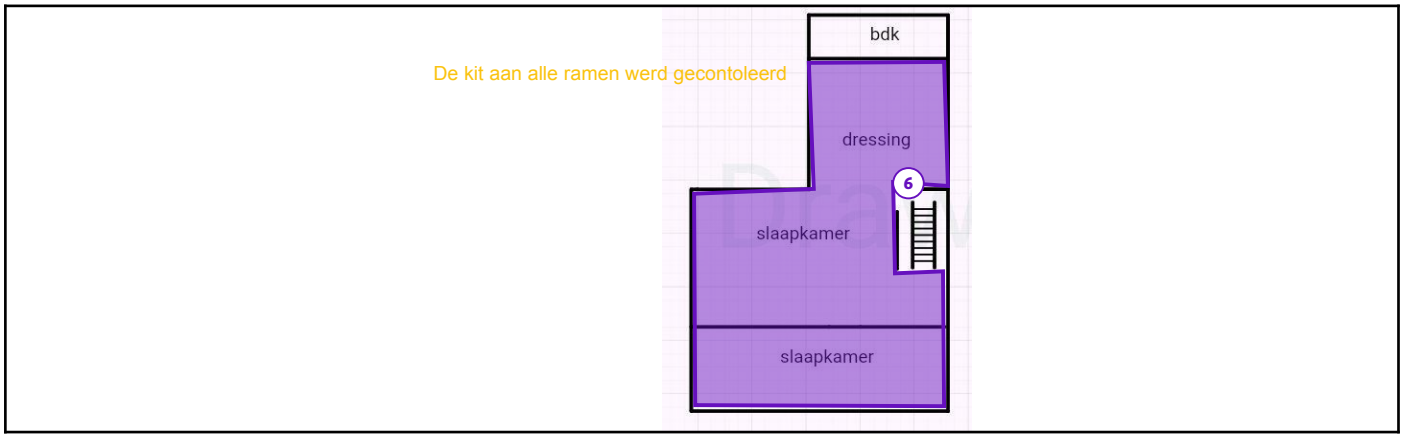
Plan 1.6: Grondplan V1 pareipoelstraat

Beschrijving	Type	Actie
6. Vinylvloer niet verdacht	Advies	-
13. Kit niet verdacht (visueel vastgesteld)	Overige ruimte of materiaal	-

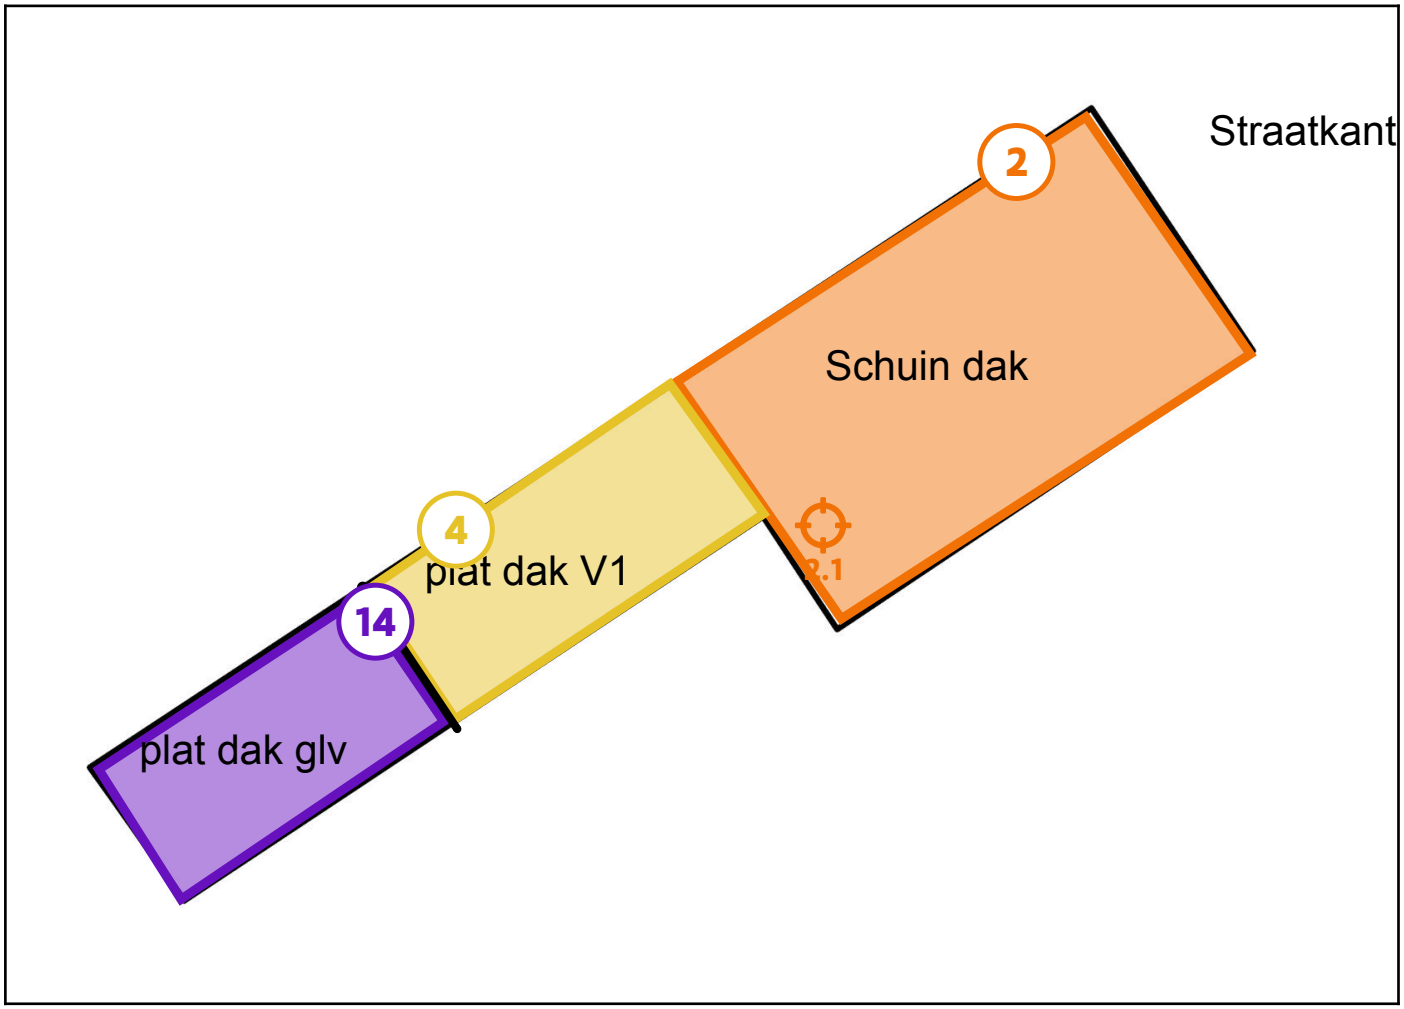
Plan 1.8: Woning plan

Beschrijving	Type	Actie
2. Dakleien	Asbestmateriaal	Verwijderen
2.1 Code: 4	Puntmonster	-
4. Roofing (zonder staalname > 3,5m hoog, maar zichtbaar	Asbestmateriaal	Zorgvuldig beheren
14. EPDM plat dak (niet verdacht)	Overige ruimte of materiaal	-

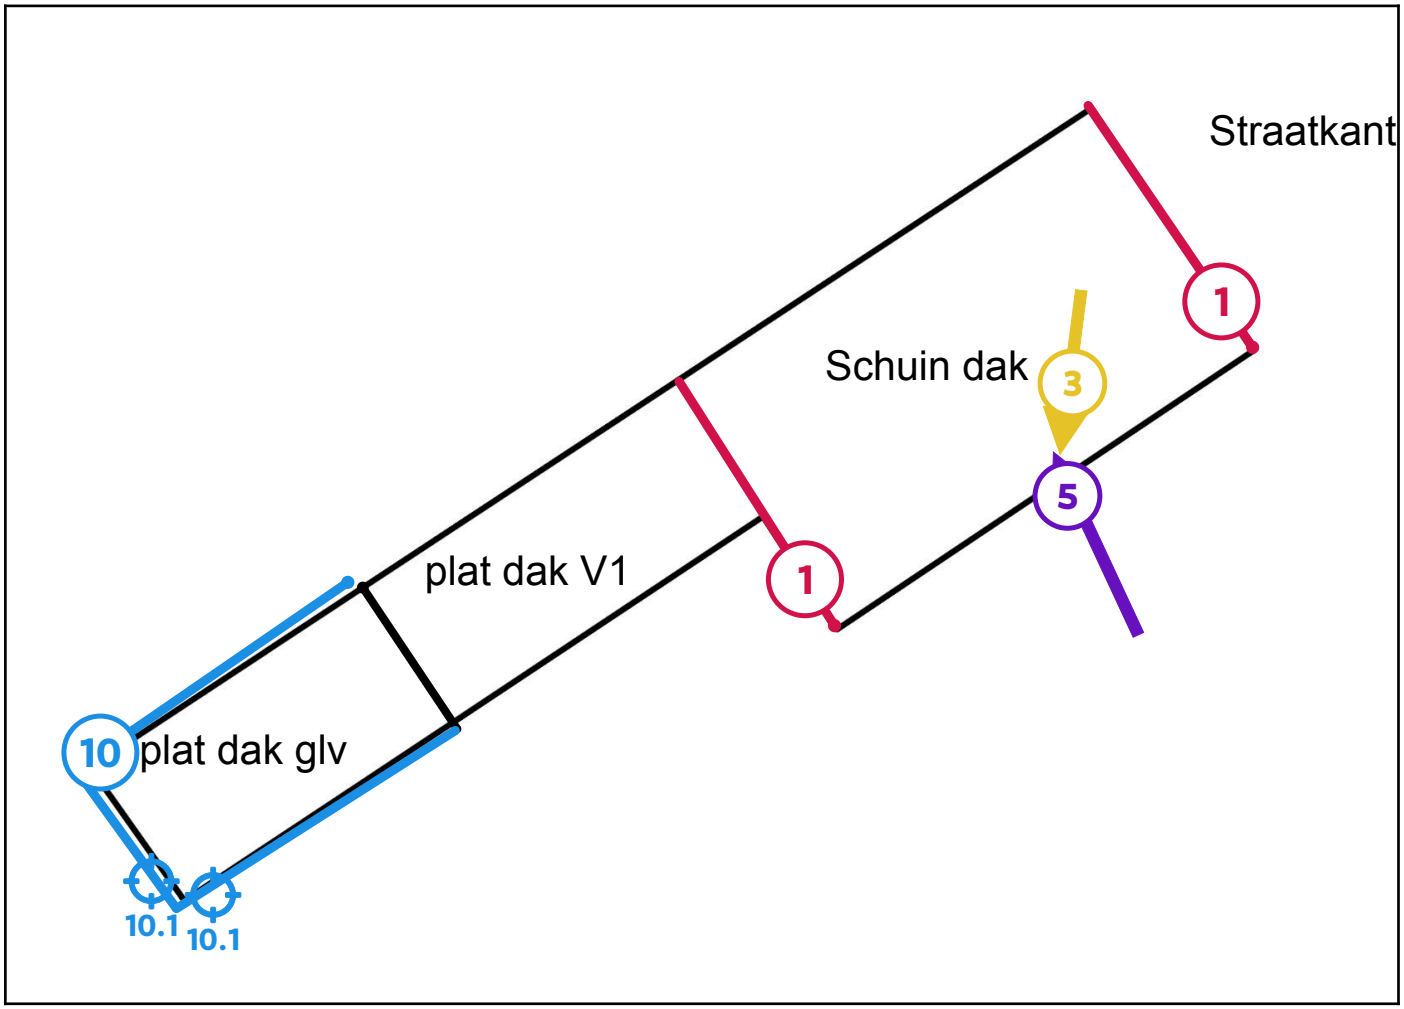
Plan 1.9: Woning plan

Beschrijving	Type	Actie
1. Slib/sediment dakgoot	Asbestmateriaal	Dringend verwijderen
3. Cementering schouw (niet bereikbaar voor staalname)	Asbestmateriaal	Zorgvuldig beheren
5. Schouw op het dak (beperkingsfiche)	Beperking	-
10. Cementering buiten	Geen asbest	-
10.1 Code: 2	Mengmonster	-

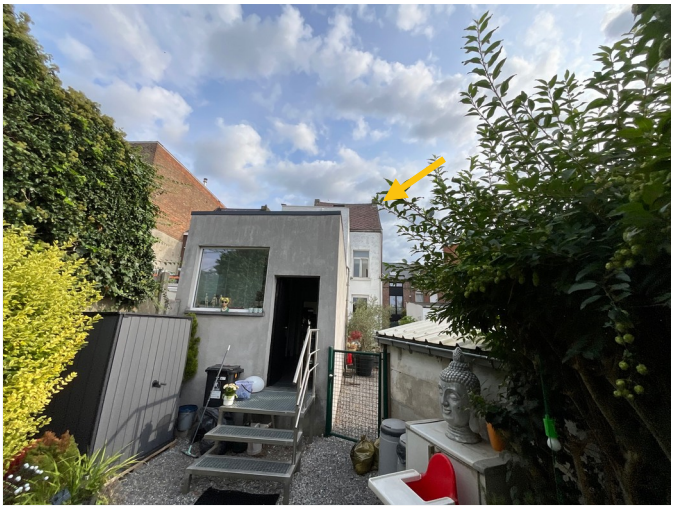
Fiche 3: Cementering schouw (niet bereikbaar voor staalname)

Asbestmateriaal

Conclusie

Het asbestmateriaal valt onder de mijlpaal van 2040.

Eindbeoordeling materiaalrisico	Laag materiaalrisico en/of verlaagde kans op vezelvrijgave

Gebondenheid	Categorie 1: hechtgebonden in oorsprong
Asbestsoort (vezeltype)	Crocidoliet aanwezig
Asbestconcentratie	Laag (< 50%)
Afschermingsgraad van het gehele materiaal	Geheel of deels vrij aan de buitenlucht, maar geen contact met binnenlucht
Toestand van het materiaal	Licht beschadigd, licht verweerd. Intacte calciumsilicaatplaat of materiaal met categorie 3-gebondenheid

- Zorg voor een veilig beheer. Vermijd het beschadigen van het asbestmateriaal. Controleer de toestand jaarlijks op wijzigingen.
- Voer bijkomende staalname(s) uit.

- Hermetische zone (erkend asbestverwijderaar)
  HZ erkend asbestverwijderaar

Toepassing mag niet door doe-het-zelf verwijderd worden!

Cementering wordt verwijderd tot op de draagmuur, dit is een losgebonden toepassing en dient verwijderd te worden in een hermetische zone. Voer bijkomende staalnames uit om bepaalde zones uit te sluiten.
