Asbestinventarisattest

Pareipoelstraat 10, 2800 Mechelen

Attestnummer : **20260928-000160.000**
Uitgegeven op : **28.09.2026**
Geldig tot : **28.09.2031**

Niet-asbestveilig

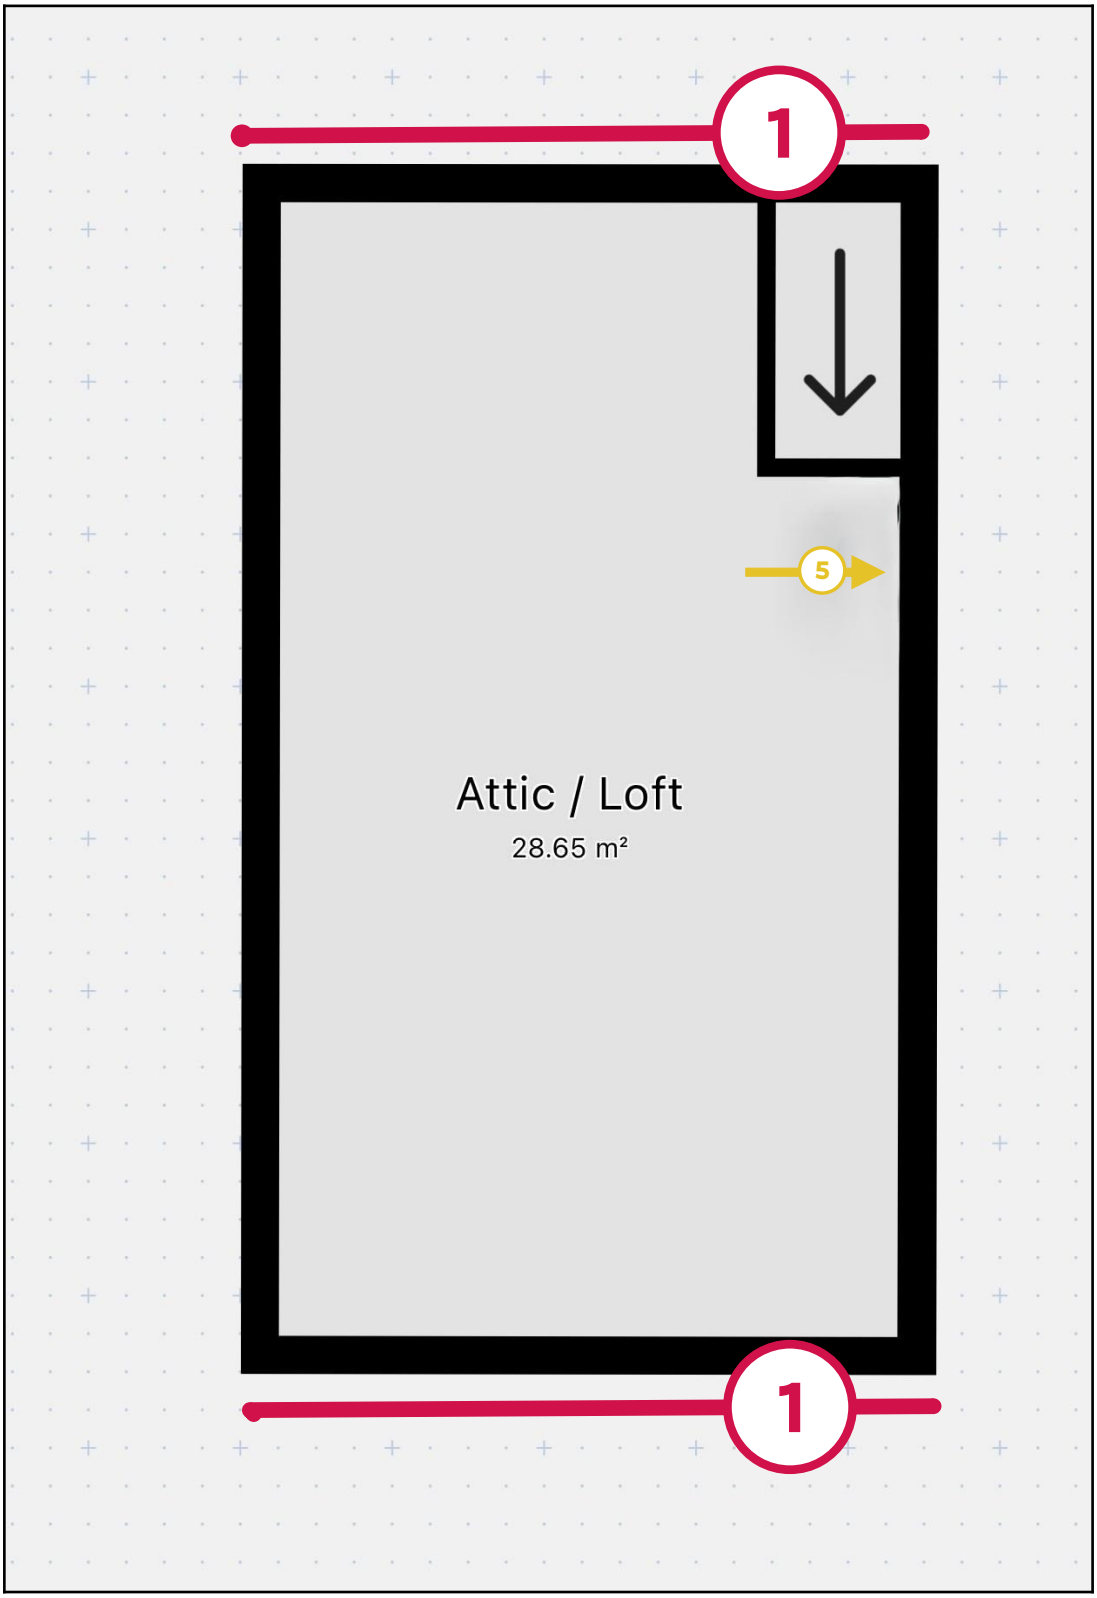
Plan 1.13: Zolder

1. Slib/sediment dakgoten woning	Asbestmateriaal	Dringend verwijderen
5. Bakeliet toep.(schakelaars-stopcontact.-verdeeldozen-radiatorknoppen)	Asbestmateriaal	Zorgvuldig beheren

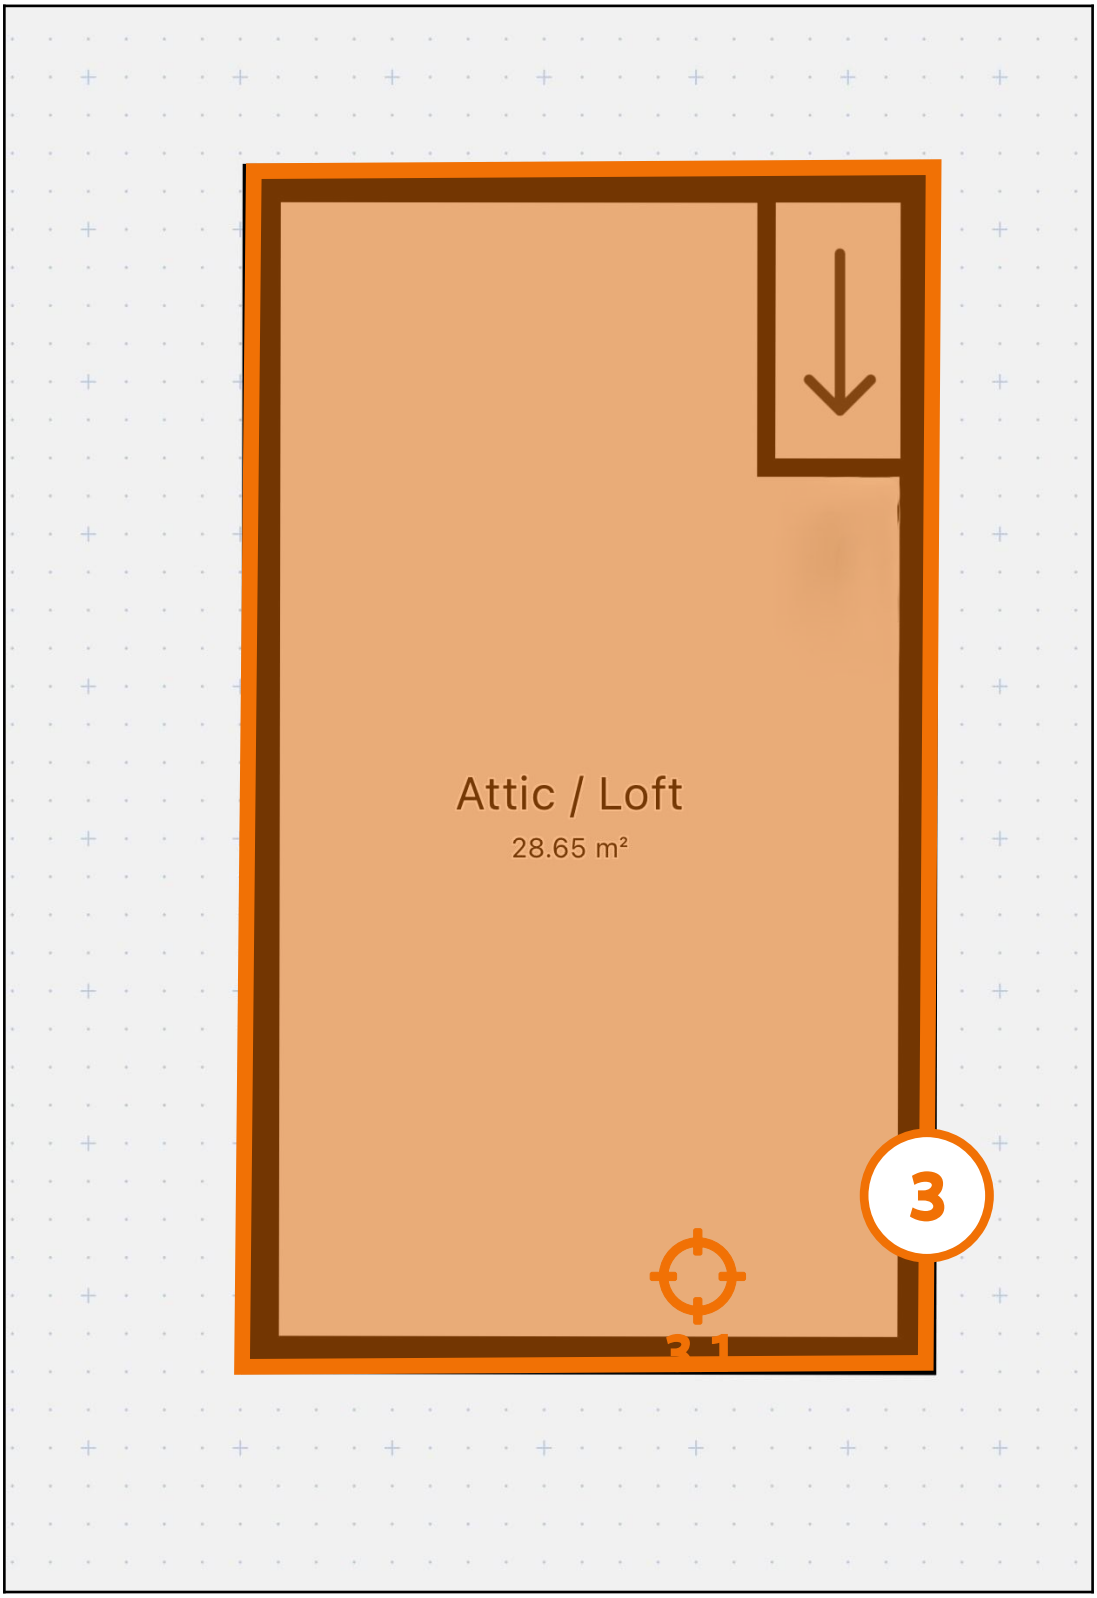
Plan 1.14: Zolder

3. Dakleien	Asbestmateriaal	Verwijderen
3.1 Code: Leien	Puntmonster	-

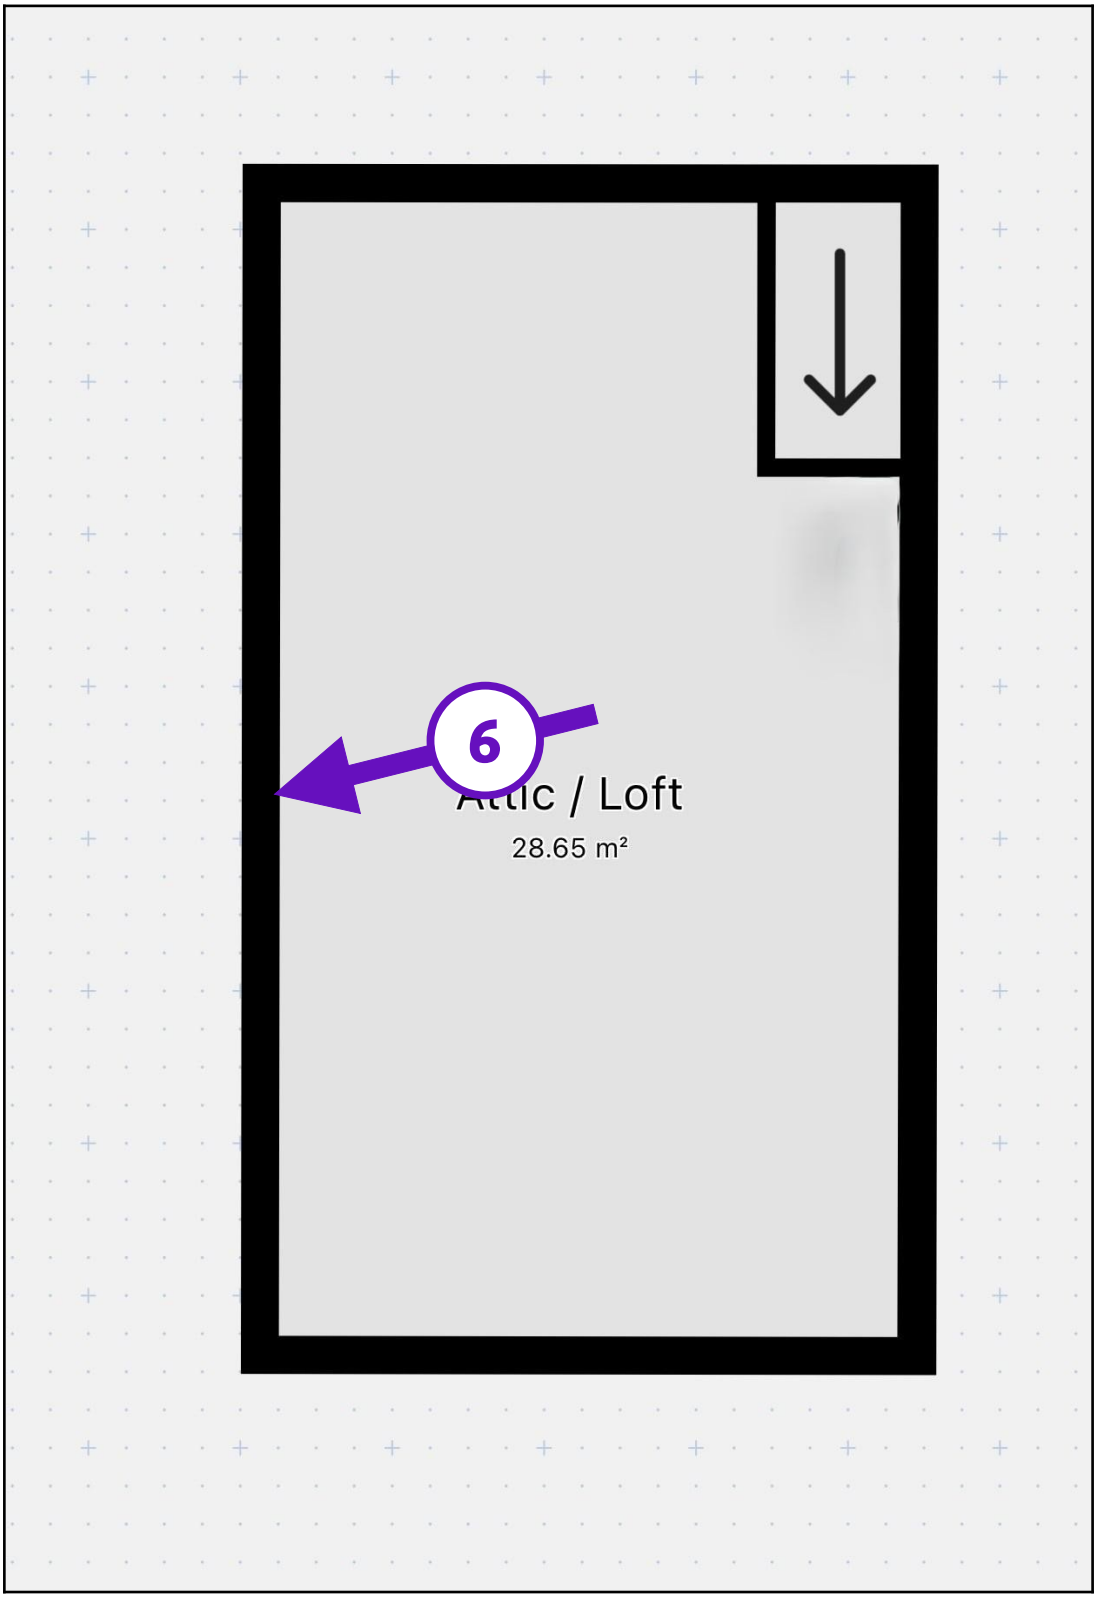
Plan 1.16: Zolder

6. Schouw op het dak	Beperking	-

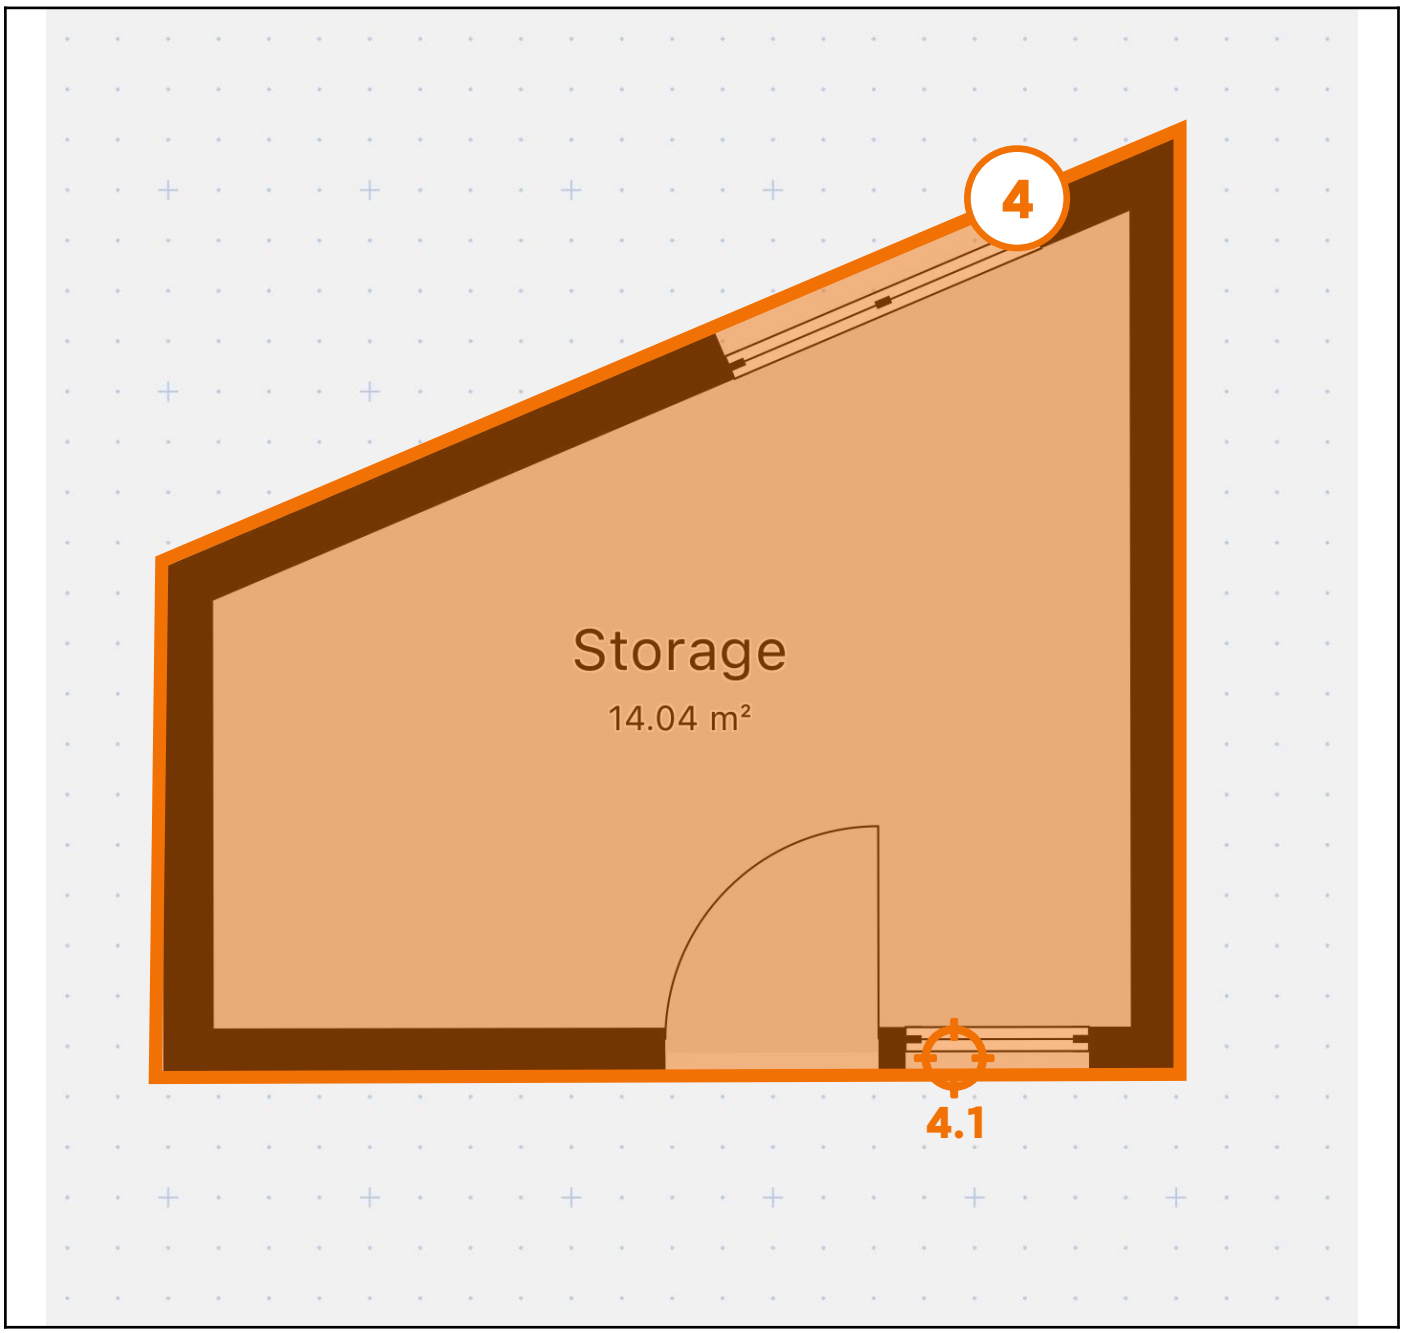
Plan 2.1: Tuinhuis

Beschrijving	Type	Actie
4. Golfplaten	Asbestmateriaal	Verwijderen
4.1 Code: Gp	Puntmonster	-

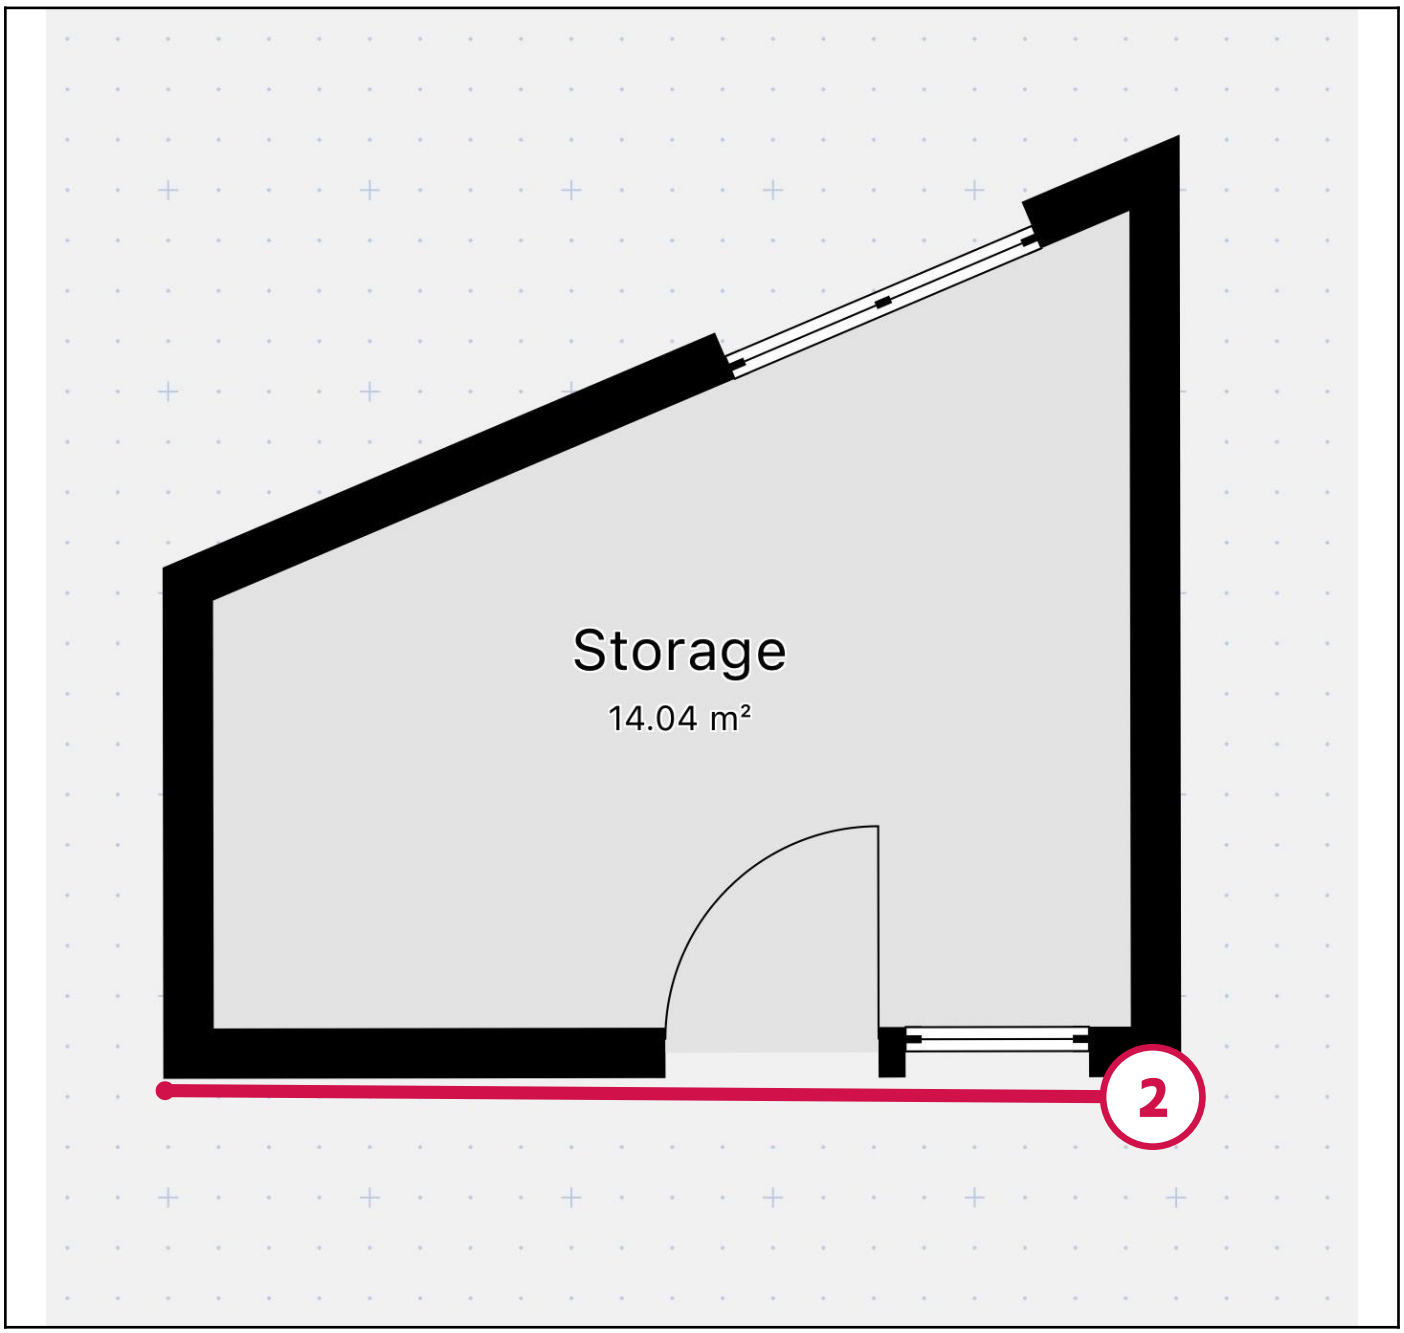
Plan 2.3: Tuinhuis

Beschrijving	Type	Actie
2. Slib/sediment dakgoot tuinhuis	Asbestmateriaal	Dringend verwijderen

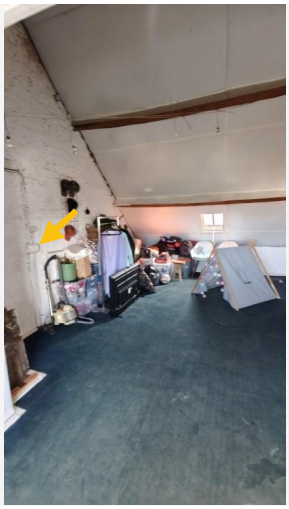
Fiche 5: Bakeliet toep.(schakelaars-stopcontact.-verdeeldozen-radiatorknoppen)

Asbestmateriaal

Het asbestmateriaal valt onder de mijlpaal van 2040.

Zorgvuldig beheren

- Eenvoudige handelingen: mag via doe-het-zelf of door werknemer(s) met opleidingsattest eenvoudige handelingen
  Schakelaars, stopcontacten en andere gelijkaardige toepassingen kunnen eenvoudig losgeschroefd worden --> EH doe-het-zelf. Afgesloten of verzegelde kast --> EH opgeleid technieker personeel 8u basisopleiding asbest. Voor elektrische infrastructuur en uitrusting dient u vooraleer men deze toepassing gaat bevochtigen de elektriciteit af te sluiten (zoniet elektrocutie-/brandgevaar). standaard dragen van de nodige wegwerp beschermingsmiddelen FFP 3 masker , handschoenen en tyvec CAT III type 5-6 , afspoelbaar schoeisel Losschroeven en dubbel verpakken in plastic , sluit luchtdicht af en breng dit als hechtgebonden afval naar een plaatselijk containerpark. Voor hechtgebonden toepassingen: Bij verwijdering door doe-het-zelf moet men dit afval dubbel en luchtdicht verpakt aandienen bij het gemeentelijk recyclagepark. Men raadpleegt best op voorhand de voorwaarden van het recyclagepark.

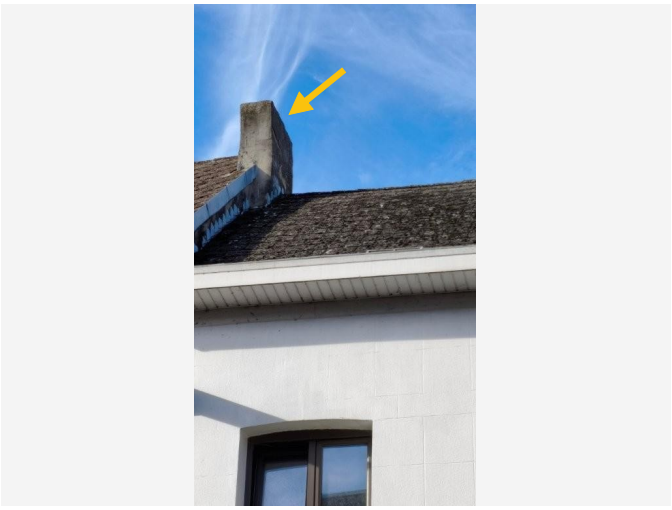
Fiche 6: Schouw op het dak

Beperking

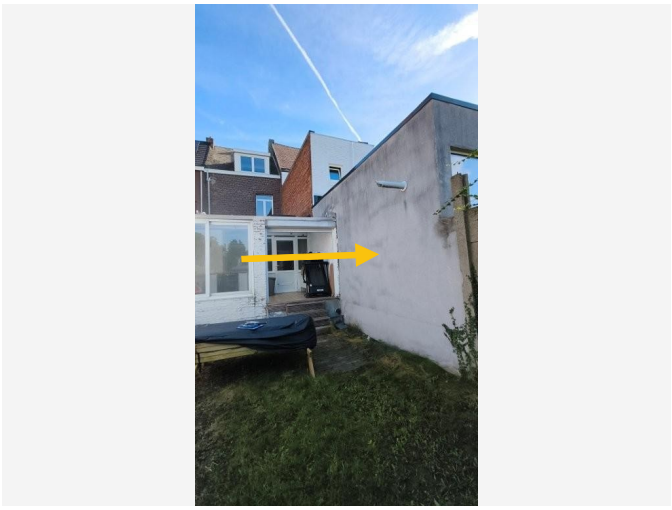
Fiche 8: Crepi op privatieve gevel

Advies

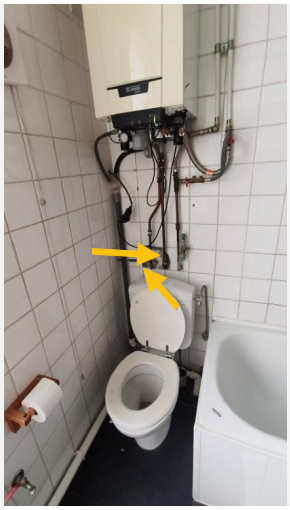
Fiche 9: Tegellijm in badkamer

Geen asbest

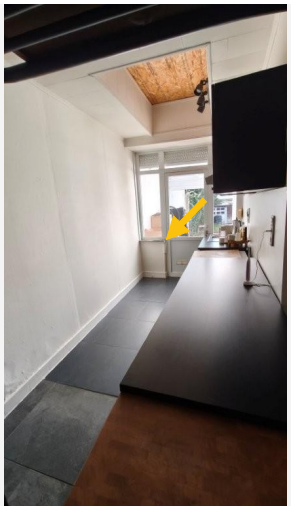
Fiche 13: Muurpleister

Geen asbest

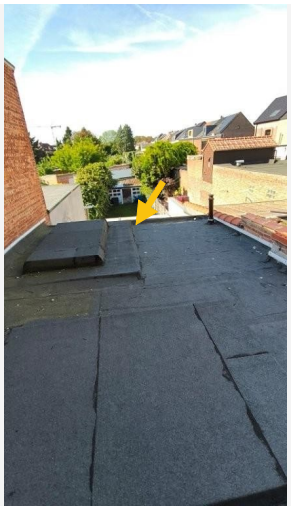
Fiche 18: Roofing

Geen asbest

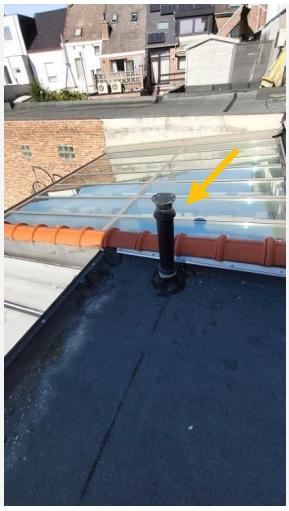
Beschrijving	Notitie	Terug te vinden op plannen
Fiche 19: rookgaskanalen CV	Het rookgaskanaal van de cv-installatie is niet asbestverdacht.	Plan 1.12: Verdieping
Fiche 20: Dakbedekking veranda	De dakbedekking werdt gecontroleerd. deze bestaat uit kunststoffen panelen en bevat geen asbest verdachte materialen.	Plan 1.7: Gelijkvloers
Fiche 21: CV Ketel niet verdacht	De CV ketel werd gecontroleerd(bwj 2012) en is niet asbest verdacht geen risico bouwjaar.	Plan 1.4: Gelijkvloers
Fiche 22: Kit niet verdacht	De gebruikte siliconen kit is niet asbestverdacht	-
