Verslag huishoudelijke elektrische installatie op laagspanning en zeer lage spanning

Referentie: **009-20261028-02**	Datum controle: **28/10/2026**
Keurder: **009**

Eigenaar:	**Onbekend**	EAN-code:	**541448820060577038**
Adres installatie:	**IJzerenveld 11, 2800 - Mechelen**	Nummer teller(s):	**1sag3105135298**
		Distributienetbeheerder installatie:	**Fluvius**

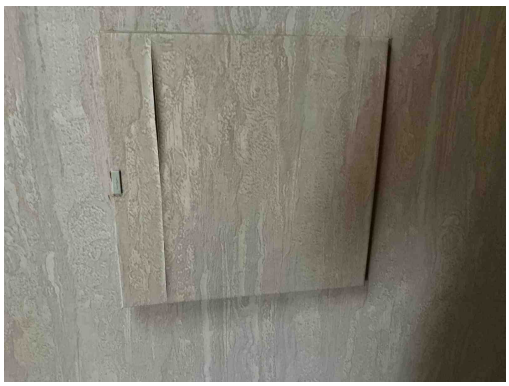
B17 - De voedingsspanning is niet op elk bord vermeld (Boek 1: 3.1.3.3).
Opmerking: Oa alle borden,..

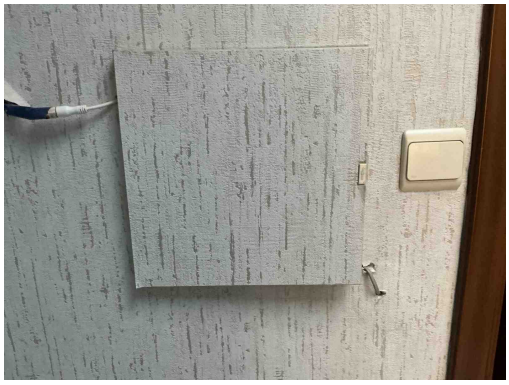
B17 - De voedingsspanning is niet op elk bord vermeld (Boek 1: 3.1.3.3).
Opmerking: Oa alle borden,..

B32 - Het elektrisch verdeelbord in een huishoudelijke ruimte voldoet niet aan de materiaal vereiste, oa onbrandbaar, niet-hygroscopisch materiaal gemaakt zijn dat een voldoende mechanische weerstand biedt (Boek1: 5.3.5.1).

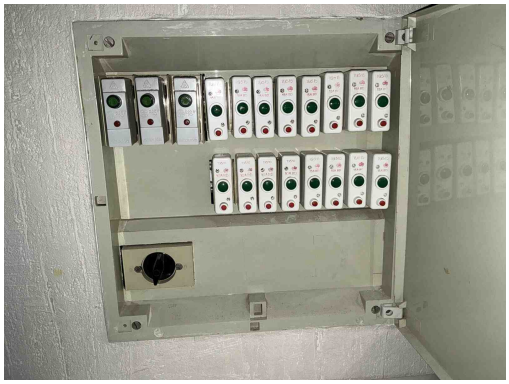
B17 - De voedingsspanning is niet op elk bord vermeld (Boek 1: 3.1.3.3).
Opmerking: Oa alle borden,..

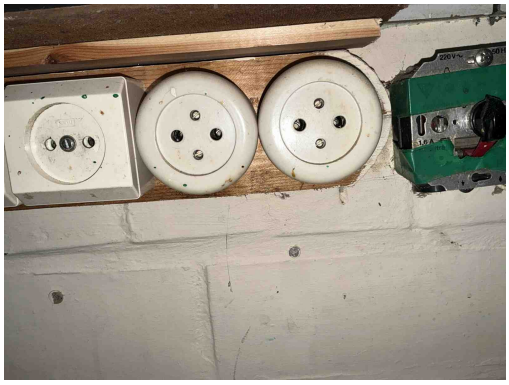
A20 - Er bevindt zich een contactdoos zonder beschermingsgeleider in de elektrische installatie. Deze is niet geplaatst achter een differentieelstroombeschermingsinrichting met grote (max. 30mA) of zeer grote (max. 10mA)gevoeligheid. (Boek 1: 8.2.1.b)
Opmerking: Algemeen,...

T23 - Het elektrisch materiaal is beschadigd. (Boek 1: 1.4.1.3).

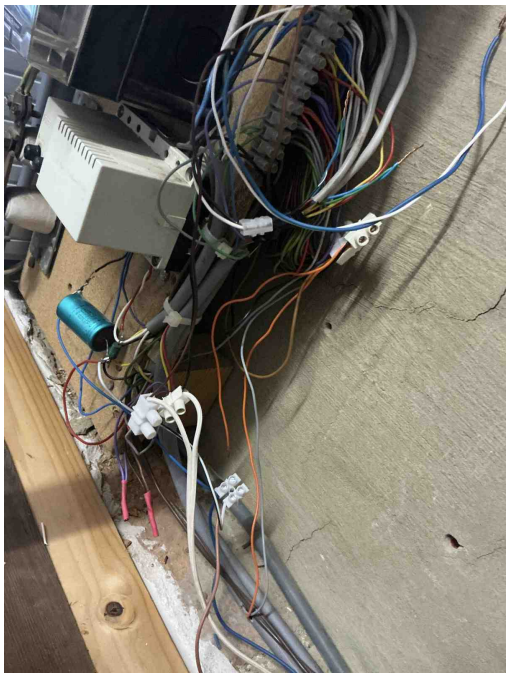
C35 - Er zijn doorverbindingen gemaakt met lusterklemmen; er kon niet aangetoond worden dat deze klemmen geschikt zijn voor de aanwezige spanning, stroom en draadsectie en dat ze “CE” zijn (Boek 1: 1.4.2.1.).

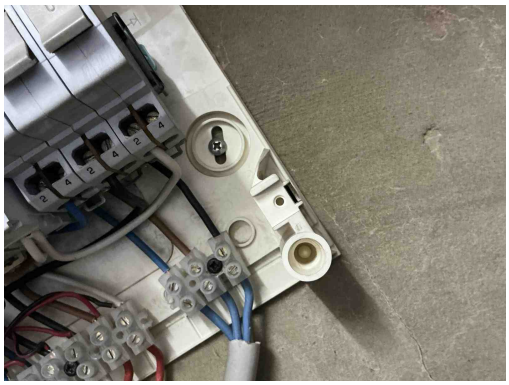
C35 - Er zijn doorverbindingen gemaakt met lusterklemmen; er kon niet aangetoond worden dat deze klemmen geschikt zijn voor de aanwezige spanning, stroom en draadsectie en dat ze “CE” zijn (Boek 1: 1.4.2.1.).

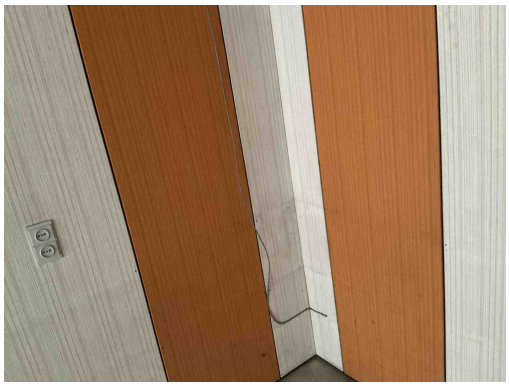
T21a - Het elektrisch materieel is niet geplaatst volgens de voorschriften van de fabrikant/ regels van goed vakmanschap. (Boek 1: 1.4.1.3) Oa ophangvijzen elektrisch verdeelbord niet afgedekt. Zie klasse II toestel.

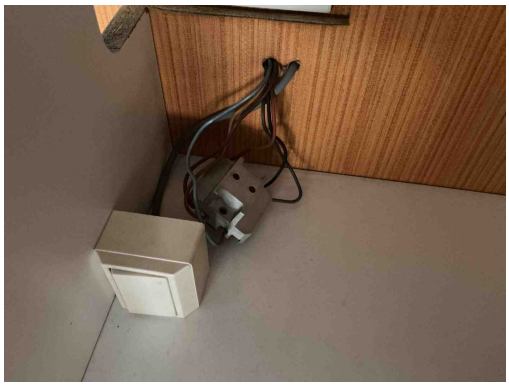
C13 - Onvoldoende bevestiging van de leiding(en) (Boek 1: 5.2.9.5).

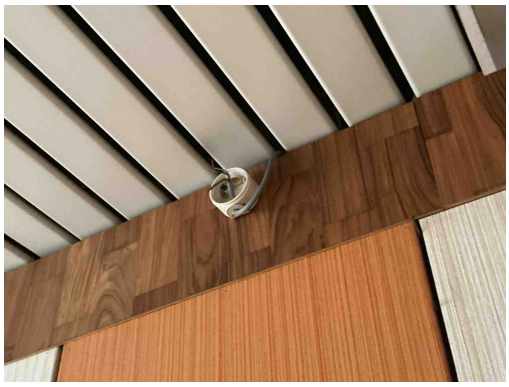
T11 - De contactdozen waarvan de toegekende stroomsterkte maximaal 16A en de toegekende spanning maximaal 250V bedraagt en niet bedoeld zijn voor de voeding van een of meerdere verbruikstoestellen voor een specifiek doel en niet geplaatst zijn in of op schakel- en verdeelborden, beschikken niet of IPXX-D (incl. gemeenschappelijke delen residentieel geheel) (Boek 1: 4.2.2.3/5.3.5.2).

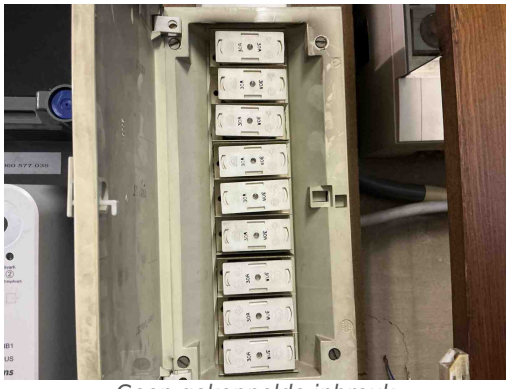
A05 - De waarde van de spreidingsweerstand van de aardverbinding is te hoog (Boek 1: 5.4.2).
