Asbestinventarisatetest

Theodoor Van den Putteweg 5, 2580 Putte

Attestnummer : 20251003-000240.000

Uitgegeven op : 03.10.2025

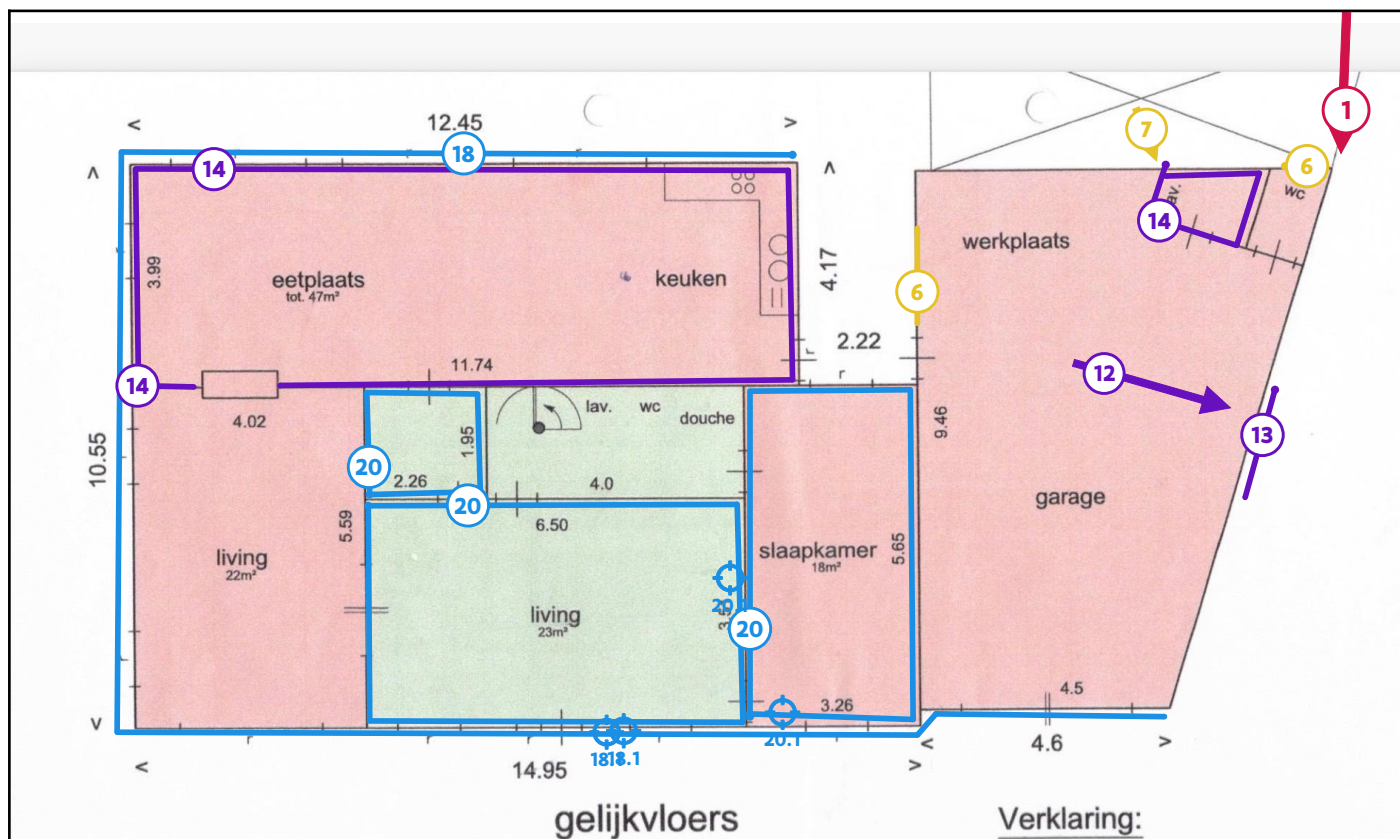
Plan 1.1: Gelijkvloers

Beschrijving	Type	Actie
1. Asbestcement afval	Asbestmateriaal	Dringend verwijderen
6. Venstertablet/deurdorpel binnen (massal)	Asbestmateriaal	Zorgvuldig beheren
7. AC afvoerbuys (visueel vastgesteld)	Asbestmateriaal	Zorgvuldig beheren
12. Buderus g115 1997	Advies	-
13. Vermoedelijk stopverf, niet bereikbaar.	Advies	-
14. Valse wanden	Advies	-
18. Crepi buitentoepassing (met staalname)	Geen asbest	-
18.1 Code: crepi	Mengmonster	-
20. Muurpleister	Geen asbest	-

20.1 Code: plm	Mengmonster	-
----------------	-------------	---

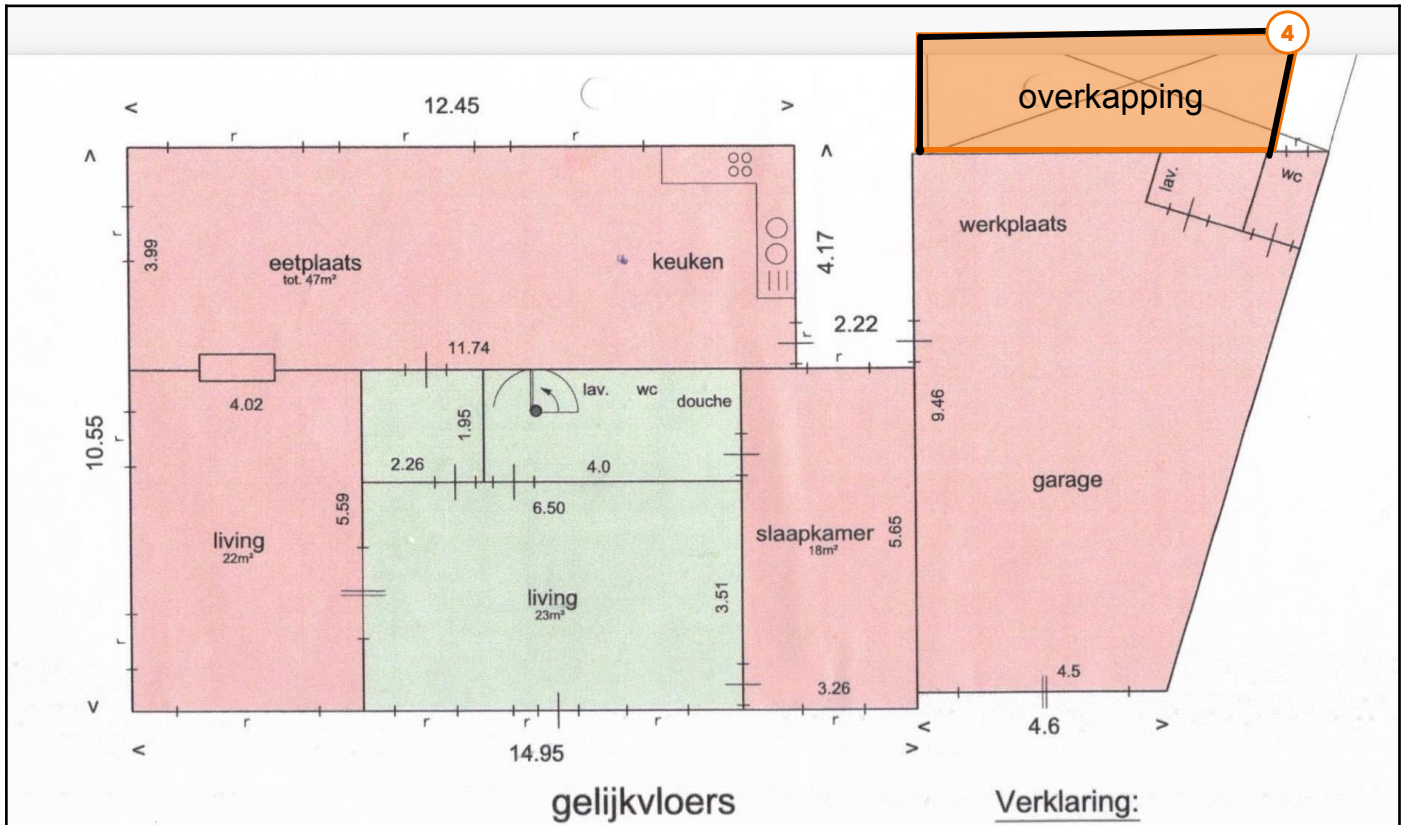
Plan 1.2: Gelijkvloers

Beschrijving	Type	Actie
4. Golfplaten visueel vastgesteld (zonder staal)	Asbestmateriaal	Verwijderen

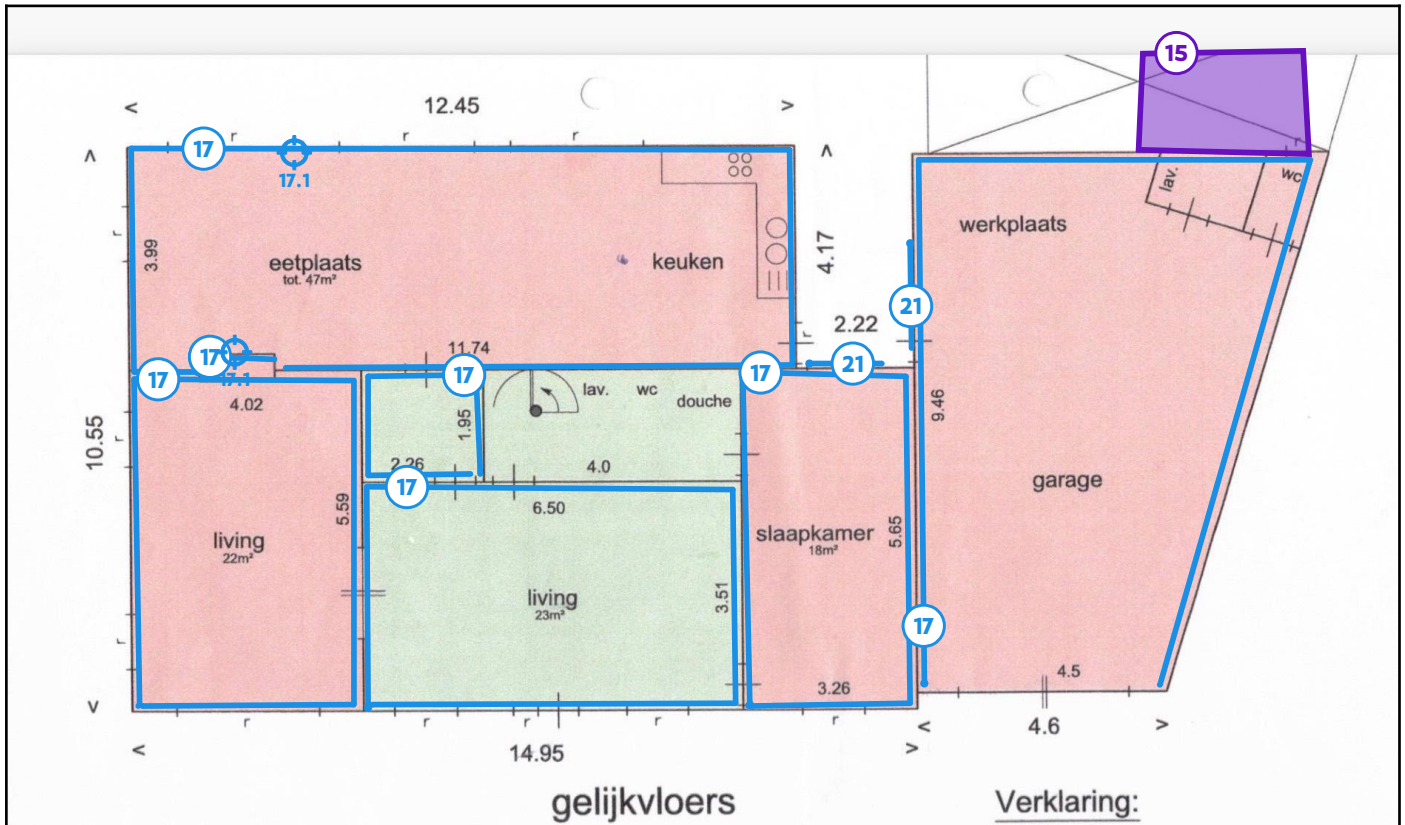
Plan 1.3: Gelijkvloers

Beschrijving	Type	Actie
15. Vinylvloer niet verdacht	Advies	-
17. Tegellijm (staalname)	Geen asbest	-
17.1 Code: Tegellijm	Mengmonster	-
21. Stopverf houten ramen (staalname)	Geen asbest	-

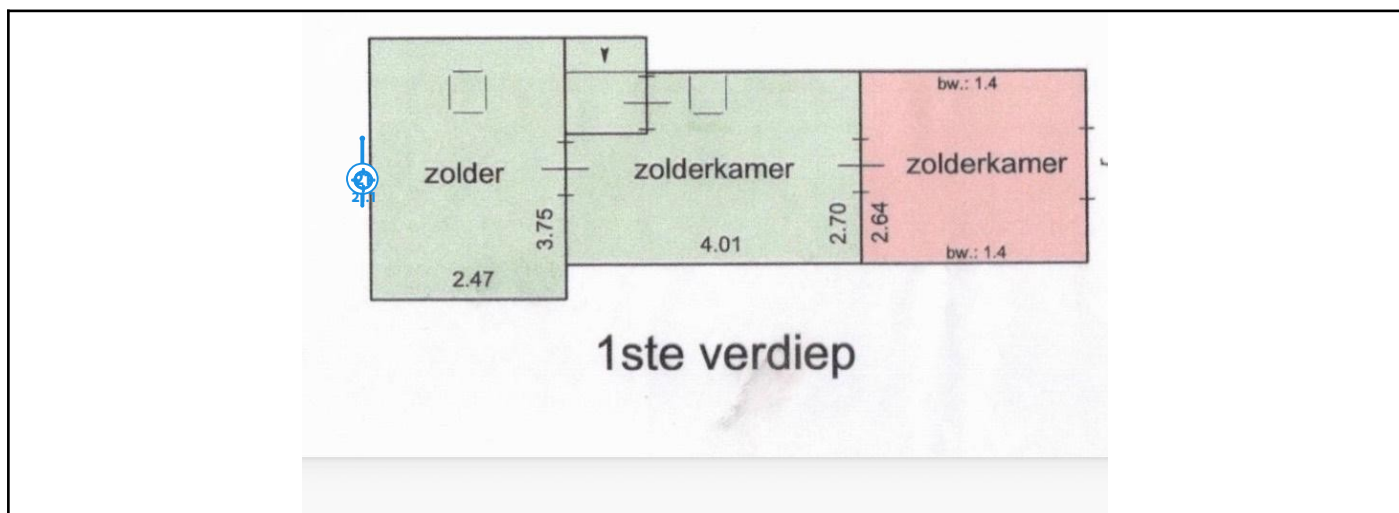
Plan 1.4: Verdiep

Beschrijving	Type	Actie
21. Stopverf houten ramen (staalname)	Geen asbest	-
21.1 Code: Stopverf	Puntmonster	-

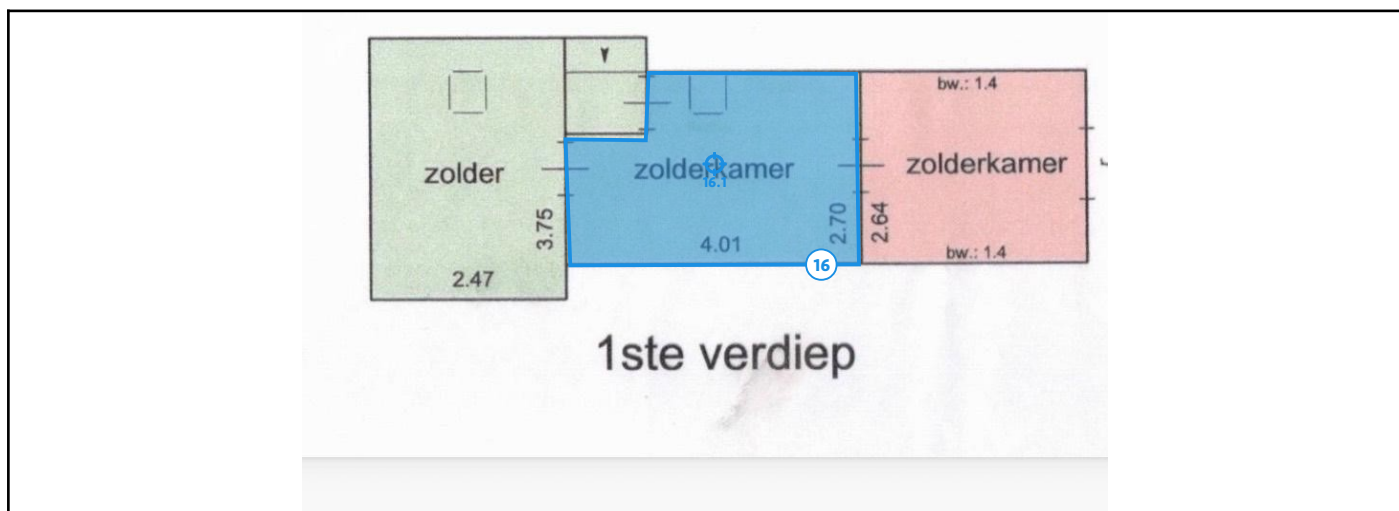
Plan 1.6: Verdiep

Beschrijving	Type	Actie
16. Vinylvloer vilt	Geen asbest	-
16.1 Code: Vinyl	Puntmonster	-

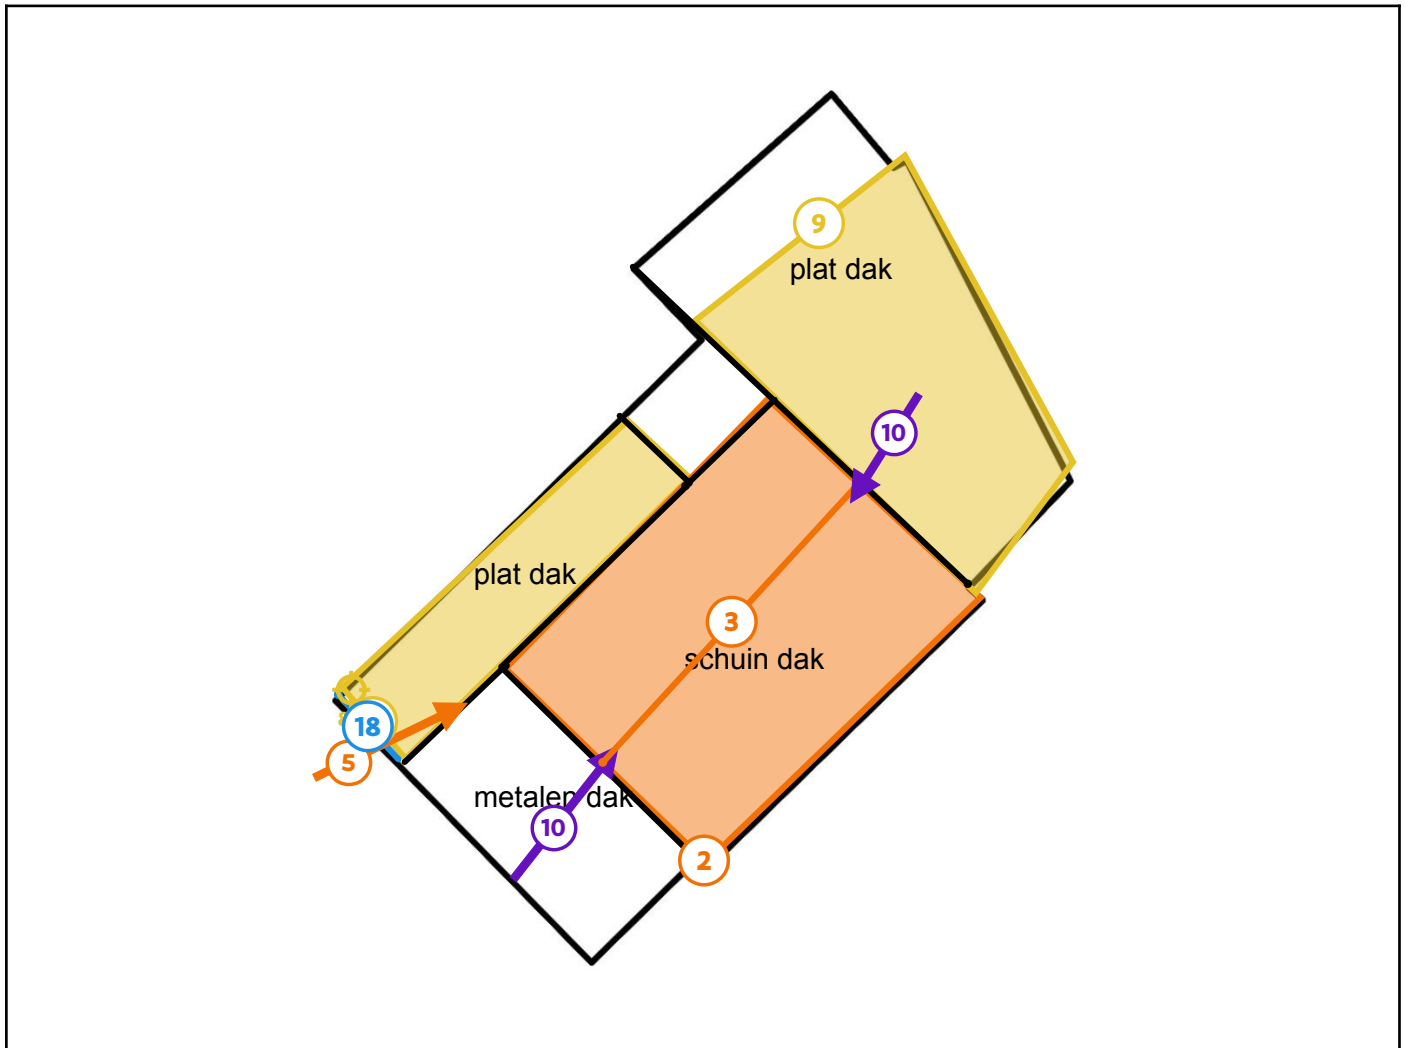
Plan 1.7: Woning plan

Beschrijving	Type	Actie
2. Dak/gevelleien	Asbestmateriaal	Verwijderen
3. Nokpannen/windveren asbestcement	Asbestmateriaal	Verwijderen
5. Schouwbus (visueel vastgesteld)	Asbestmateriaal	Verwijderen
8. Roofing woning (met staalname)	Asbestmateriaal	Zorgvuldig beheren
8.1 Code: Roofing	Puntmonster	-
9. Roofing zonder staal	Asbestmateriaal	Zorgvuldig beheren
10. Schouw op het dak (beperkingsfiche)	Beperking	-

18. Crepi buitentoepassing (met staalname)	Geen asbest	-
--	-------------	---

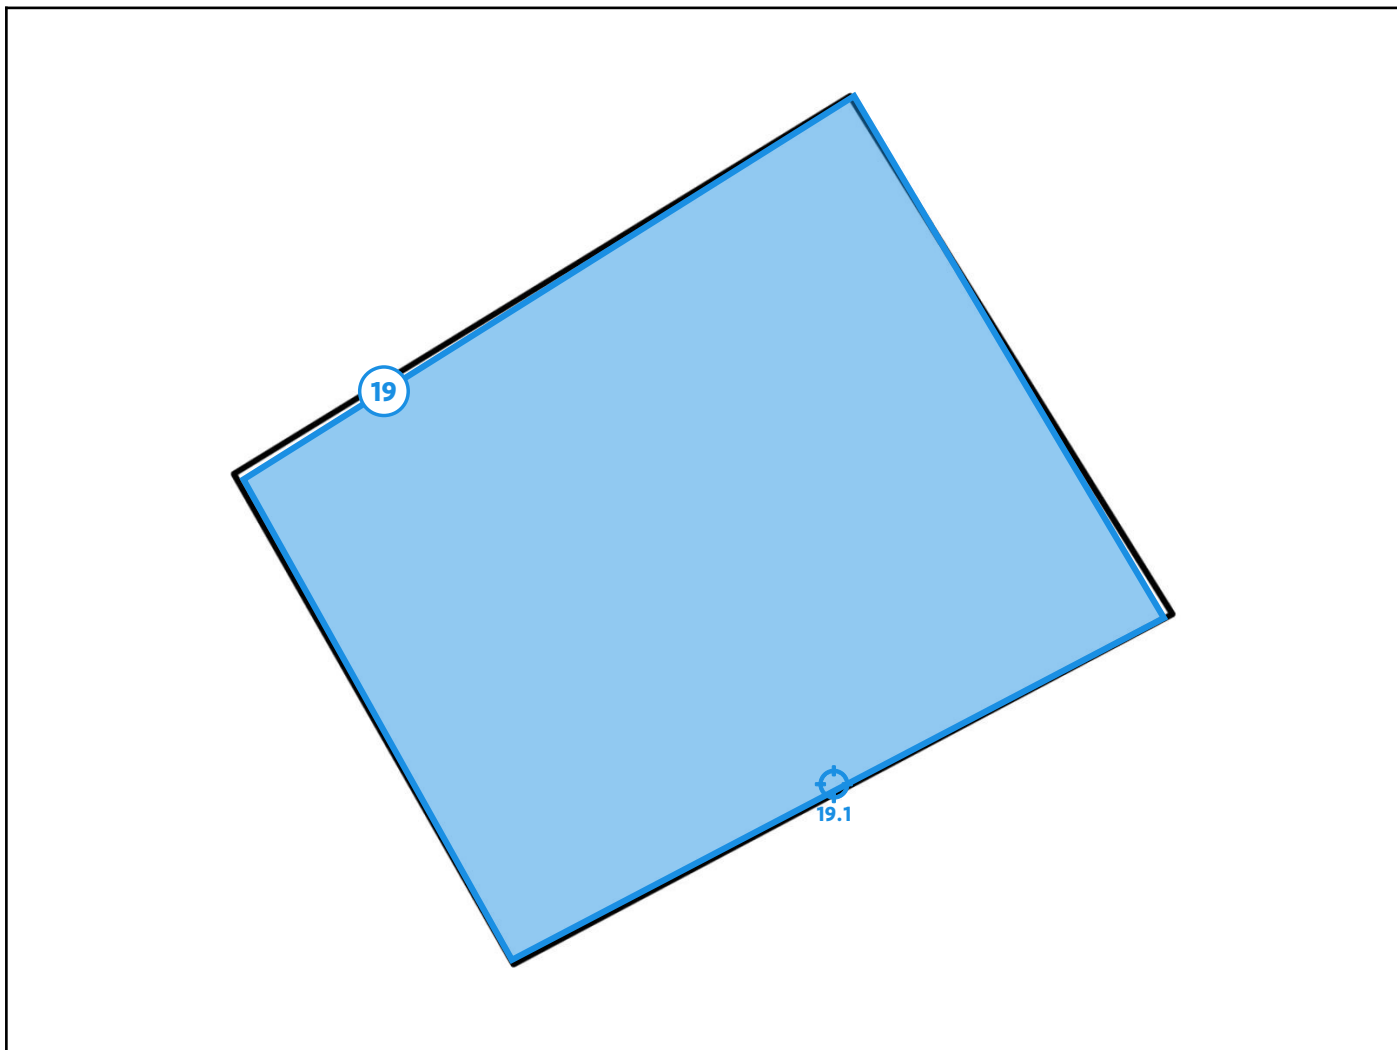
Plan 2.1: kippenhok plan

Beschrijving	Type	Actie
19. Roofing kippenhok (met staalname)	Geen asbest	-
19.1 Code: Roofing kippenhok	Puntmonster	-

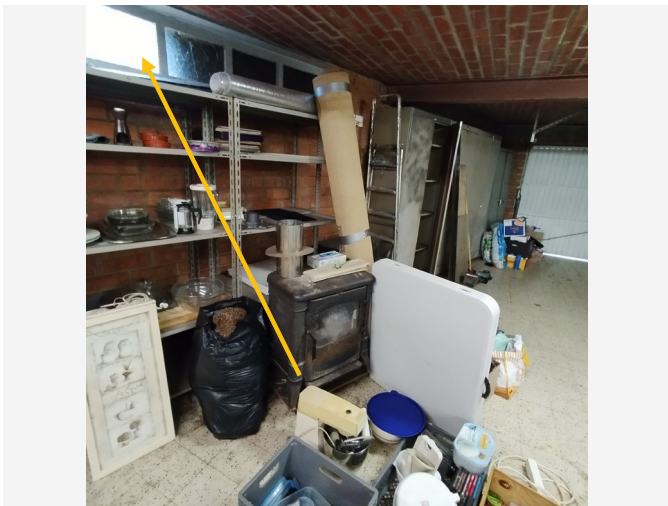
Fiche 13: Vermoedelijk stopverf, niet bereikbaar.

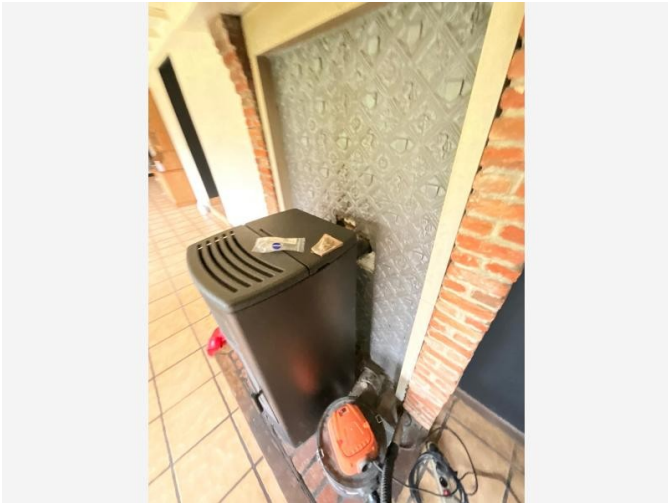
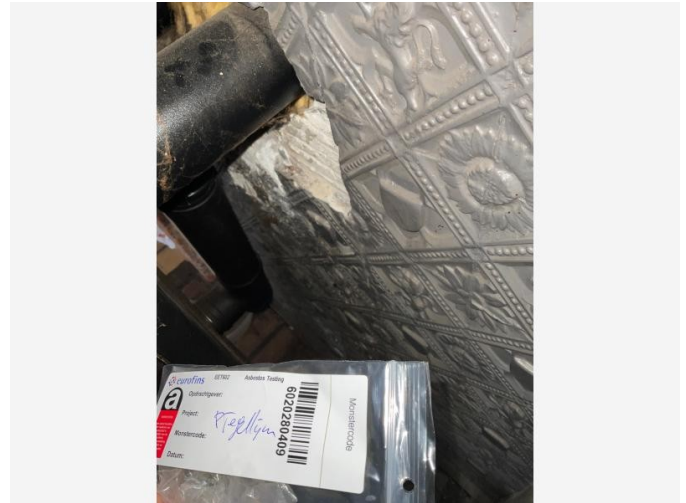
Fiche 17: Tegellijm (staalname)

Geen asbest

Beschrijving	Tegellijm (staalname)
Omgeving	Binnen
Primaire drager	Binnenwand
Bindmiddel van materiaal	Lijm
Gebondenheid op basis van bindmiddel	Hecht
Hoeveelheid (oppervlakte - dikte - aantal)	• 1,00 m ² - 5,00 mm - 1 stuk
Totaal volume	0,005 m ³
Identificatiemethode	Vaststelling met monstername
Destructieve handeling voor identificatie	Nee
Opmerking	<p>Volgens het inspectieprotocol is een monstername van tegellijm verplicht om dit te identificeren als niet-asbesthoudend.</p> <p>Er werd een staal genomen thv een bestaande beschadiging in de tegel.</p> <p>De vermelde oppervlaktes, diktes, gewichten en volumes betreffen een beredeneerde schatting. Er worden geen rechten verleend aan deze oppervlaktes/diktes/volumes.</p>

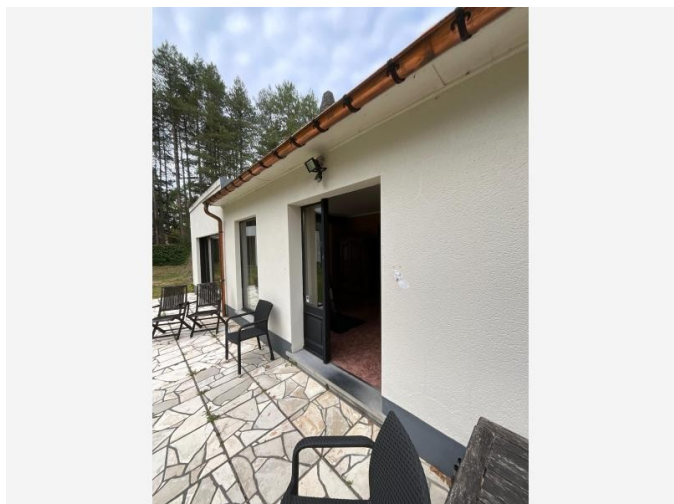
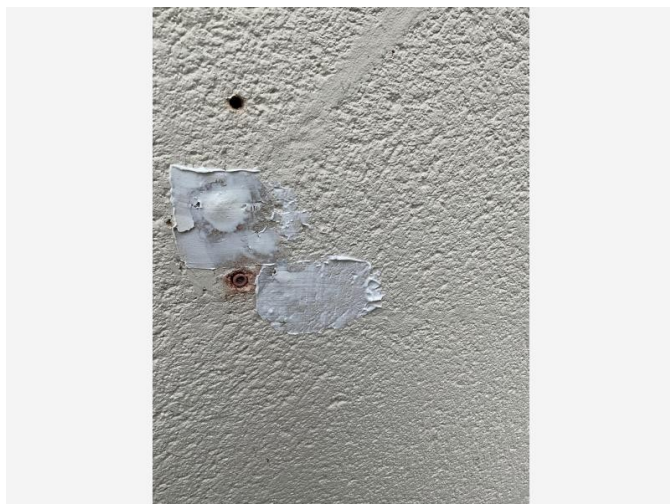
Beschrijving	Crepi buitentoepassing (met staalname)
Omgeving	Buiten
Primaire drager	Wand buitenschil
Bindmiddel van materiaal	Cement
Gebondenheid op basis van bindmiddel	Hecht
Hoeveelheid (gewicht - aantal)	<ul style="list-style-type: none">• 100,00 kg - 1 stuk
Totaal gewicht	100,00 kg
Identificatiemethode	Vaststelling met monstername
Destructieve handeling voor identificatie	Nee
Opmerking	<p>In het inspectieprotocol is een monstername van crepi verplicht om dit te identificeren als niet-asbesthoudend.</p> <p>De vermelde oppervlaktes, diktes, gewichten en volumes betreffen een beredeneerde schatting. Er worden geen rechten verleend aan deze oppervlaktes/diktes/volumes.</p>

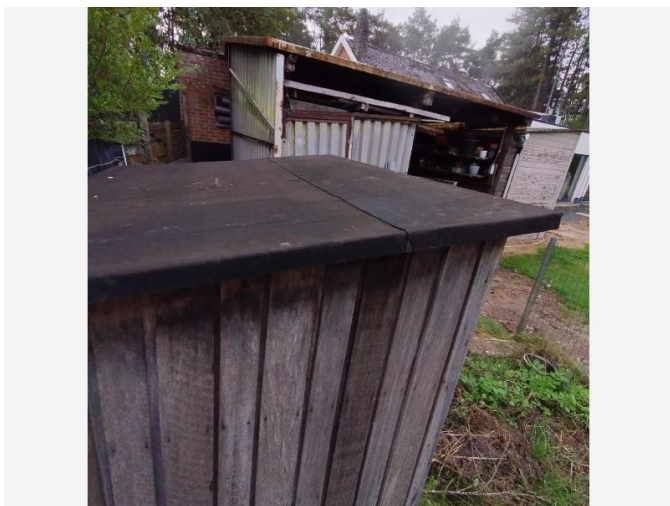
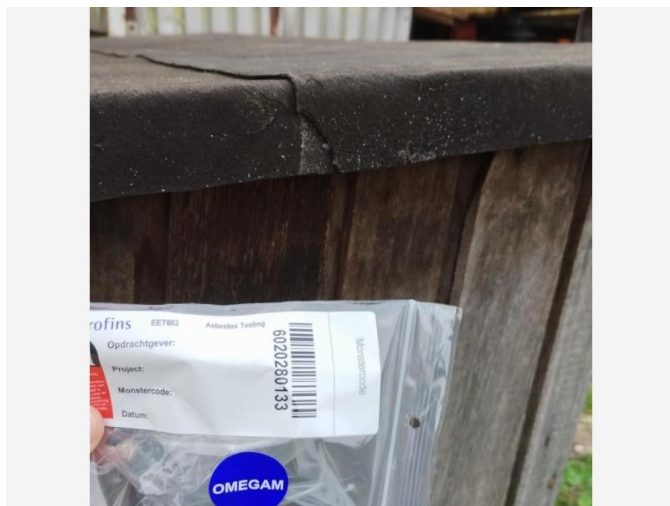
Beschrijving	Roofing kippenhok (met staalname)
Omgeving	Buiten
Primaire drager	Plat dak
Bindmiddel van materiaal	Bitumen (roofing, teer, asfalt)
Gebondenheid op basis van bindmiddel	Hecht
Hoeveelheid (oppervlakte - aantal)	• 1,00 m ² - 1 stuk
Totale oppervlakte	1,00 m ²
Identificatiemethode	Vaststelling met monstername
Destructieve handeling voor identificatie	Nee
Opmerking	<p>Er werd een staal genomen aan een uitstekend stuk roofing waardoor de waterdichtheid niet in het gedrang komt .</p> <p>Er kan niet uitgesloten worden dat er onderlagen aanwezig zijn (bij dakwerken extra controle aangewezen)</p> <p>De vermelde oppervlaktes, diktes en volumes betreffen een bereedeneerde schatting. Er worden geen rechten verleend aan deze oppervlaktes/diktes/volumes.</p>

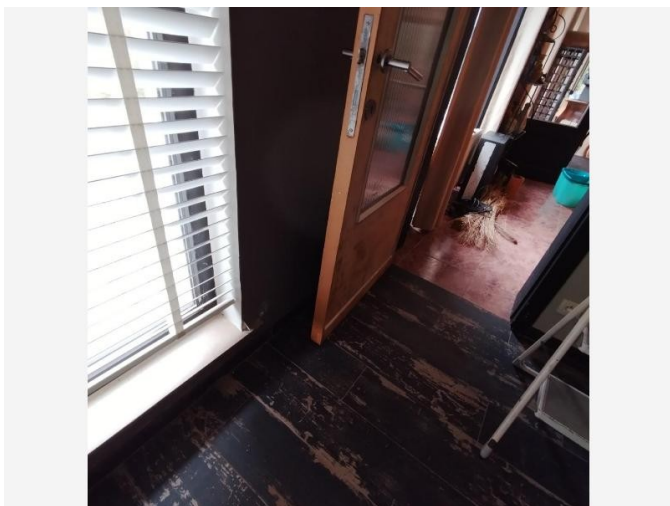
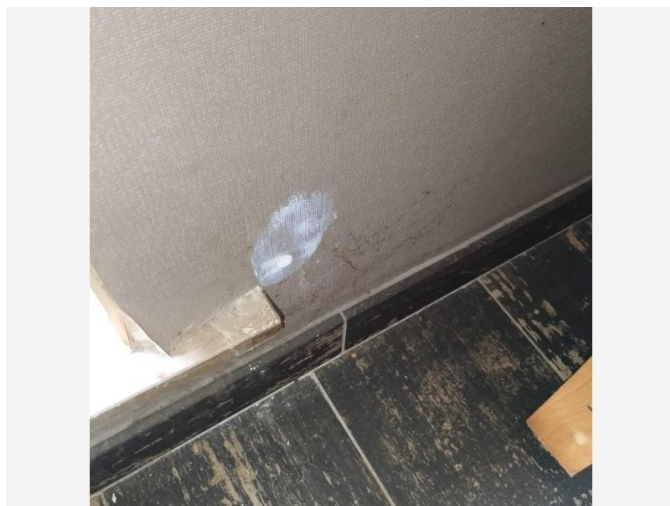
Beschrijving	Muurpleister
Omgeving	Binnen
Primaire drager	Binnenwand
Bindmiddel van materiaal	Gips - kalk
Gebondenheid op basis van bindmiddel	Niet-hechtgebonden
Hoeveelheid (oppervlakte - dikte - aantal)	• 200,00 m ² - 1,00 cm - 1 stuk
Totaal volume	2,00 m ³
Identificatiemethode	Vaststelling met monstername
Destructieve handeling voor identificatie	Nee
Opmerking	<p>Volgens het inspectieprotocol is een monstername van het pleisterwerk verplicht om dit te identificeren als niet-asbesthoudend.</p> <p>Locatie staalnames: individuele ruimte: slaapkamer links achter / natte ruimte: keuken/ stookplaats: stookplaats / traphal:</p> <p>De vermelde oppervlaktes en volumes betreffen een beredeneerde schatting. Er worden geen rechten verleend aan deze oppervlaktes/volumes. De dikte is een schatting die voorkomt uit de monsterplaatsen en is daarom niet altijd representatief.</p> <p>Er bevinden zich enkele valse wanden. Het is niet duidelijk of er pleisterwerk of asbest toepassingen aanwezig zijn achter/op deze valse wanden, het is aangewezen om bijkomend onderzoek uit te voeren bij werken.</p>
