Asbestinventarisatetest

Putsebaan 29, 3140 Keerbergen

Attestnummer : 20251029-000645.000

Uitgegeven op : 29.10.2025

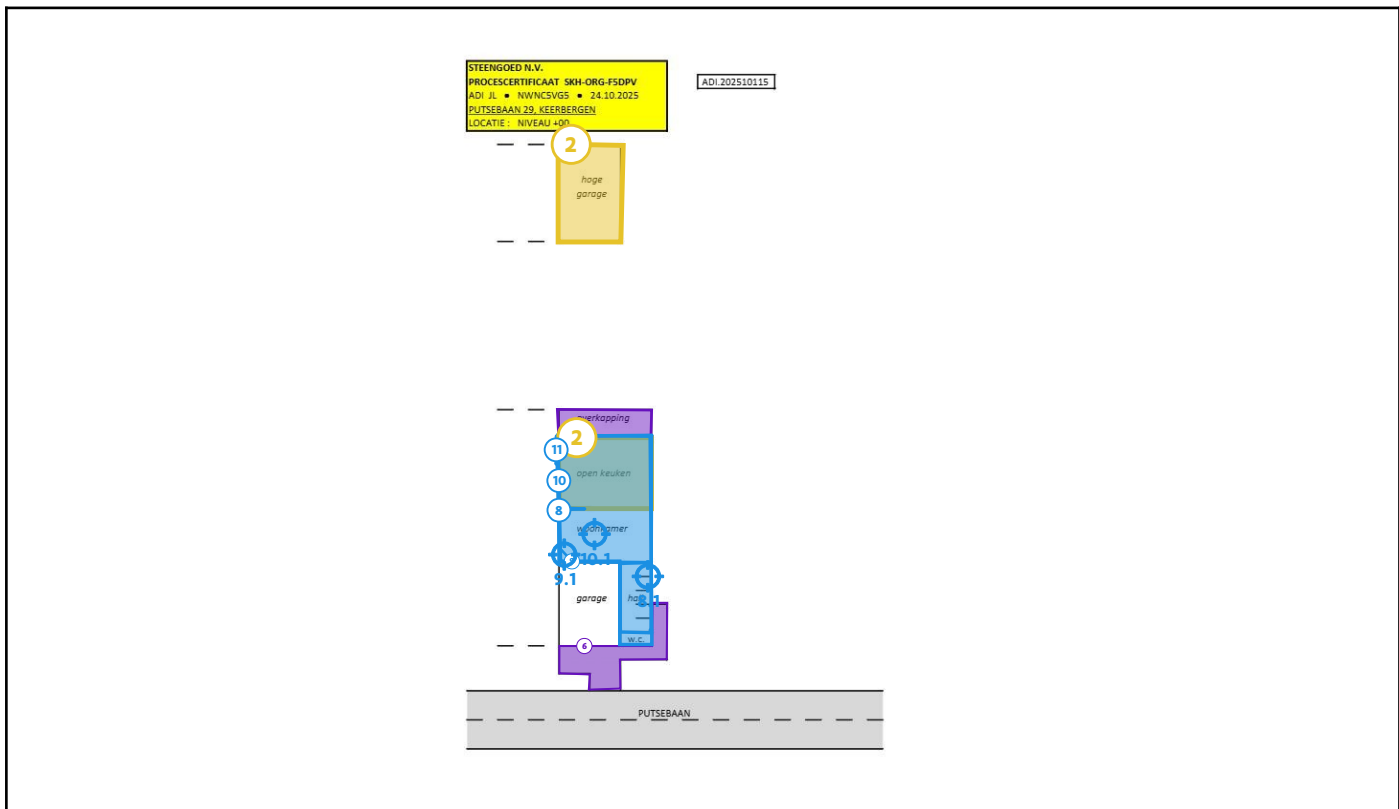
Plan 1.1: Niveau +00

Beschrijving	Type	Actie
2. ROOFING	Asbestmateriaal	Zorgvuldig beheren
6. VERHARDING OPRIT EN PAD NAAR VOORDEUR	Advies	-
7. OVERKAPPING ACHTER KEUKEN	Advies	-
8. PLEISTERWERK BINNENWANDEN	Geen asbest	-
8.1 Code: 6020181298	Mengmonster	-
9. AFDICHTINGSKOORD HAARD	Geen asbest	-
9.1 Code: 6020181300	Puntmonster	-
10. PLEISTERWERK PLAFONDS	Geen asbest	-
10.1 Code: 6020181299	Mengmonster	-

11. ANTIDREUNPLAAT KEUKENWASBAK	Geen asbest	-
---------------------------------	-------------	---

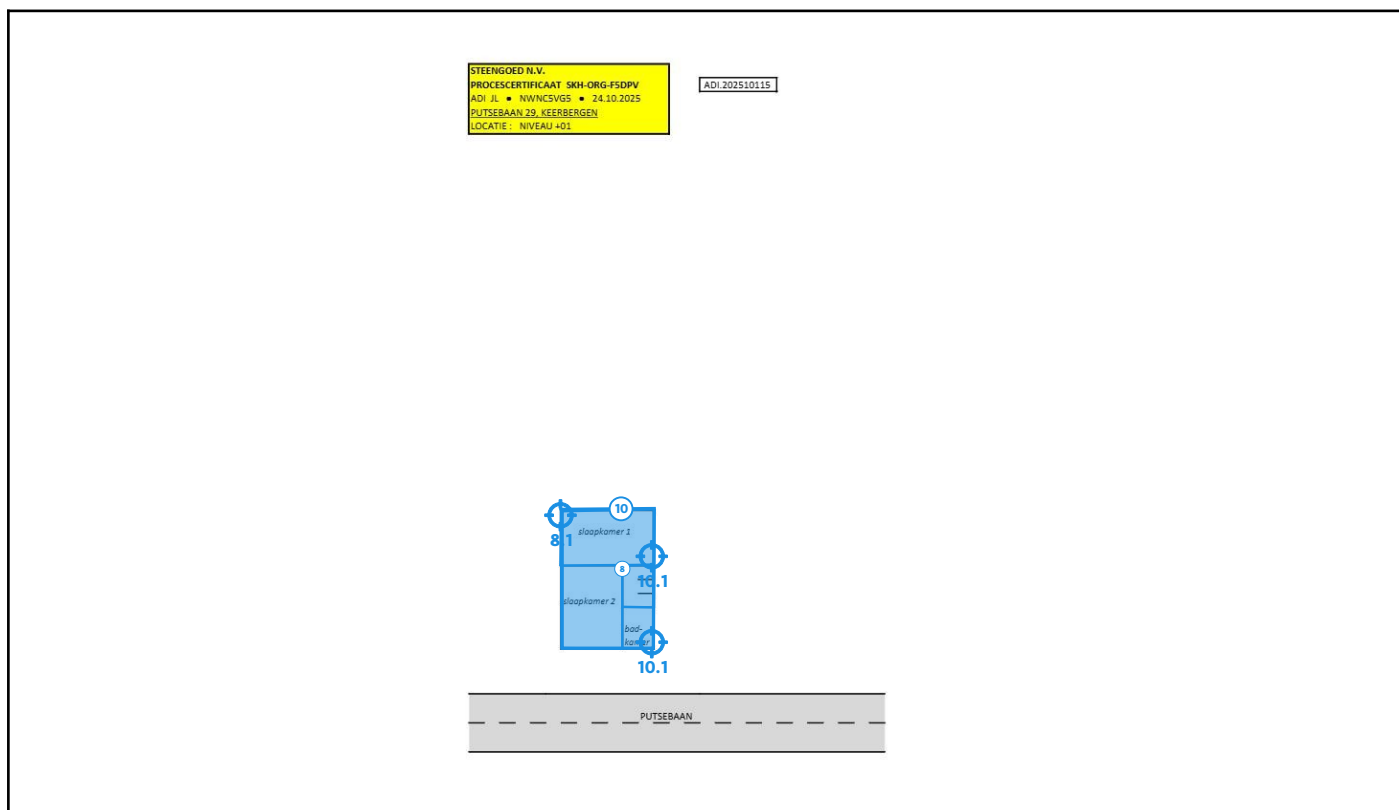
Plan 1.2: Niveau +01

Beschrijving	Type	Actie
8. PLEISTERWERK BINNENWANDEN	Geen asbest	-
8.1 Code: 6020181298	Mengmonster	-
10. PLEISTERWERK PLAFONDS	Geen asbest	-
10.1 Code: 6020181299	Mengmonster	-

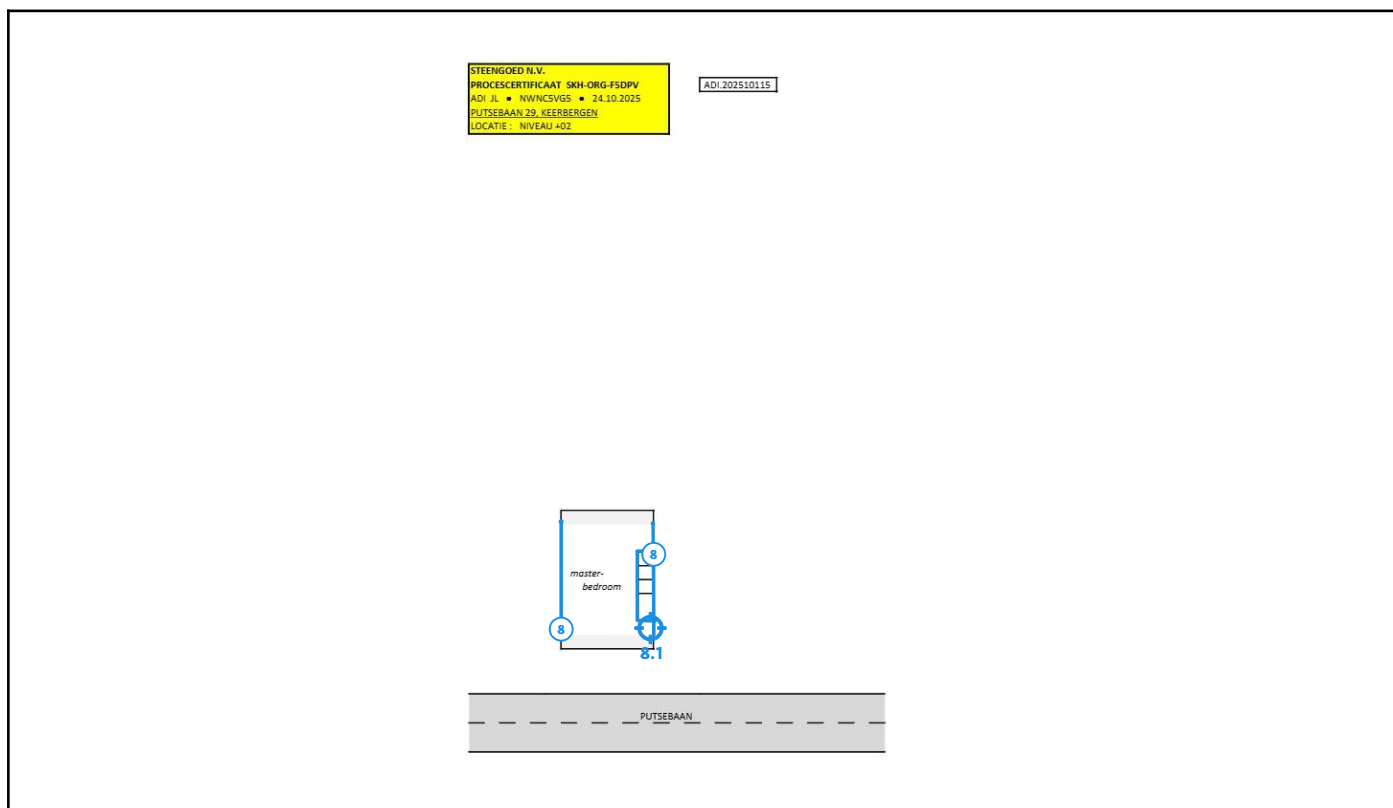
Plan 1.3: Niveau +02

Beschrijving	Type	Actie
8. PLEISTERWERK BINNENWANDEN	Geen asbest	-
8.1 Code: 6020181298	Mengmonster	-

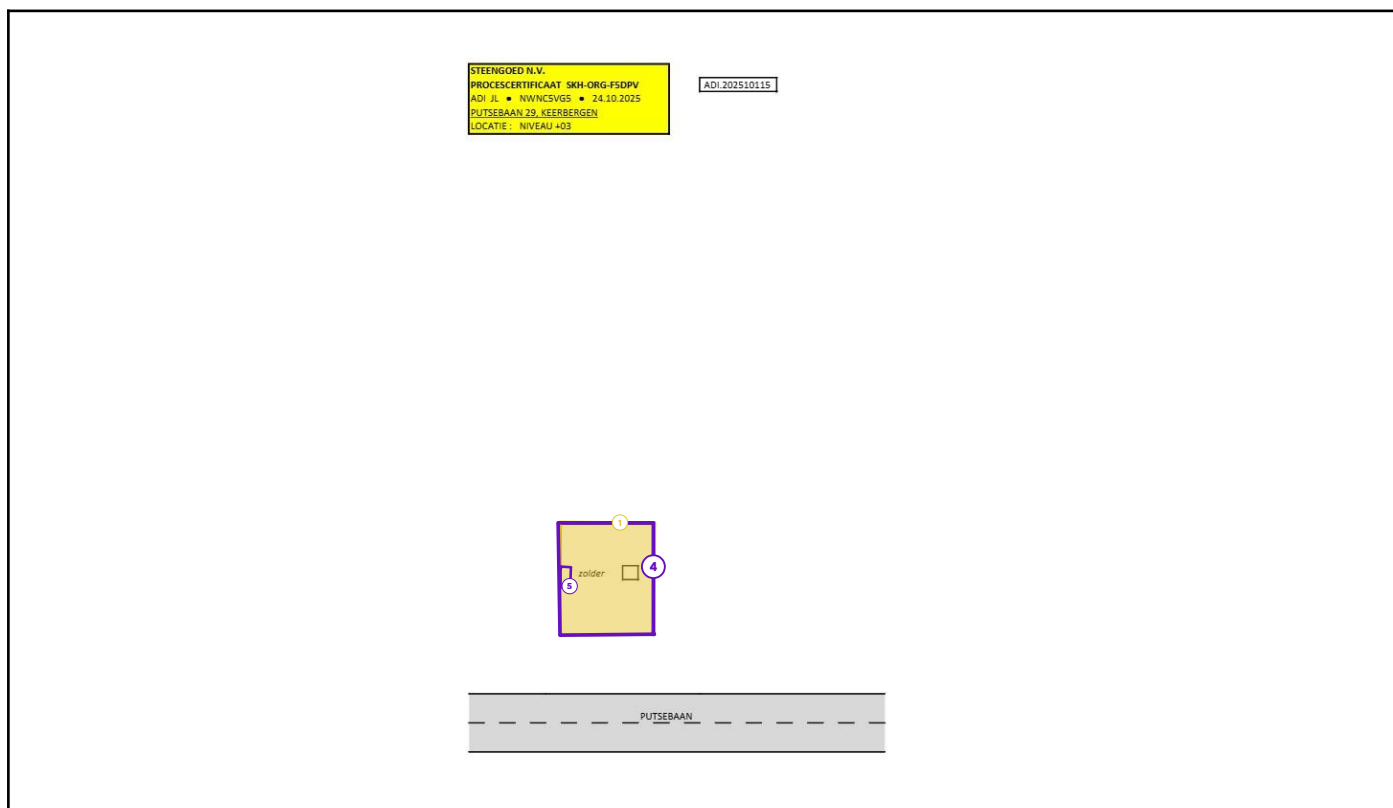
Plan 1.4: Niveau +03

Beschrijving	Type	Actie
1. ONDERDAK	Asbestmateriaal	Zorgvuldig beheren
4. PUNTZOLDER	Beperking	-
5. BINNENZIJDE SCHOUW	Advies	-

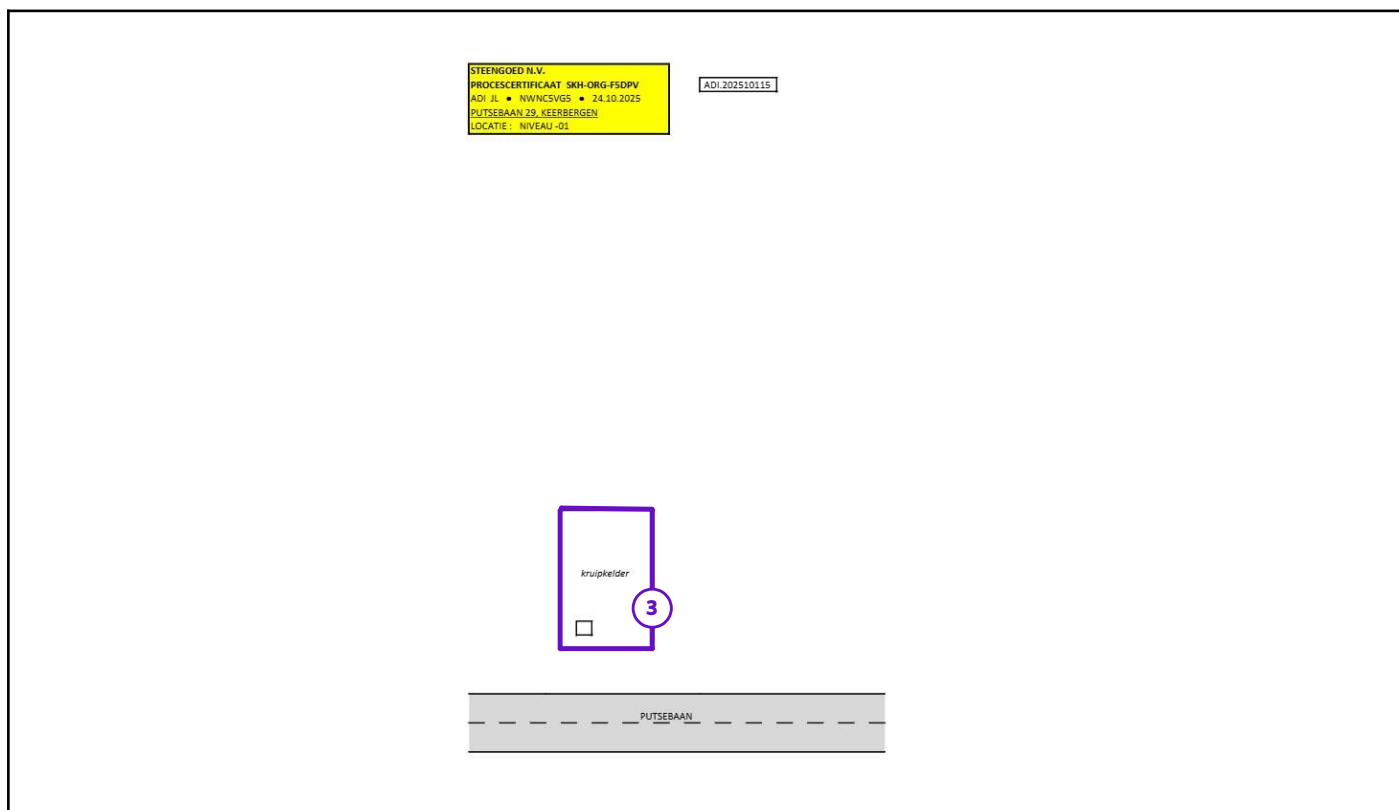
Plan 1.5: Niveau -01

Beschrijving	Type	Actie
3. KRUIPKELDER	Beperking	-
