Asbestinventarisatetest

Hombekerkouter 50, 2811 Mechelen

Attestnummer : 20250929-000255.000

Niet-asbestveilig

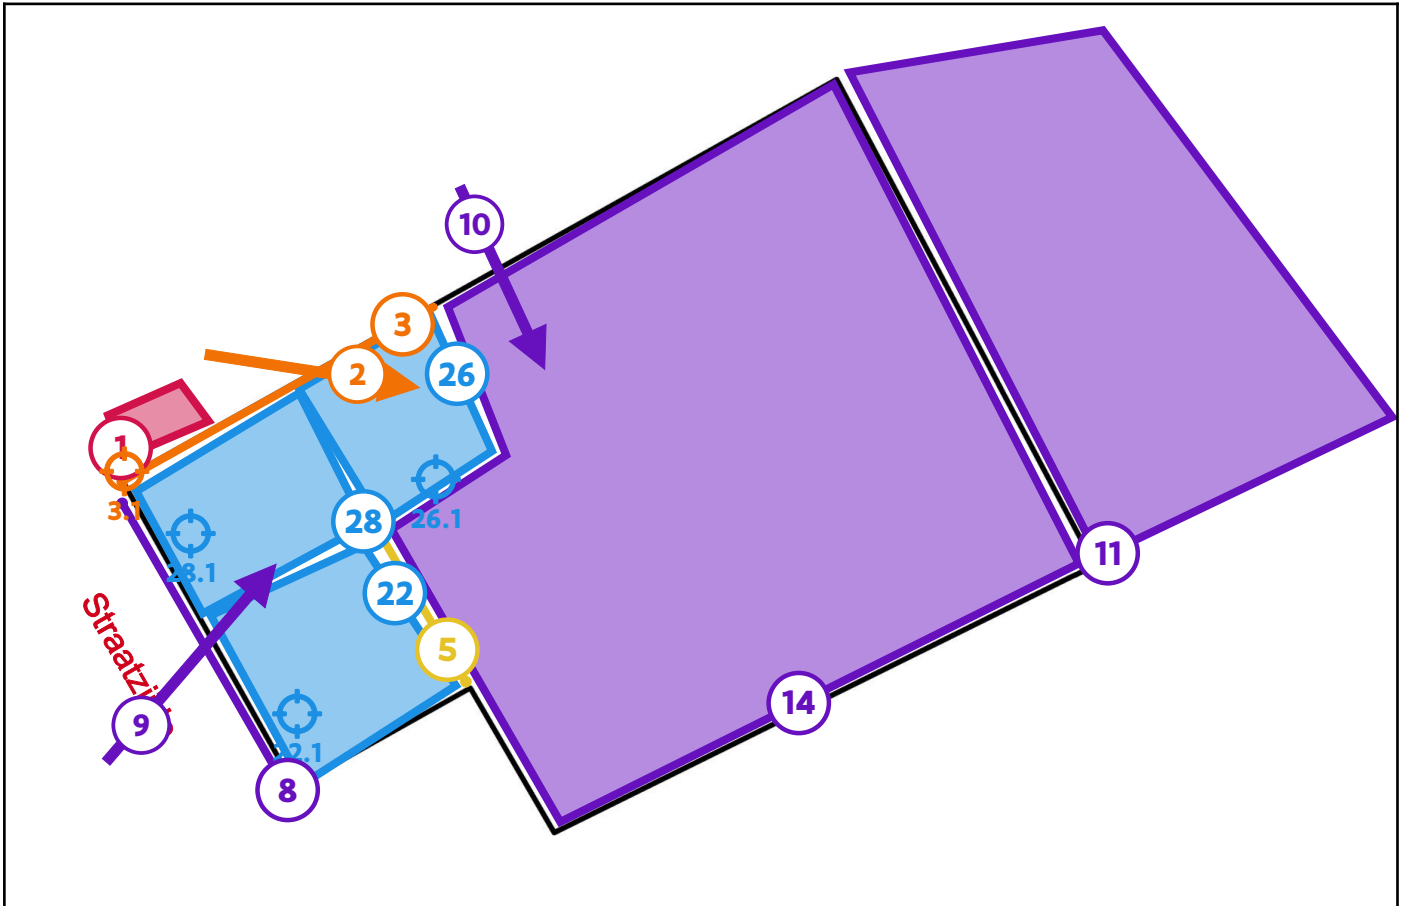
Plan 1.1: Hoofdgebouw plan

Beschrijving	Type	Actie
1. Asbestcement afval	Asbestmateriaal	Dringend verwijderen
2. Schouwbus	Asbestmateriaal	Verwijderen
3. Gevelleien	Asbestmateriaal	Verwijderen
3.1 Code: 9	Puntmonster	-
5. Dakgoot roofing	Asbestmateriaal	Zorgvuldig beheren
8. Dakgoot vooraan	Beperking	-
9. Schouw op het dak	Beperking	-
10. Schouw magazijn	Advies	-

11. Verontreinigde ondergrond	Advies	-
14. Daken magazijn	Advies	-
22. Onderdak zijbouw	Geen asbest	-
22.1 Code: 11	Puntmonster	-
26. Roofing	Geen asbest	-
26.1 Code: 6	Puntmonster	-
28. Onderdak zadeldak woning	Geen asbest	-
28.1 Code: 5	Puntmonster	-

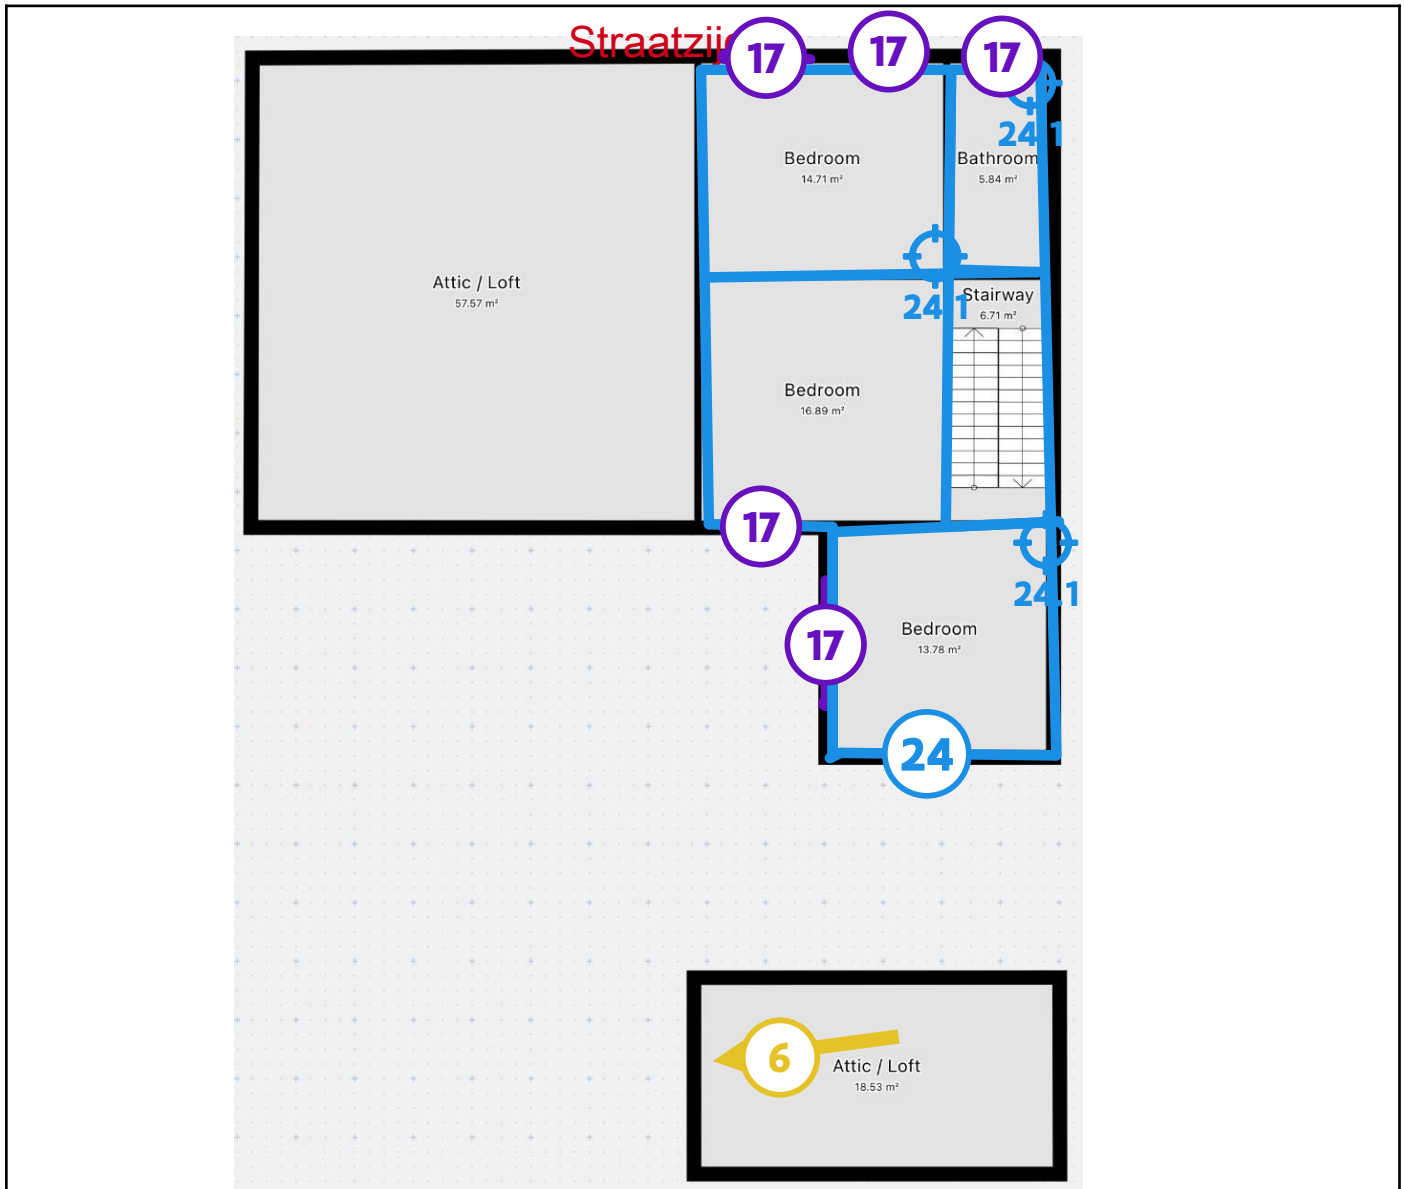
Plan 1.3: Verdieping

Beschrijving	Type	Actie
6. Bakeliet Tellerkast.	Asbestmateriaal	Zorgvuldig beheren
17. Mastiek	Advies	-
24. Muurpleister	Geen asbest	-
24.1 Code: 1	Mengmonster	-

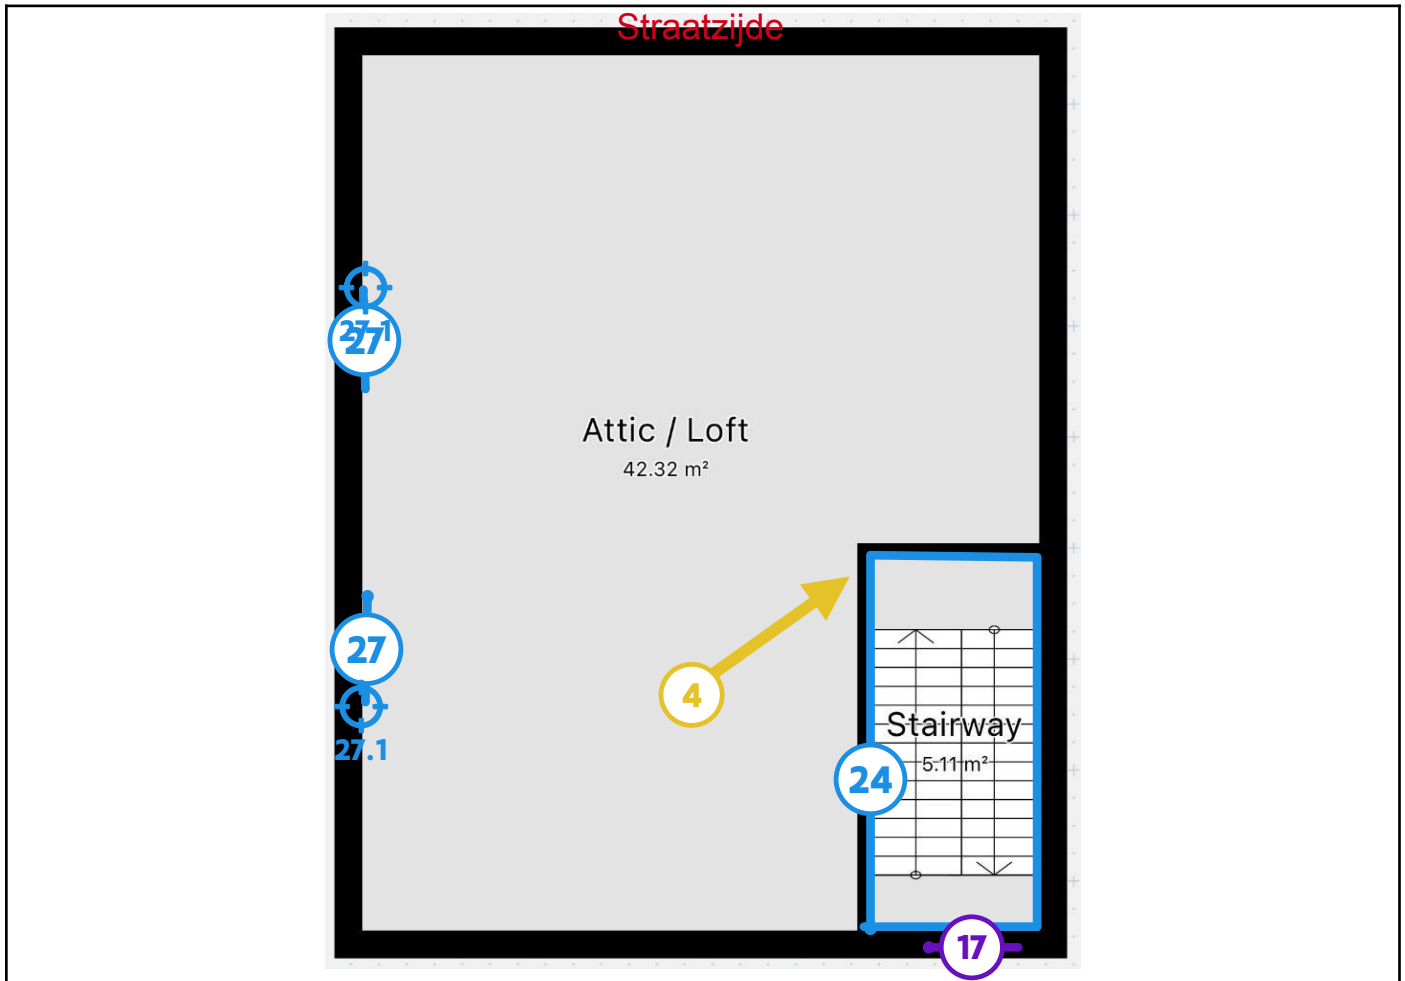
Plan 1.4: Zolder

Beschrijving	Type	Actie
4. Bakeliet schakelaar	Asbestmateriaal	Zorgvuldig beheren
17. Mastiek	Advies	-
24. Muurpleister	Geen asbest	-
27. Cementering schouw zolder	Geen asbest	-
27.1 Code: 3	Mengmonster	-

- Eenvoudige handelingen: mag via doe-het-zelf of door werknemer(s) met opleidingsattest eenvoudige handelingen
Schakelaars, stopcontacten en andere gelijkaardige toepassingen kunnen eenvoudig losgeschroefd worden --> EH doe-het-zelf. Afgesloten of verzegelde kast --> EH opgeleid techniek personeel 8u basisopleiding asbest. Voor elektrische infrastructuur en uitrusting dient u vooraleer men deze toepassing gaat bevochtigen de elektriciteit af te sluiten (zoniet elektrocutie-/brandgevaar). standaard dragen van de nodige wegwerp beschermingsmiddelen FFP 3 masker , handschoenen en tyvec CAT III type 5-6 , afspoelbaar schoeisel Losschroeven en dubbel verpakken in plastic , sluit luchtdicht af en breng dit als hechtgebonden afval naar een plaatselijk containerpark. Voor hechtgebonden toepassingen: Bij verwijdering door doe-het-zelf moet men dit afval dubbel en luchtdicht verpakt aandienen bij het gemeentelijk recyclagepark. Men raadpleegt best op voorhand de voorwaarden van het recyclagepark.

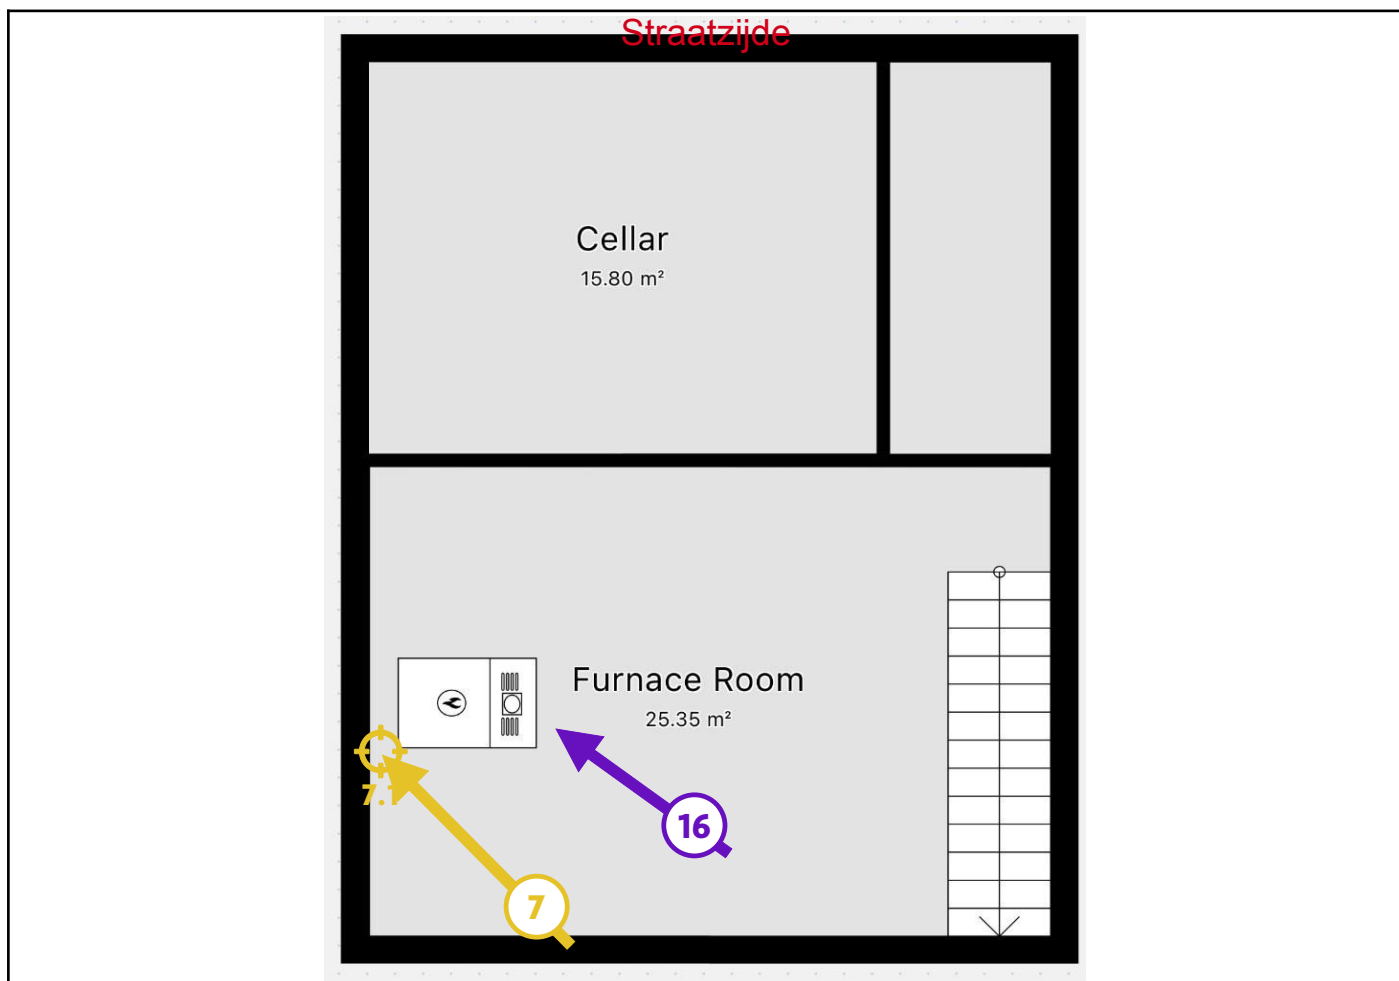
Plan 1.8: Kelder

Beschrijving	Type	Actie
7. Roetluik	Asbestmateriaal	Zorgvuldig beheren
7.1 Code: 4	Puntmonster	-
16. Ketel	Advies	-

- Eenvoudige handelingen: mag via doe-het-zelf of door werknemer(s) met opleidingsattest eenvoudige handelingen
Het roetluikje kan voorzichtig uitgeschoven of losgebeiteld worden, extra bevochtigen om stof te voorkomen
Standaard dragen van de nodige wegwerp beschermingsmiddelen FFP 3 masker, handschoenen en tyvec CAT III type 5-6, afwasbaar schoeisel
Verpakken in dubbel plastic folie, luchtdicht afsluiten en afvoeren naar het containerpark als hechtgebonden asbestafval. Voor hechtgebonden toepassingen: Bij verwijdering door doe-het-zelf moet men dit afval dubbel en luchtdicht verpakt aandienen bij het gemeentelijk recyclagepark. Men raadpleegt best op voorhand de voorwaarden van het recyclagepark. Zie ook link Zie <https://ovam.vlaanderen.be/wie-mag-wat-verwijderen>
<https://ovam.vlaanderen.be/voorzorgsmaatregelen-bij-asbestverwijdering>
<https://ovam.vlaanderen.be/asbestafval-afvoeren> Zie ook wetgevend kader (website van de OVAM en CODEX boek VI titel 3). <http://werk.belgie.be/sites/default/files/content/documents/Welzijn%20op%20het%20werk/Regelgeving/Codex%20boek%20VI%20titel%203%20Asbest.pdf> methodiek verwijderingsmethodes worden achteraan in het attest verder toegelicht

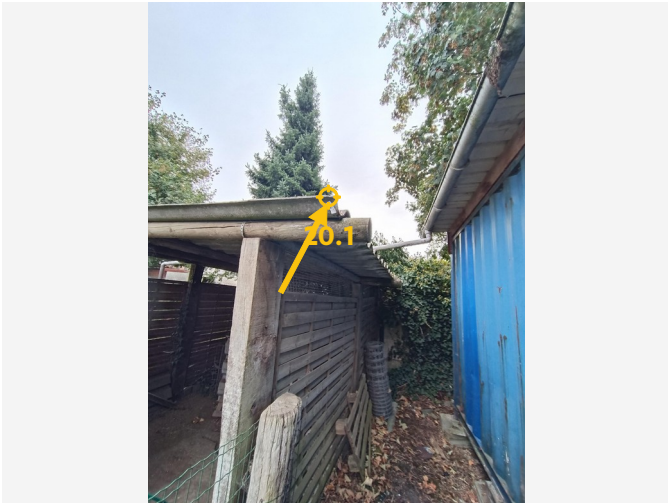
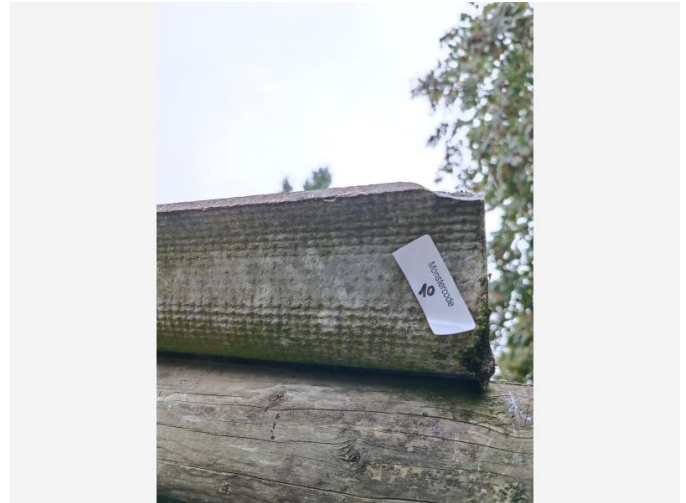
Fiche 20: Golfplaten klein afdak

Geen asbest

Beschrijving	Golfplaten klein afdak
Omgeving	Grenst aan binnen- en buitenlucht
Primaire drager	Schuin dak
Bindmiddel van materiaal	Cement
Gebondenheid op basis van bindmiddel	Hecht
Hoeveelheid (oppervlakte - aantal)	• 16,50 m ² - 1 stuk
Totale oppervlakte	16,50 m ²
Identificatiemethode	Vaststelling met monstername
Destructieve handeling voor identificatie	Nee
Opmerking	<p>Er werd een staal genomen aan een uitstekend stuk waardoor de waterdichtheid van de dakbedekking niet in het gedrang komt.</p> <p>De vermelde oppervlaktes, diktes en volumes betreffen een beredeneerde schatting. Er worden geen rechten verleend aan deze oppervlaktes/diktes/volumes</p>

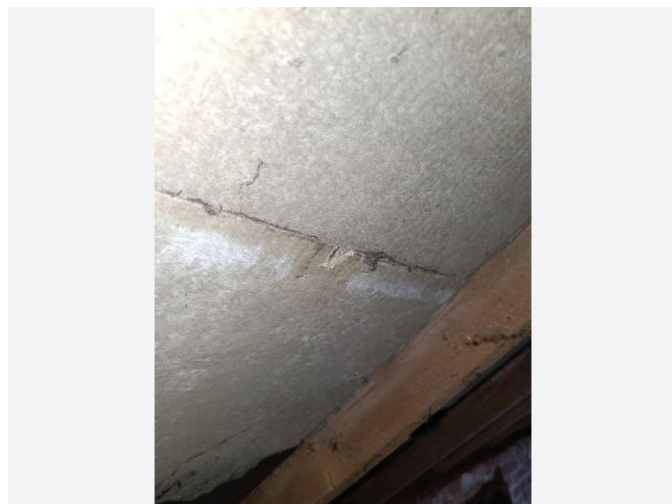
Conclusie

Geen asbest

Beschrijving	Onderdak zijbouw
Omgeving	Binnen
Primaire drager	Schuin dak
Bindmiddel van materiaal	Cement
Gebondenheid op basis van bindmiddel	Hecht
Hoeveelheid (oppervlakte - dikte - aantal)	• 83,18 m ² - 0,50 cm - 1 stuk
Totaal volume	0,416 m ³
Identificatiemethode	Vaststelling met monstername
Destructieve handeling voor identificatie	Nee
Opmerking	<p>De vermelde oppervlaktes, diktes en volumes betreffen een beredeneerde schatting. Er worden geen rechten verleend aan deze oppervlaktes/diktes/volumes.</p> <p>Deze handeling is een steekproef, er is geen garantie dat het volledige dak met éénzelfde materiaal is opgebouwd. Dit kan enkel via destructief onderzoek vastgesteld worden.</p>

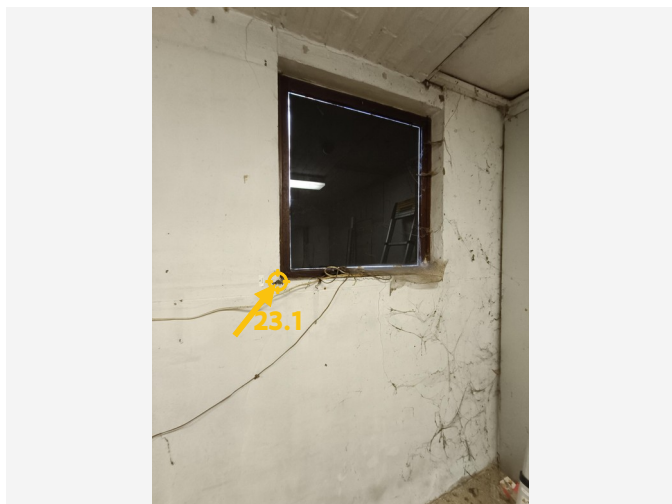
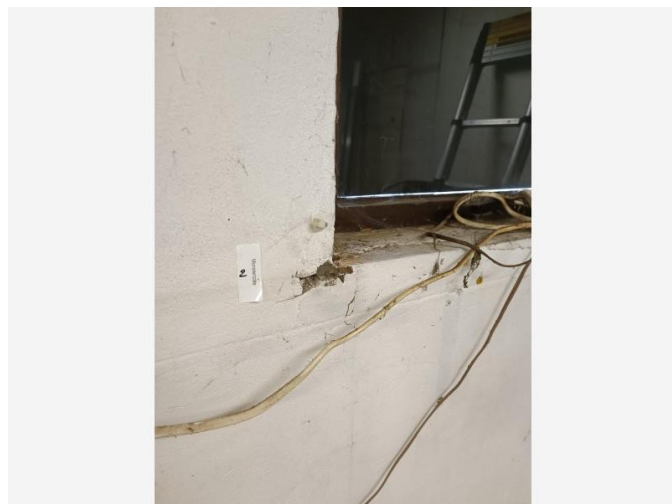
Fiche 23: Cementering zijruimte

Geen asbest

Conclusie

Beschrijving	Cementering zijruimte
Omgeving	Binnen
Primaire drager	Binnenwand
Bindmiddel van materiaal	Cement
Gebondenheid op basis van bindmiddel	Hecht
Hoeveelheid (gewicht - aantal)	<ul style="list-style-type: none">• 250,00 kg - 1 stuk
Totaal gewicht	250,00 kg
Identificatiemethode	Vaststelling met monstername
Destructieve handeling voor identificatie	Nee
Opmerking	<p>De vermelde oppervlaktes en volumes betreffen een beredeneerde schatting. Er worden geen rechten verleend aan deze oppervlaktes/volumes. De dikte is een schatting die voorkomt uit de monsterplaatsen en is daarom niet altijd representatief.</p> <p>(staal genomen van twee plaatsen)</p>

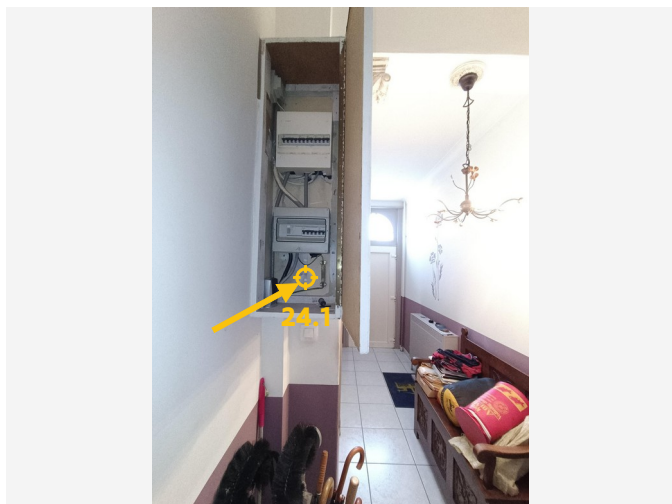
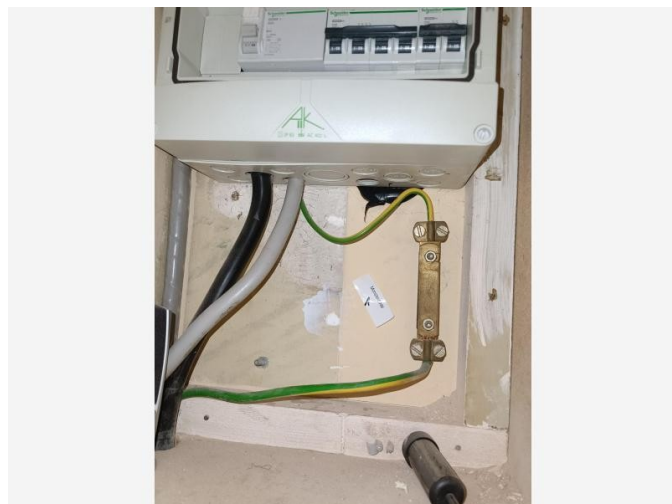
Conclusie

Geen asbest

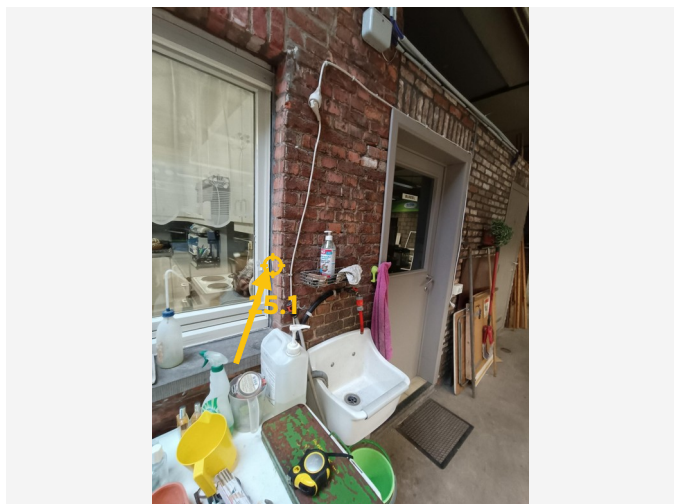
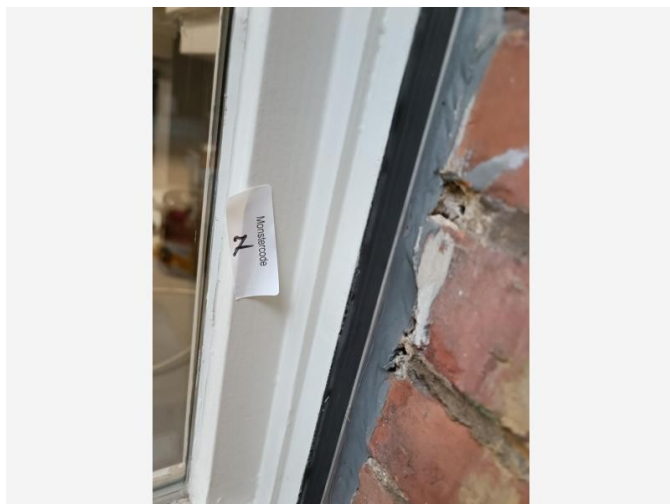
Fiche 25: Mastiek keuken

Geen asbest

Conclusie

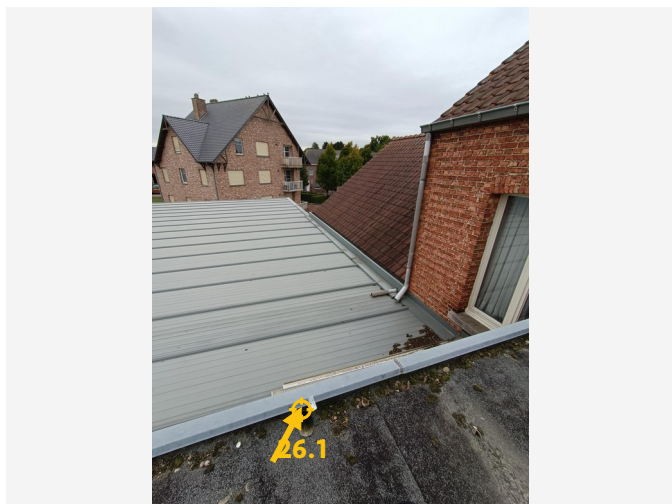
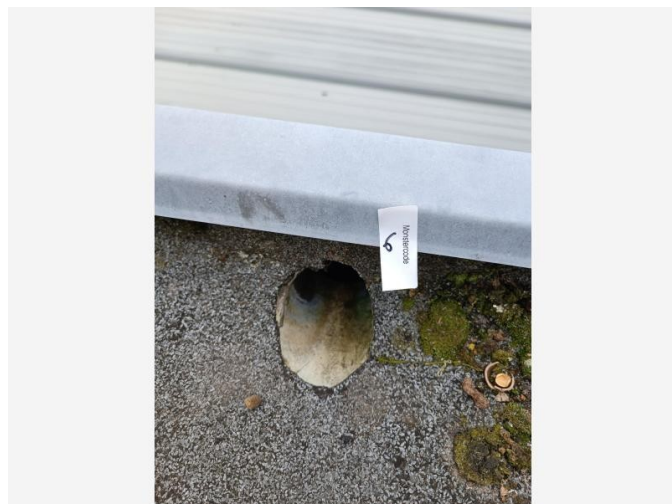
Fiche 26: Roofing

Geen asbest

Beschrijving	Roofing
Omgeving	Buiten
Primaire drager	Plat dak
Bindmiddel van materiaal	Bitumen (roofing, teer, asfalt)
Gebondenheid op basis van bindmiddel	Hecht
Hoeveelheid (oppervlakte - aantal)	• 13,78 m ² - 1 stuk
Totale oppervlakte	13,78 m ²
Identificatiemethode	Vaststelling met monstername
Destructieve handeling voor identificatie	Nee
Opmerking	<p>Er werd een staal genomen aan een uitstekend stuk roofing waardoor de waterdichtheid niet in het gedrang komt .</p> <p>Er kan niet uitgesloten worden dat er onderlagen aanwezig zijn (bij dakwerken extra controle aangewezen)</p> <p>De vermelde oppervlaktes, diktes en volumes betreffen een bereedeneerde schatting. Er worden geen rechten verleend aan deze oppervlaktes/diktes/volumes.</p>

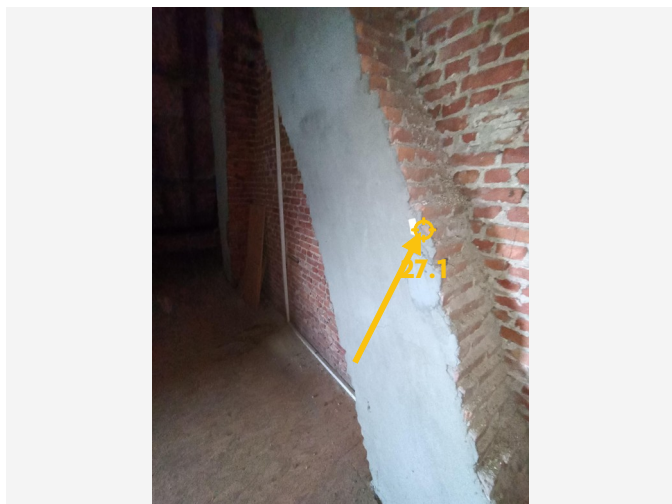
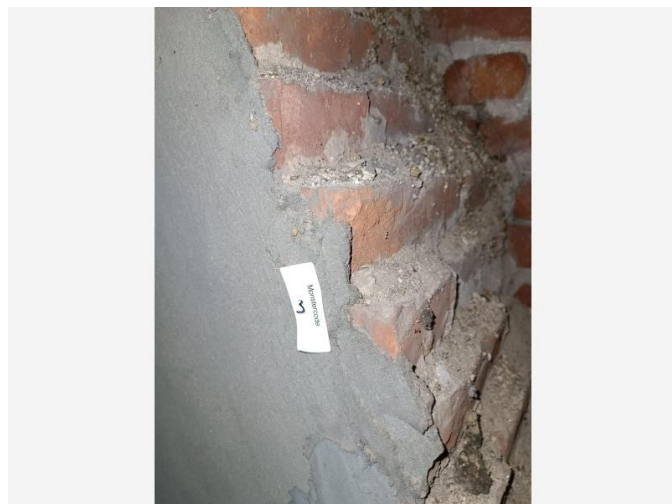
Beschrijving	Cementering schouw zolder
Omgeving	Binnen
Primaire drager	Binnenwand
Bindmiddel van materiaal	Cement
Gebondenheid op basis van bindmiddel	Hecht
Hoeveelheid (gewicht - aantal)	<ul style="list-style-type: none">• 50,00 kg - 1 stuk
Totaal gewicht	50,00 kg
Identificatiemethode	Vaststelling met monstername
Destructieve handeling voor identificatie	Nee
Opmerking	<p>Cementering is verplicht te bemonsteren volgens inspectieprotocol.</p> <p>De vermelde oppervlaktes en volumes betreffen een beredeneerde schatting. Er worden geen rechten verleend aan deze oppervlaktes/volumes. De dikte is een schatting die voorkomt uit de monsterplaatsen en is daarom niet altijd representatief.</p> <p>(staal genomen van twee plaatsen)</p>
