# Asbestinventarisatetest

Hogeweg 34, 3118 Rotselaar

Attestnummer : 20260313-000206.000

Uitgegeven op : 13.03.2026

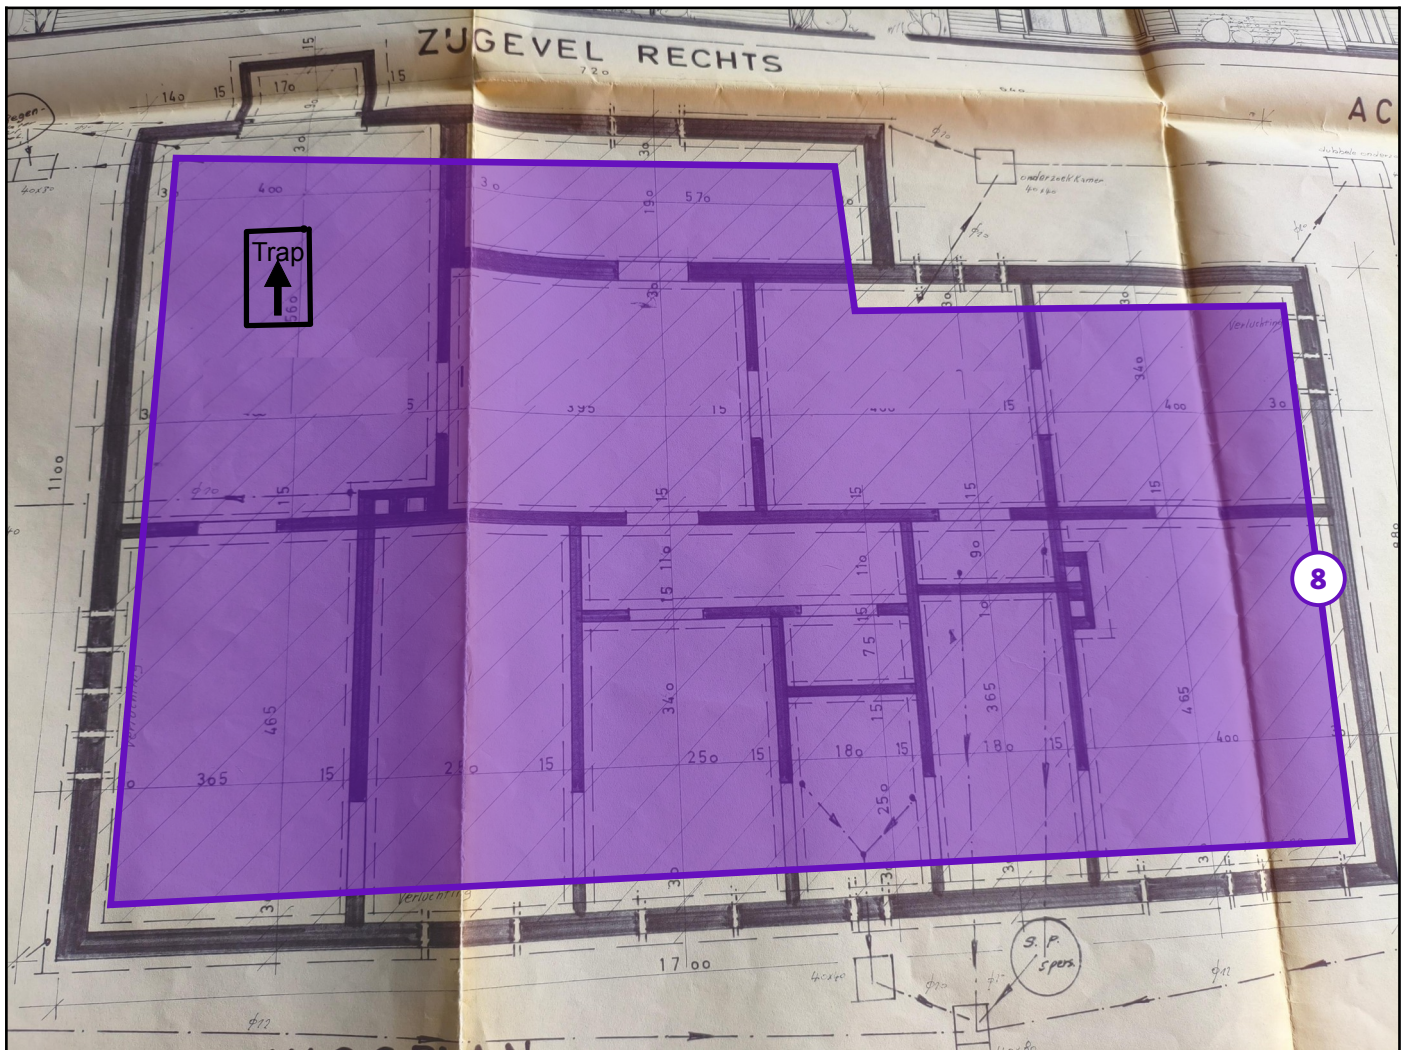
# Plan 1.1: -1

Beschrijving	Type	Actie
2. Bakeliet Tellerkasten garage	Asbestmateriaal	Zorgvuldig beheren
6. Valse plafonds	Advies	-
7. Tegellijm niet zichtbaar bk en wc	Advies	-
9. Ontdreningsplaatjes spoelbak garage	Geen asbest	-
9.1 Code: 3	Puntmonster	-
11. Muurpleister	Geen asbest	-
11.1 Code: 1	Mengmonster	-

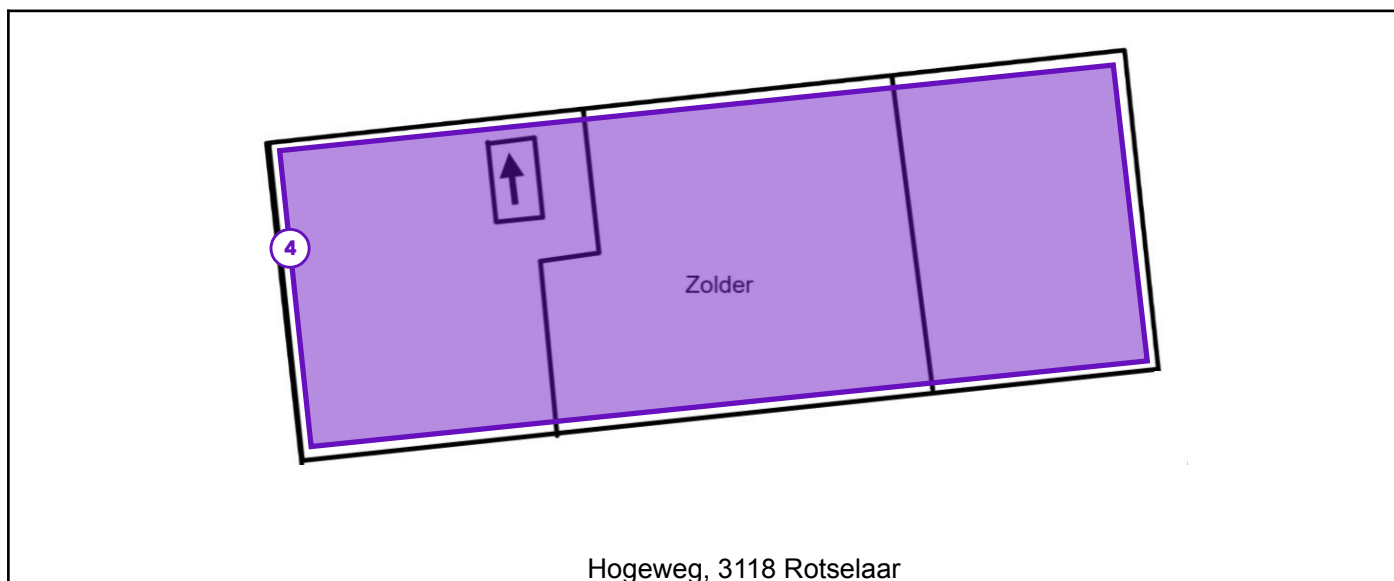
## Plan 1.3: +1

Beschrijving	Type	Actie
4. Zolder bevat geen asbestverdachte materialen	Advies	-

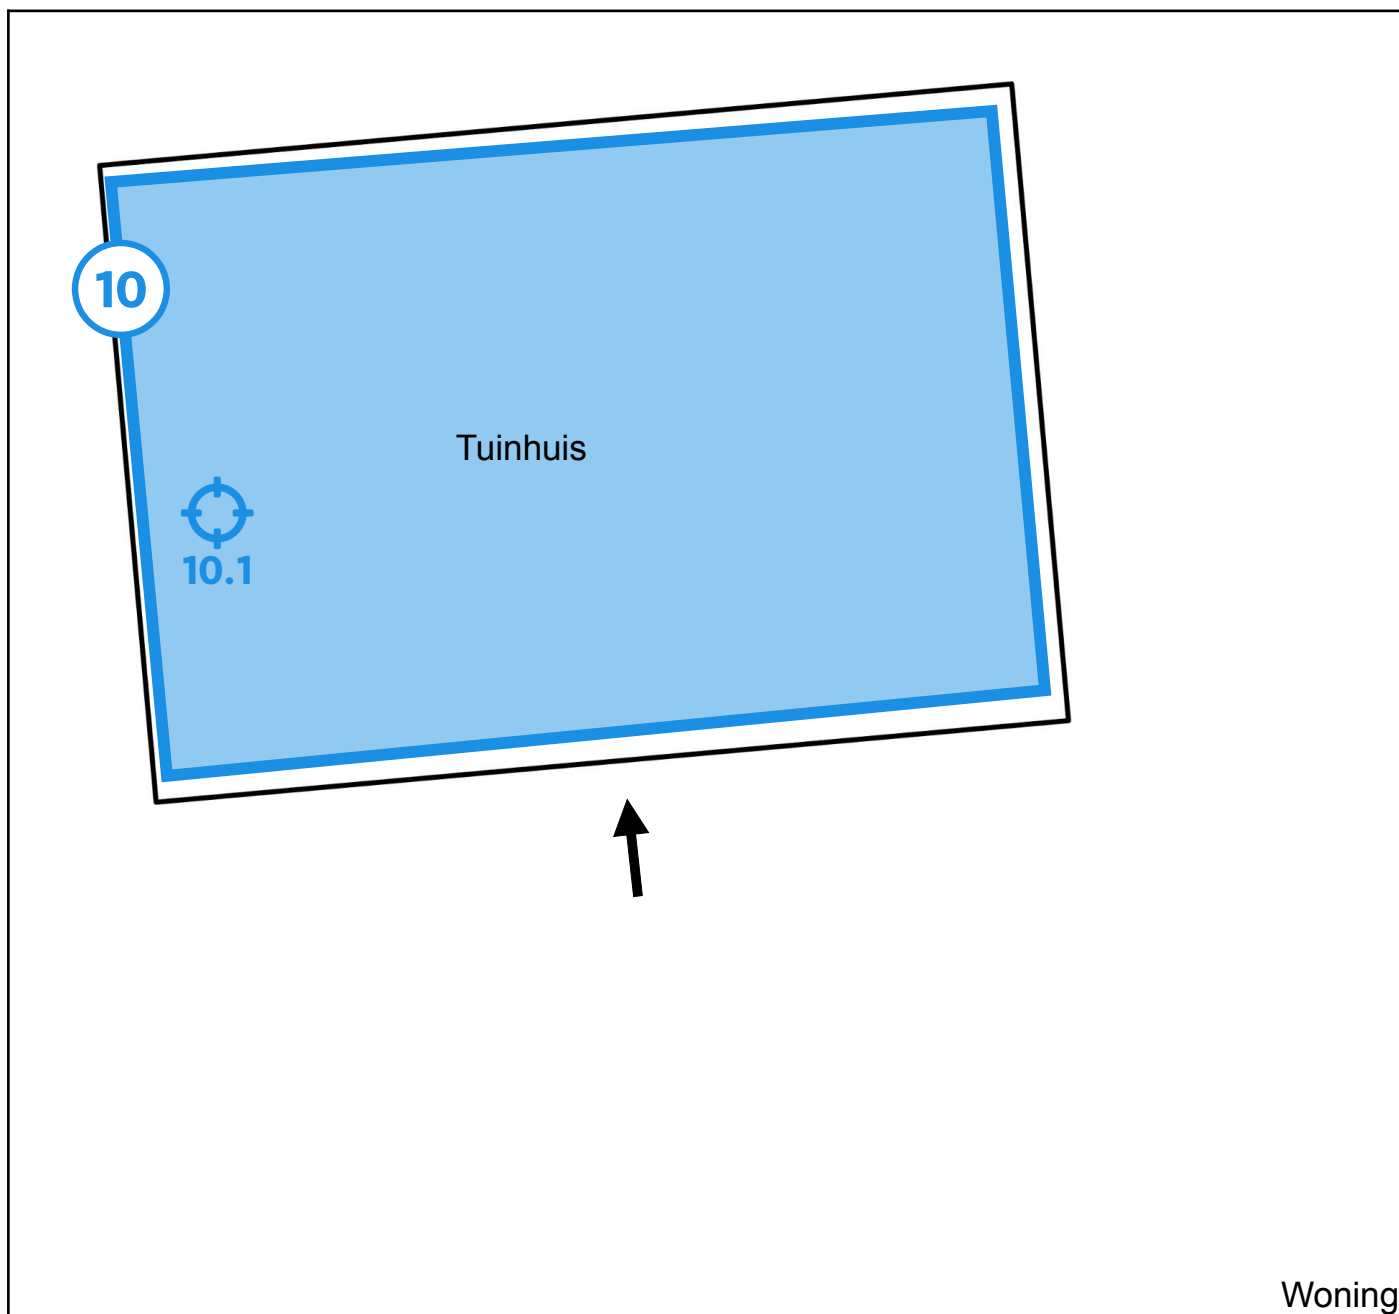
## Plan 2.1: Tuinhuis plan

Beschrijving	Type	Actie
10. Bitumen golfplatendak tuinhuis	Geen asbest	-
10.1 Code: 4	Puntmonster	-

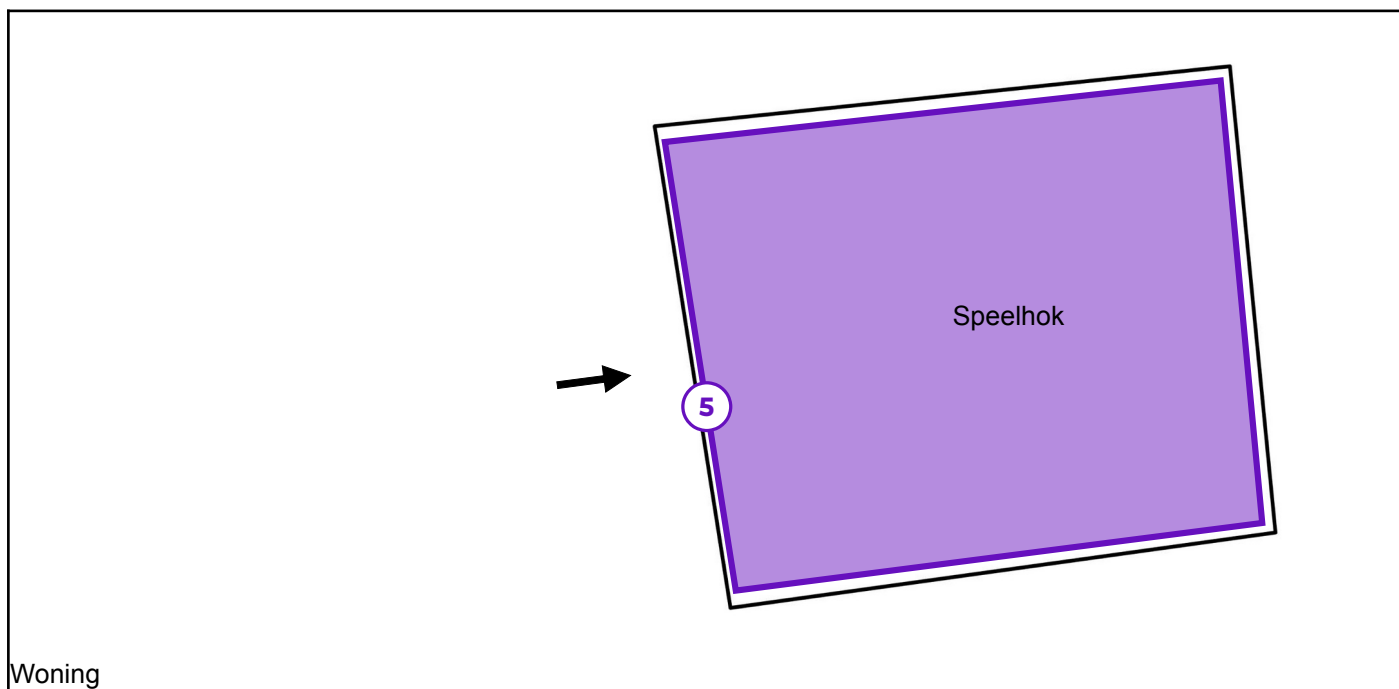
## Plan 3.1: Speelhok plan

Beschrijving	Type	Actie
5. Speelhok bevat geen asbestverdachte materialen	Advies	-

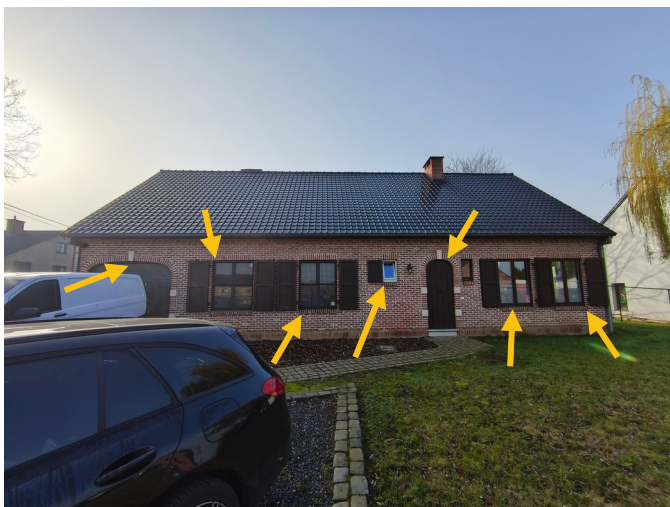
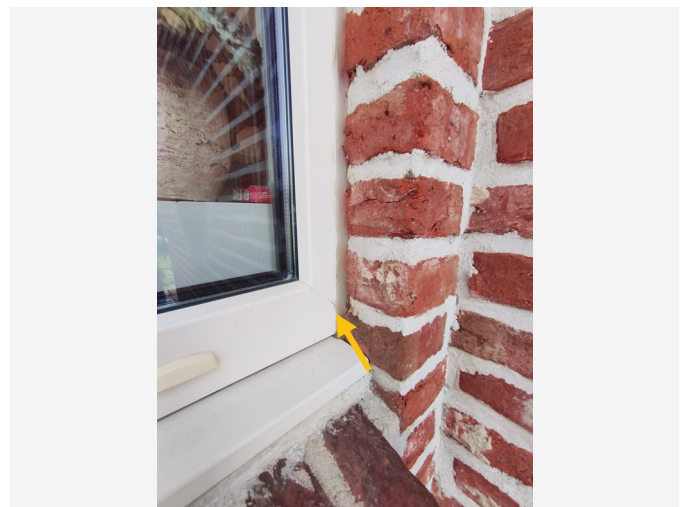
### Fiche 12: Kit niet verdacht alle ramen, deuren en poort.

Beschrijving	Notitie	Terug te vinden op plannen
Fiche 12: Kit niet verdacht alle ramen, deuren en poort.	De gebruikte siliconen kit is niet asbestverdacht	-
Fiche 13: Dakbedekking woning en speelhok	De dakbedekking wordt gecontroleerd. deze bestaat uit pannen en bevat geen asbest verdachte materialen.	-
Fiche 14: Onderdak woning	Het dak werd volledig vernieuwd in 2023. De factuur is bijgevoegd in de online ovam databank.	-
