# Asbestinventarisatetest

Blauwhondstraat 21, 2800 Mechelen

Attestnummer : **20240607-000190.000**

Uitgegeven op : **07.06.2024**

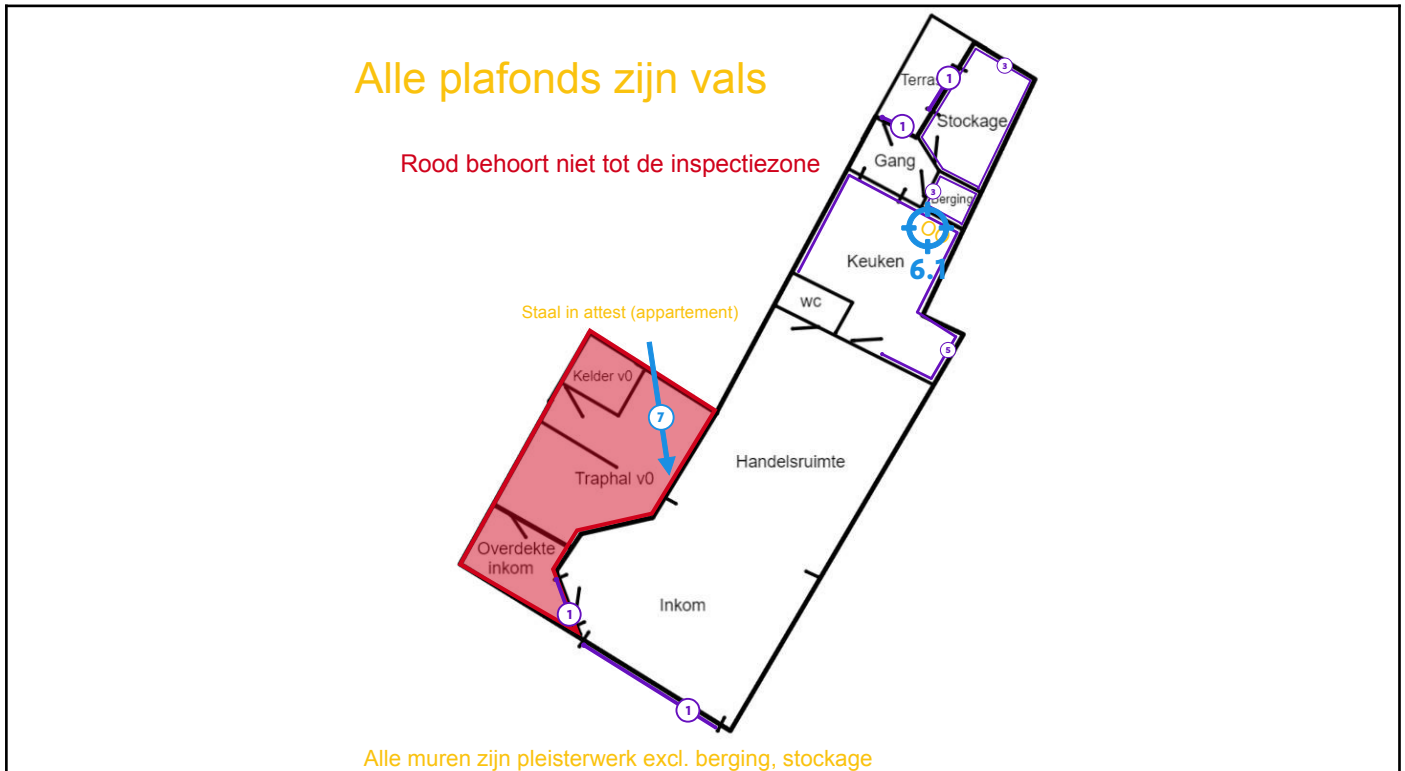
# Plan 1.1: Verdiep 0

Beschrijving	Type	Actie
1. Mastiek ramen en deuren	Advies	-
2. Valse plafonds (volledig handelspand)	Advies	-
3. Valse muren (gedeeltelijk)	Advies	-
5. Faience tegelijm (Keuken)	Advies	-
6. Ontdreningsplaatjes - spoelbak (met staalname)	Geen asbest	-
6.1 Code: 1	Puntmonster	-
7. Pleisterwerk muren	Geen asbest	-

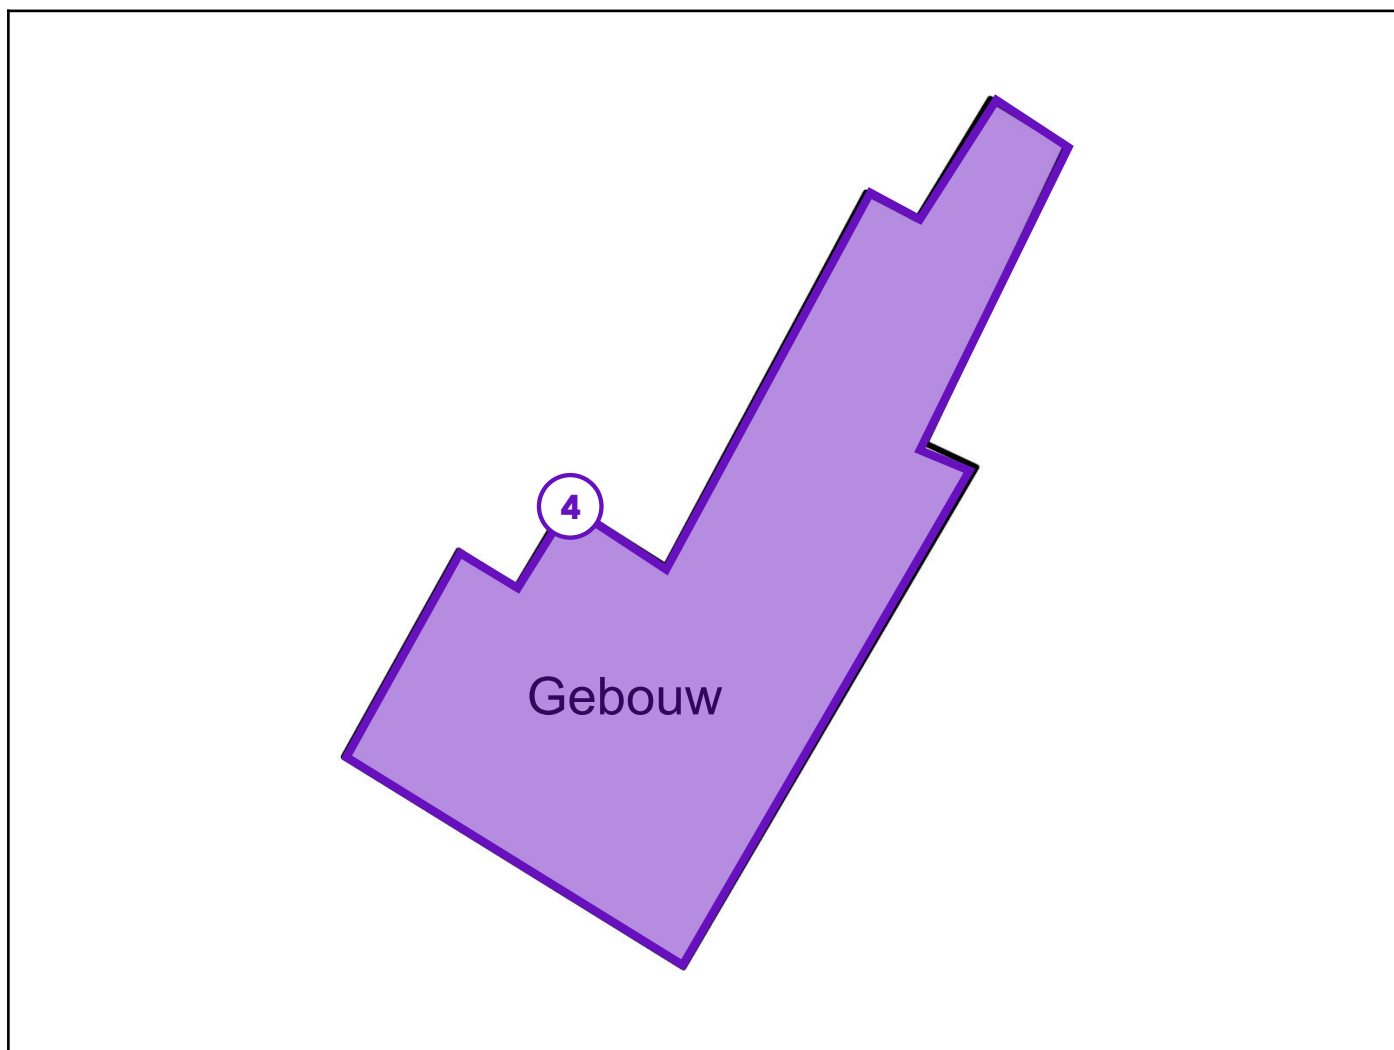
## Plan 1.2: Handelspand - Blauwhondstraat 21, 2800 Mechelen pl

Beschrijving	Type	Actie
4. Daken behoren tot de gemeenschappelijke delen	Advies	-
