Asbestinventarisatetest

Blauwhondstraat 21/23, 2800 Mechelen

Attestnummer : 20240607-000184.000

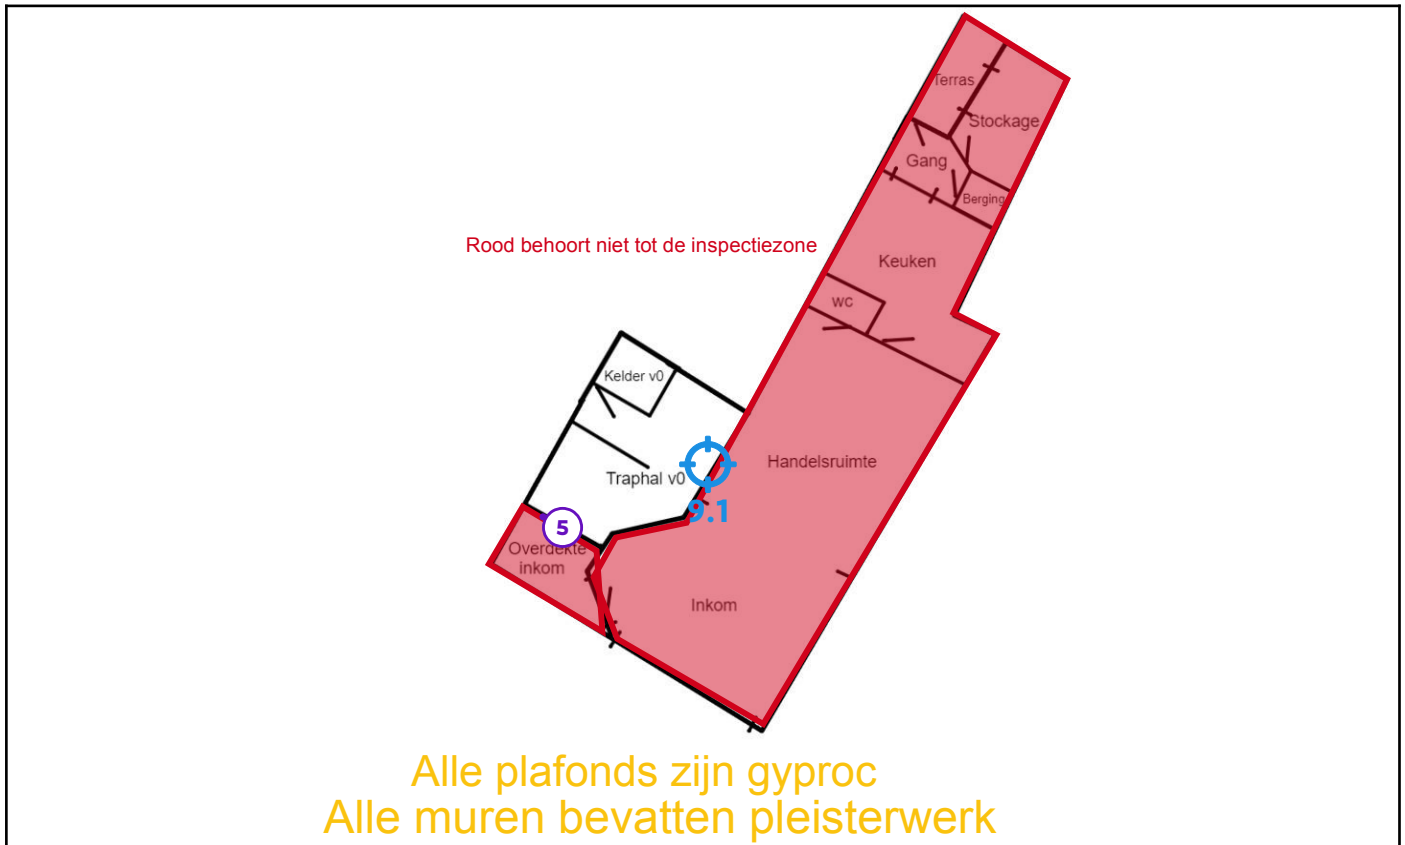
Plan 1.1: Verdiep 0

Beschrijving	Type	Actie
5. Mastiek ramen en deuren	Advies	-
7. Gyproc plafonds (volledige appartement)	Advies	-
9. Pleisterwerk muren	Geen asbest	-
9.1 Code: 1	Mengmonster	-

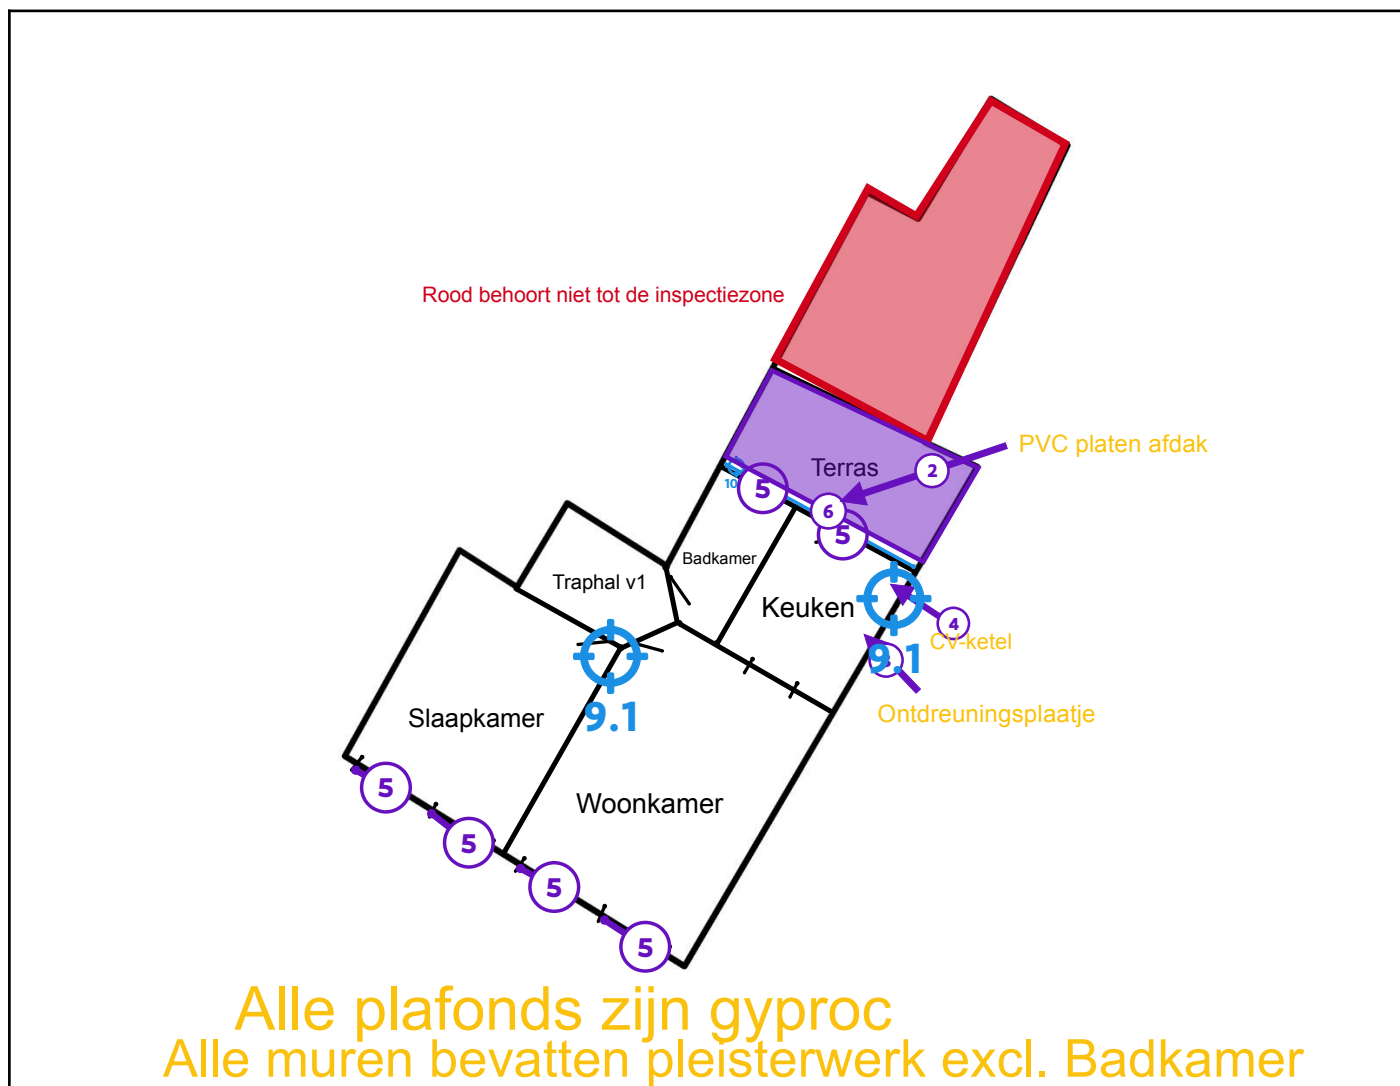
Plan 1.2: Verdiep 1

Beschrijving	Type	Actie
2. PVC platen dak (afdak op het terras)	Advies	-
4. CV-ketel Bulex (keuken)	Advies	-
5. Mastiek ramen en deuren	Advies	-
6. Terras (mogelijks roofing onderlaag)	Advies	-
7. Gyproc plafonds (volledige appartement)	Advies	-
8. Ontdreuningsplaatje - spoelbak - keuken (niet verdacht)	Advies	-

9. Pleisterwerk muren	Geen asbest	-
9.1 Code: 1	Mengmonster	-
10. Crepi achtergevel (Terras)	Geen asbest	-
10.1 Code: 2	Puntmonster	-

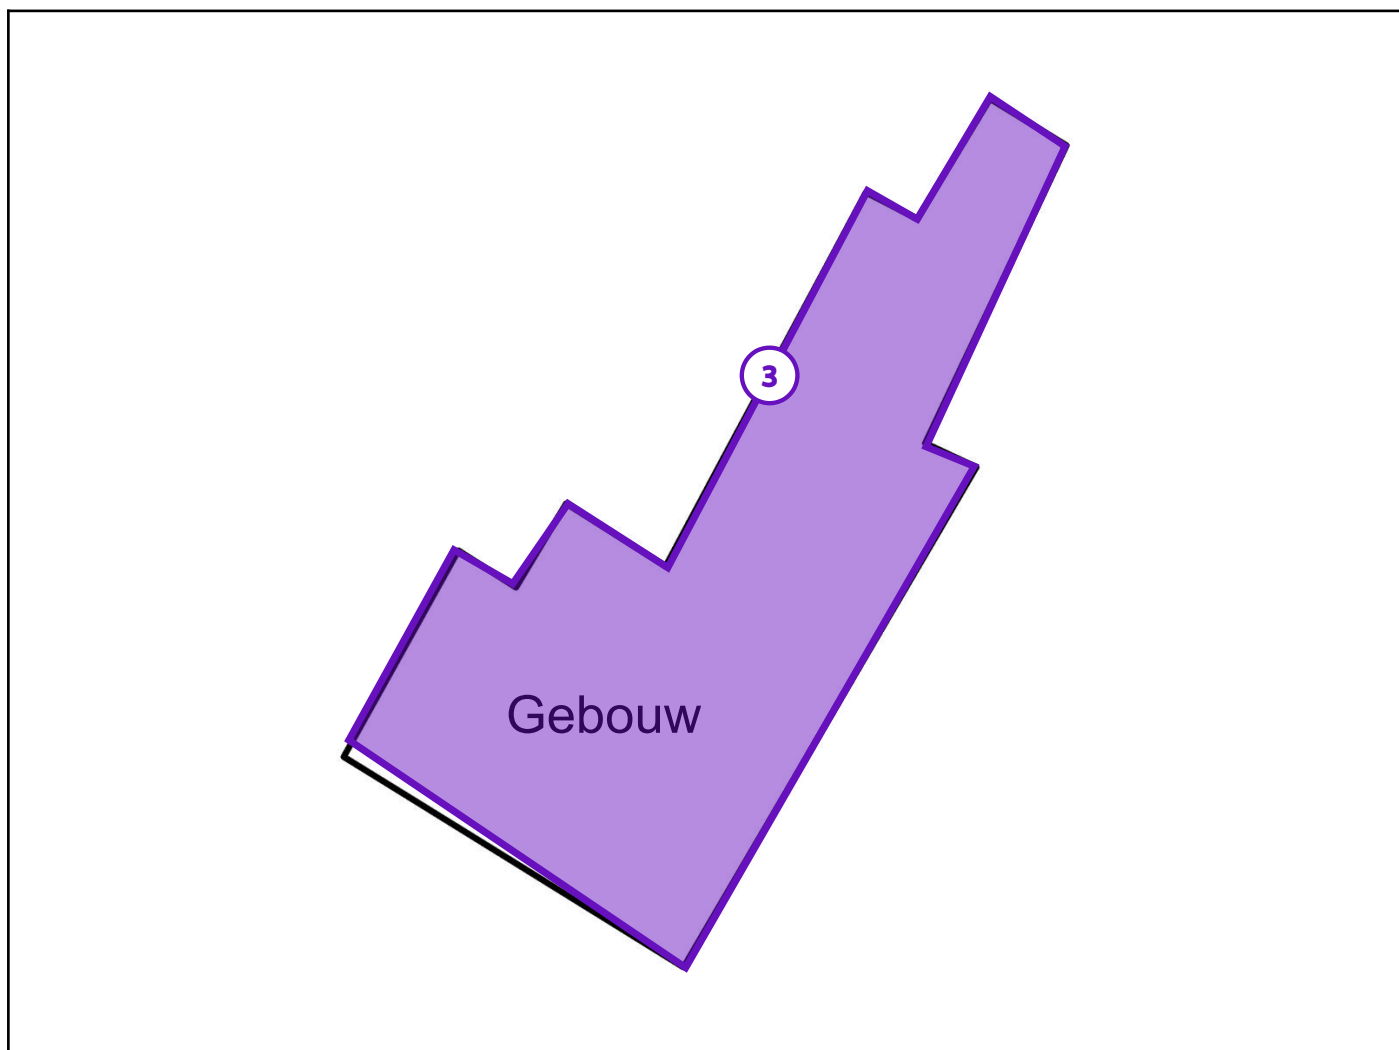
Plan 1.4: Blauwhondstraat 21/23, 2800 Mechelen plan

Beschrijving	Type	Actie
3. Daken behoren tot de gemeenschappelijke delen	Advies	-
