# Asbestinventarisatetest

Tervuursesteenweg 285, 1981 Zemst

Attestnummer : 20250715-000395.000

Uitgegeven op : 15.07.2025

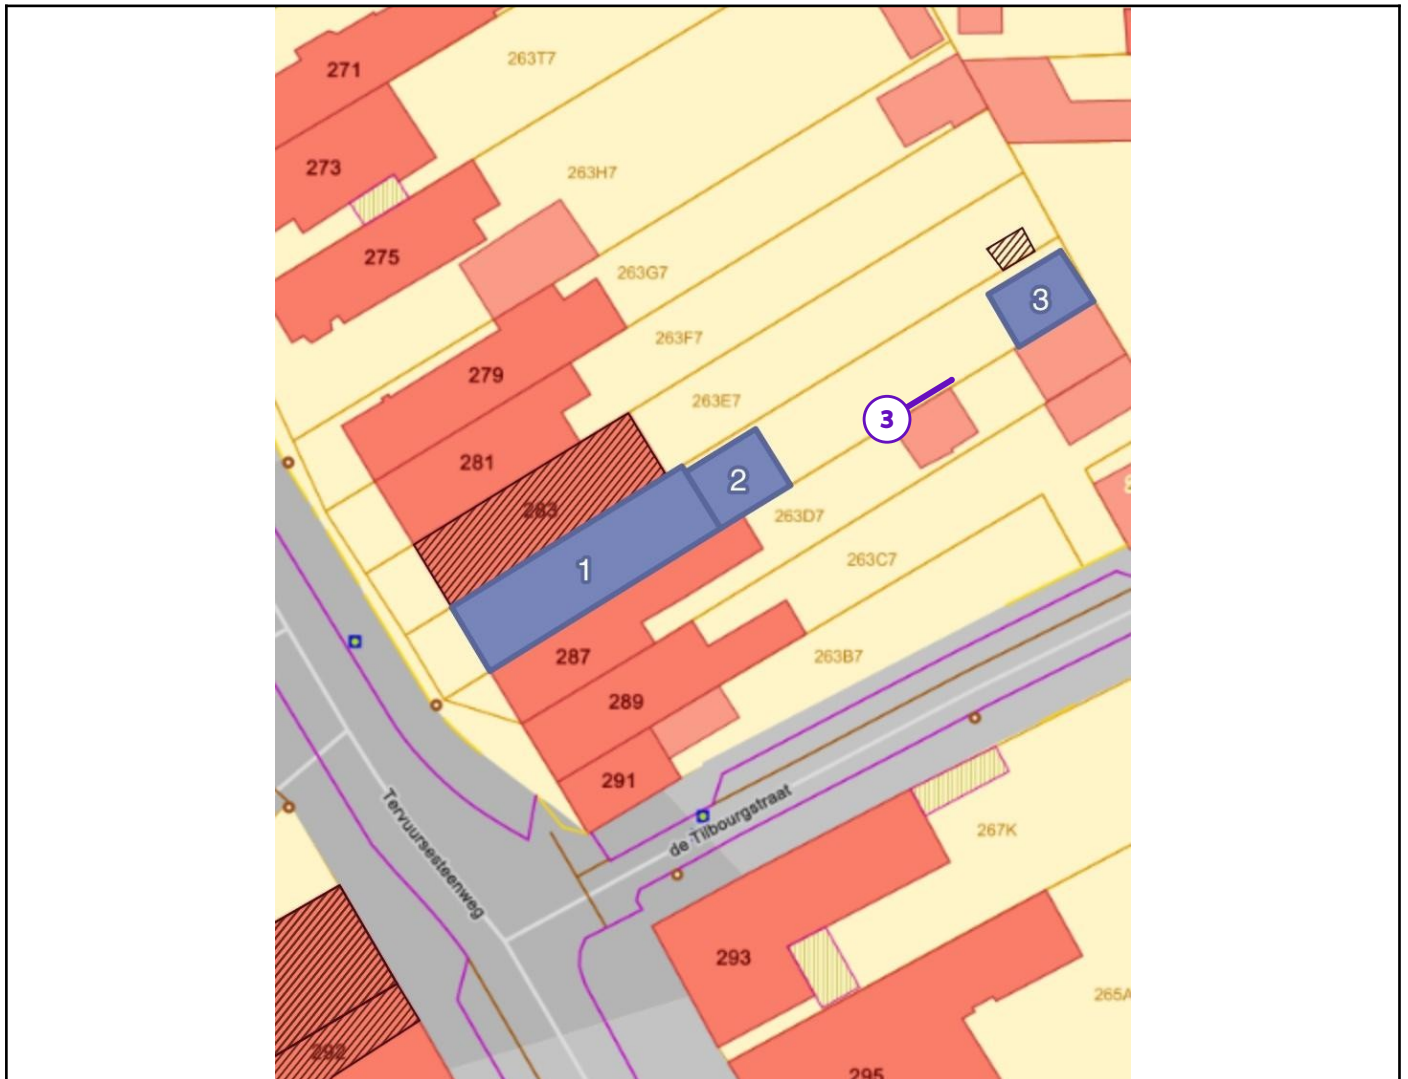
## Plan 1.6: Platte grond

| Beschrijving | Type | Actie |
|---|---|---|
| 3. Golfplaten tegen bijgebouw buren | Advies | - |
